**INFORME FINAL SOBRE EL
MEJORAMIENTO DEL SISTEMA
PLUVIAL DE LA COMUNIDAD
BOSQUES DE SANTA ANA**

**CONTRATACIÓN DIRECTA
N° 2020CD-000175-0002400001**

**PREPARADO PARA
MUNICIPALIDAD DE SANTA ANA.**

**Heredia, Viernes 9 de julio, 2021.
GT-INF-2020-371**

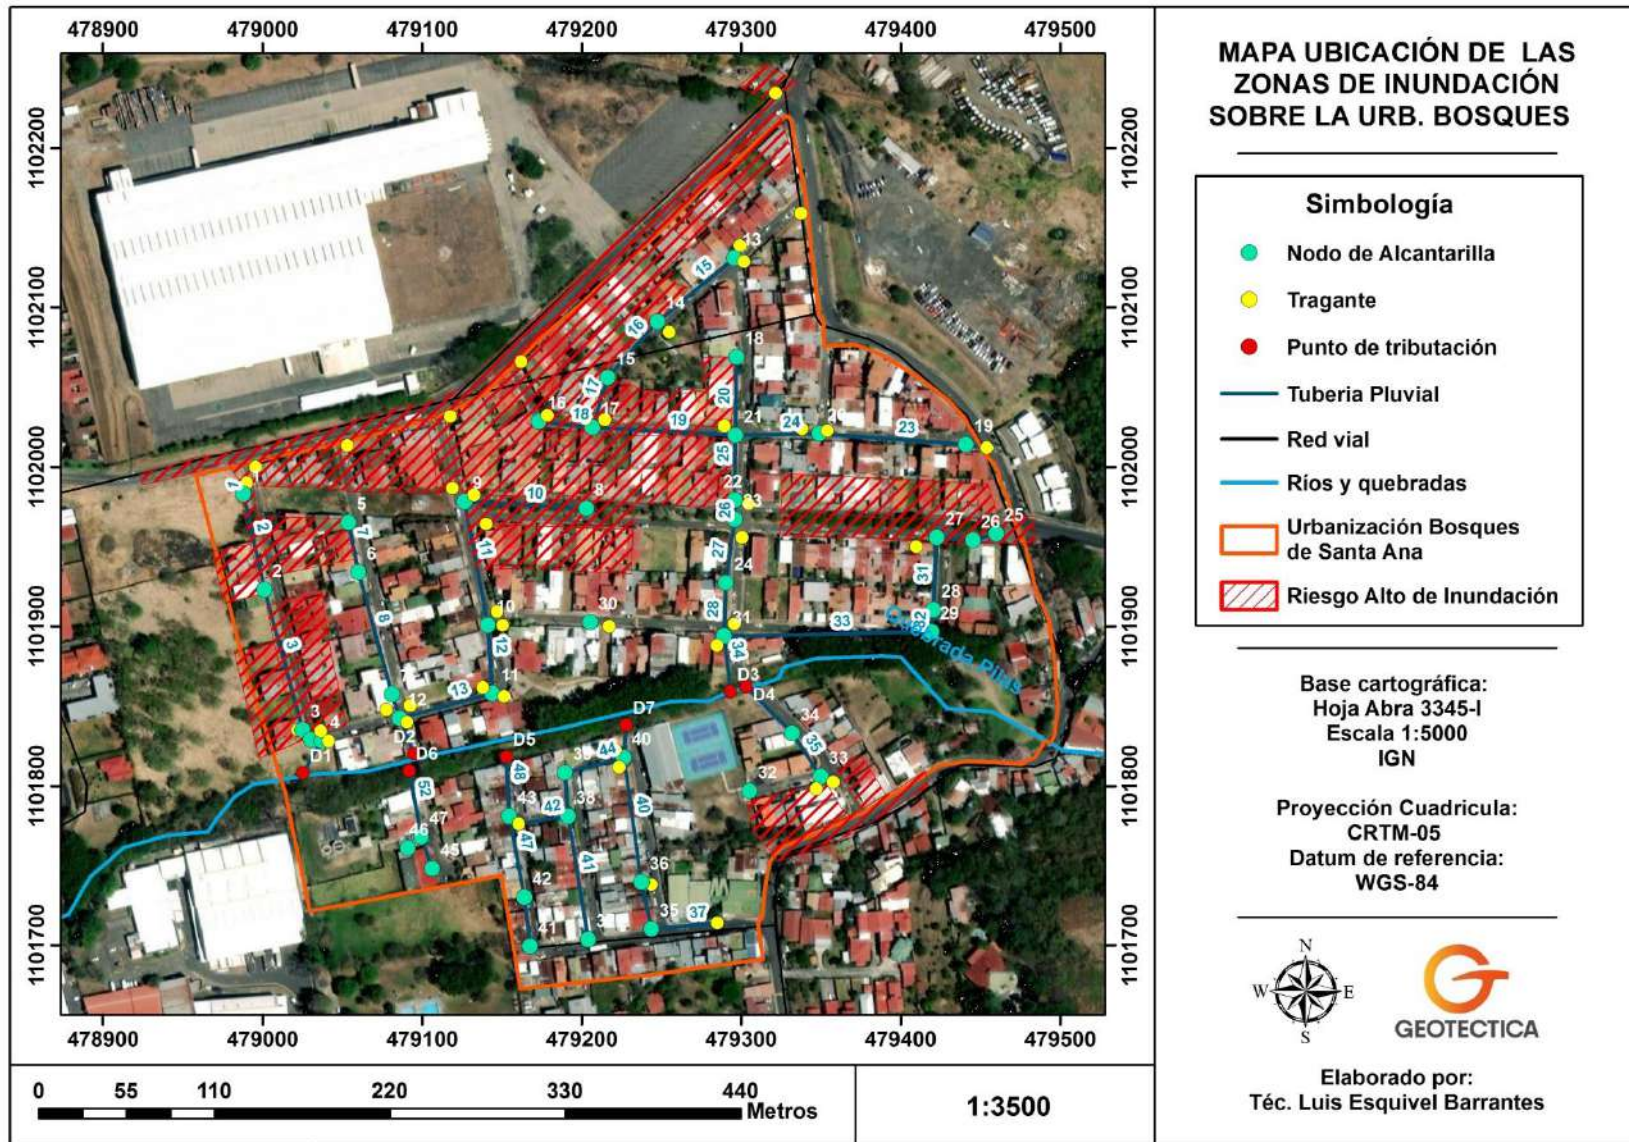
Tras los resultados que se presentan en el Cuadro N°20 se puede mencionar que en todas las áreas internas analizadas se presenta un riesgo alto a eventos de inundación, donde la urbanización Bosques en la actualidad sufre los impactos productos a este tipo desastre natural, tales como: inundación de viviendas, daños en zonas verdes, deterioro de estructuras, exceso de sedimentos y lodos en pisos de viviendas, muebles y electrodomésticos dañados, problemas en cocheras, colapso de cunetas, colapso de aceras y flujos de escorrentía superiores a la rasante de las vías de tránsito vehicular.

Figura N° 40: Mapa sectores con presencia y alto riesgo de inundación de la urbanización Bosques de Santa Ana.

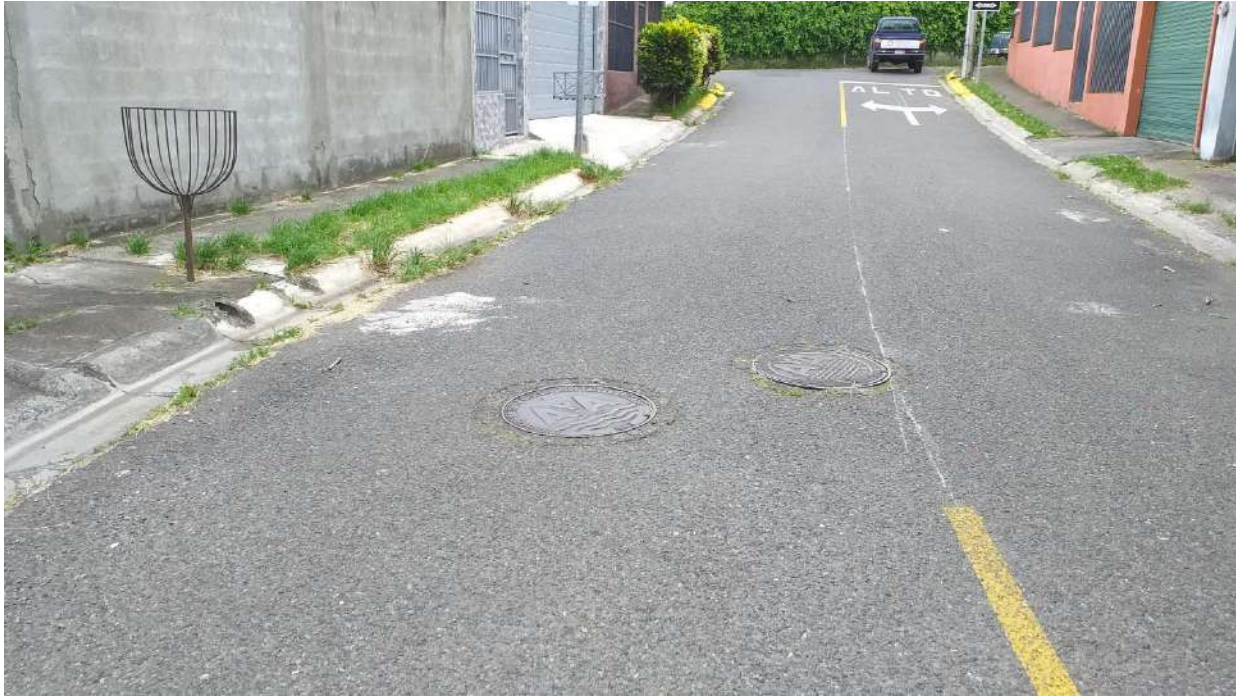
**Fotografía N°26. Sector con problemáticas de inundación, entre los bloques A, E y B:
479169E /1102035N proyección CRTM-05.**

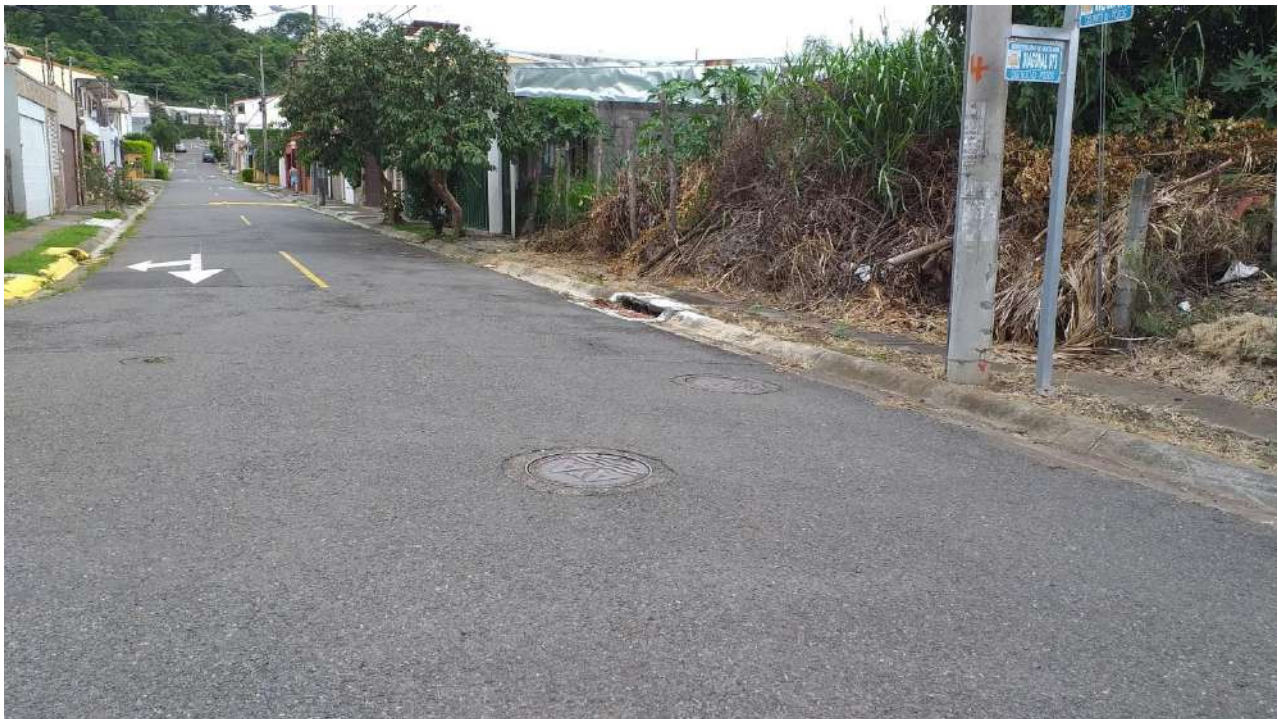
**Fotografía N°27. Sector con problemáticas de inundación, entre los bloques A, E y B:
479212 E / 1102041 N proyección CRTM-05.**
