**PROVINCIA SAN JOSÉ
CANTÓN SANTA ANA
DISTRITO SALITRAL**

**INFORME TÉCNICO
IAR-INF-1050-2018**

Evaluación de riesgo en deslizamiento Tapezco, desprendimiento en parte alta de la quebrada Pittier, Salitral, Santa Ana.

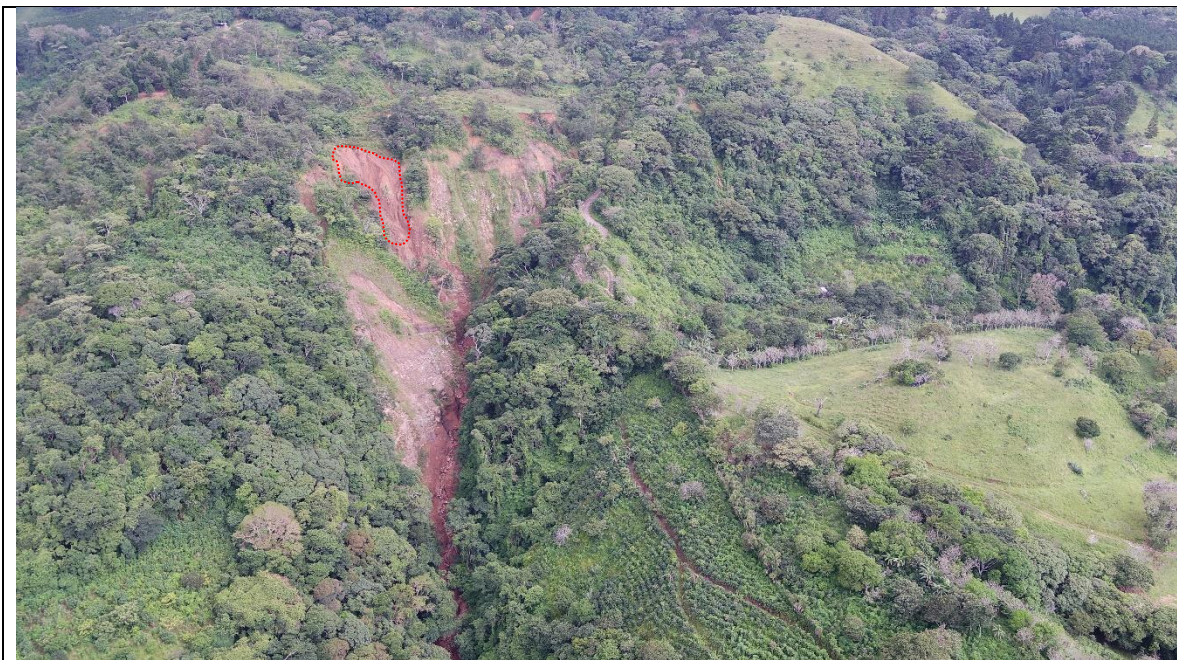
- A. El deslizamiento ocurrido el 11 de setiembre se localiza dentro de la microcuenca del río Uruca, en la parte alta de la quebrada Pittier.
- B. El área desprendida e inestable total comprende, según estimaciones aproximadas, unos 600 metros cuadrados. La zona que posee variaciones de pendiente de media a alta, con cobertura vegetal de árboles dispersos y zacate.

Figura 2: área cubierta por el deslizamiento en el bloque Pittier, presencia de árboles y pastos.

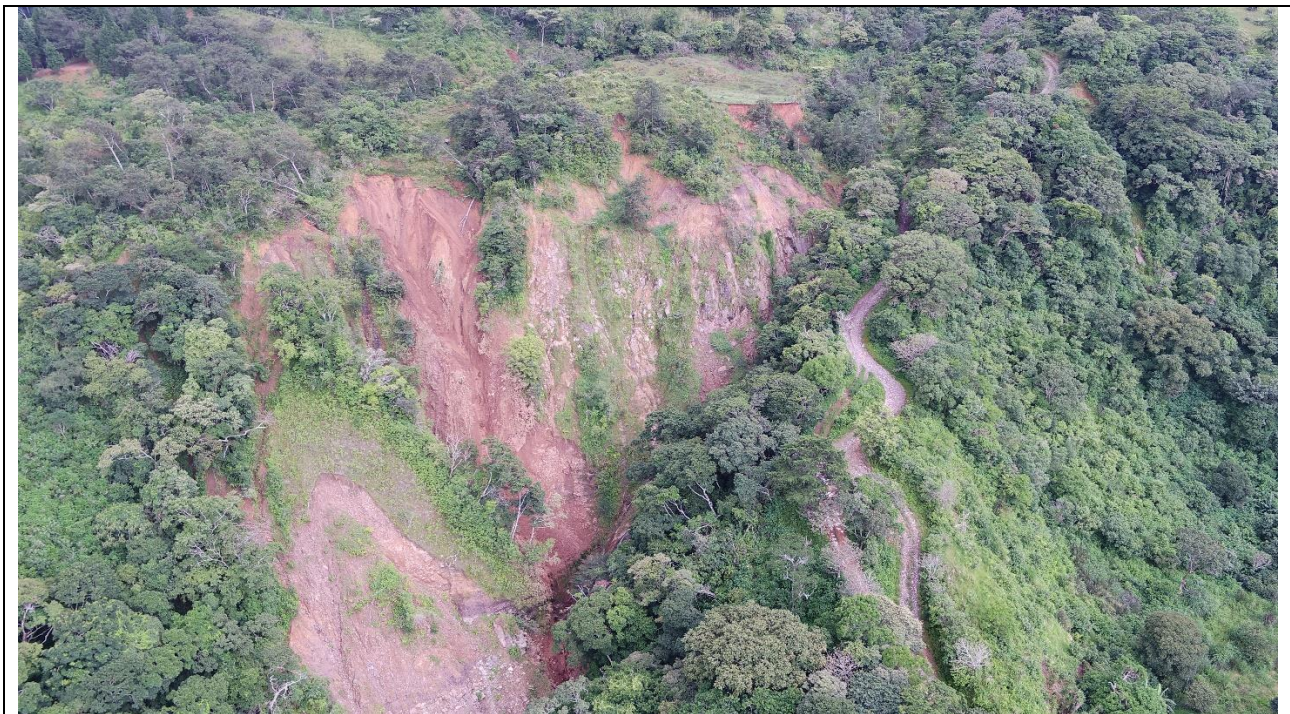
- D. En la visita realizada el 12 de setiembre en compañía de personal de la Municipalidad de Santa Ana, se lograron observar desprendimientos importantes del lóbulo frontal de la masa inestable hacia el cauce de la quebrada Pittier, los cuales aportan materiales finos y lodosos al cauce, cambiando la colocación del agua por el aporte de materiales. Estos desprendimientos se dan en la sección más angosta y con márgenes muy verticales, donde constantemente ha ocurrido caída de materiales en los últimos años.

Figura 3: sección angosta y vertical de la quebrada Pittier, desprendimientos del lóbulo frontal.

- C. En la visita realizada el 12 de setiembre en compañía de personal de la Municipalidad de Santa Ana, se lograron observar desprendimientos importantes del lóbulo frontal de la masa inestable hacia el cauce de la quebrada Pittier, los cuales aportan materiales finos y lodosos al cauce, cambiando la colocación del agua por el aporte de materiales. Estos desprendimientos se dan en la sección más angosta y con márgenes muy verticales, donde constantemente ha ocurrido caída de materiales en los últimos años.

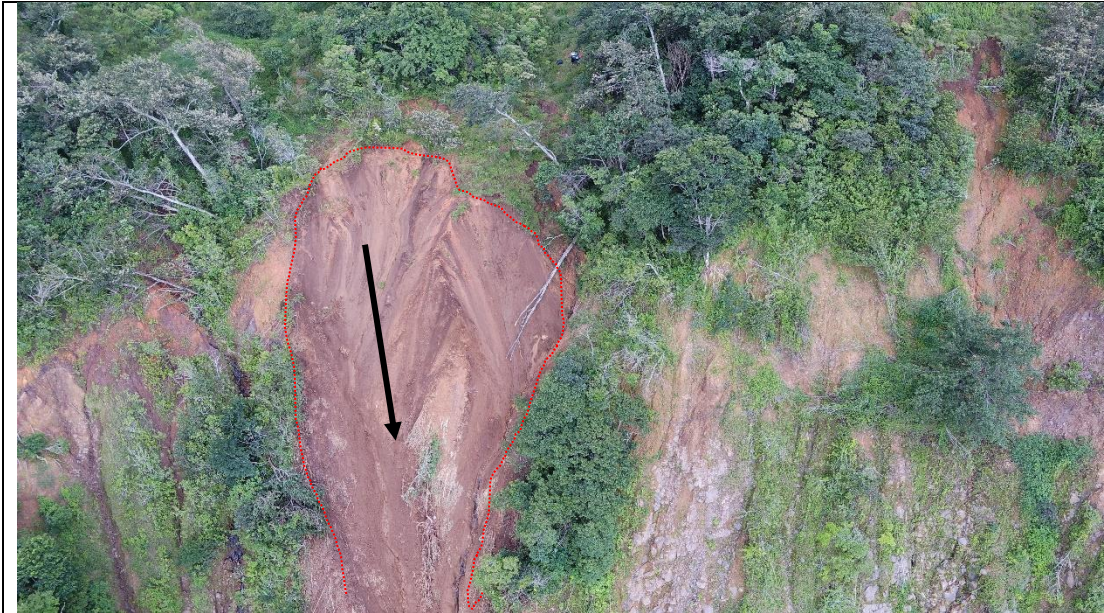
- E. La zona reactivada a raíz de las lluvias de los últimos días abarca un área aproximada de 500 metros cuadrados donde se dio el desprendimiento de material. La franja removida posee unos 40 metros lineales, la cual tuvo un retroceso de la corona de deslizamiento de unos 10 metros aproximadamente. Según los cambios presentados en la masa deslizada, el volumen removido es aproximadamente unos 4000 metros cúbicos.

Figura 4: área reactivada con desprendimientos en el lóbulo frontal del deslizamiento Tapezco, sector Pittier.

- D. La zona reactivada a raíz de las lluvias de los últimos días abarca un área aproximada de 500 metros cuadrados donde se dio el desprendimiento de material. La franja removida posee unos 40 metros lineales, la cual tuvo un retroceso de la corona de deslizamiento de unos 10 metros aproximadamente. Según los cambios presentados en la masa deslizada, el volumen removido es aproximadamente unos 4000 metros cúbicos. Todo el material que fue deslizado cayó al cauce de la quebrada Pittier, mismo que generó flujos de lodo aguas hacia debajo de la quebrada, incorporándose al río Uruca en la localidad de Salitral, sin que se hayan generado problemas en las márgenes ocupadas del río o sobre los puentes ubicados en los pasos de carreteras.

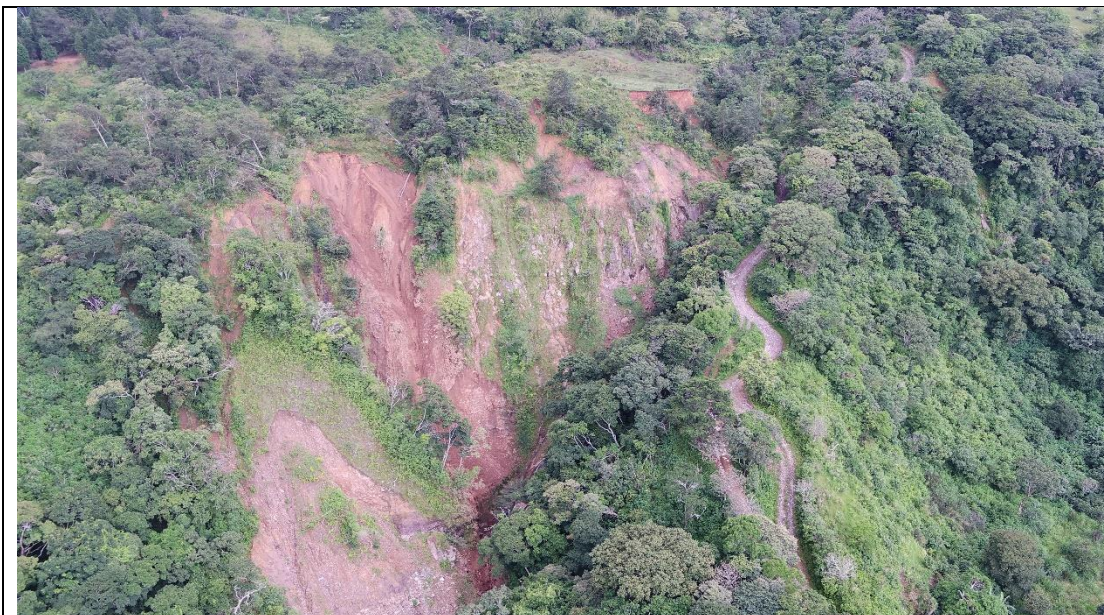
- F. Todo el material que fue deslizado cayó al cauce de la quebrada Pittier, mismo que generó flujos de lodo aguas hacia debajo de la quebrada, incorporándose al río Uruca en la localidad de Salitral, sin que se hayan generado problemas en las márgenes ocupadas del río o sobre lo puentes ubicados en los pasos de carreteras.

Figura 4: material caído a la quebrada Pittier, genera pequeños flujos de lodo sobre el cauce del río Uruca.

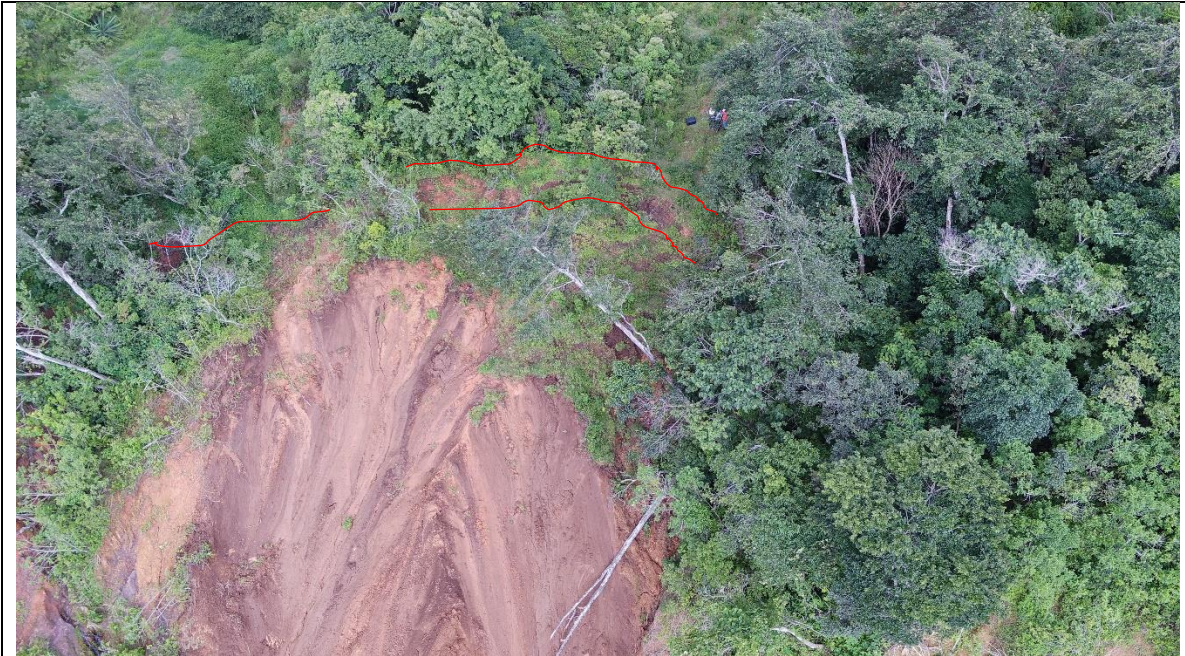
- G. En la zona trasera del deslizamiento, sitio de la corona principal, se lograron observar algunas grietas que van paralelas al área de desprendimiento, las cuales muestran que el sector todavía presenta condiciones de inestabilidad y se podría generar más caída de material hacia el cauce de la quebrada.

Figura 6: grietas en la parte trasera de la corona del deslizamiento, evidencias de inestabilidad.

- E. En la zona trasera del deslizamiento, sitio de la corona principal, se lograron observar algunas grietas que van paralelas al área de desprendimiento, las cuales muestran que el sector todavía presenta condiciones de inestabilidad y se podría generar más caída de material hacia el cauce de la quebrada, además, se observa la presencia de agua superficial debido a la alta saturación del suelo, factor principal que disparó el deslizamiento, además, se nota la acumulación de agua formando pequeñas lagunas que mantienen una condición de humedad y saturación permanente en el terreno.

- A. El Comité Municipal de Emergencias de Santa Ana, la Municipalidad de Santa Ana, propietarios de las zonas afectadas por el deslizamiento y vecinos del entorno, deberán mantener un monitoreo constante de las condiciones de estabilidad de la ladera, reportar cambios en la dinámica normal del caudal (cambios en la coloración, mayor presencia de lodos y disminuciones de la cantidad de agua), indicadores de la posible caída de material al cauce del río que podría obstruir parcial o totalmente el flujo de agua, generando pequeños represamientos momentáneos y flujos de lodo.
- B. Realizar en la parte alta del deslizamiento una adecuada canalización y sistema de manejo de las aguas de escorrentía superficial, para evitar que lleguen directamente a las laderas y aumenten su inestabilidad, favoreciendo mayor movimiento en cada una de las masas.

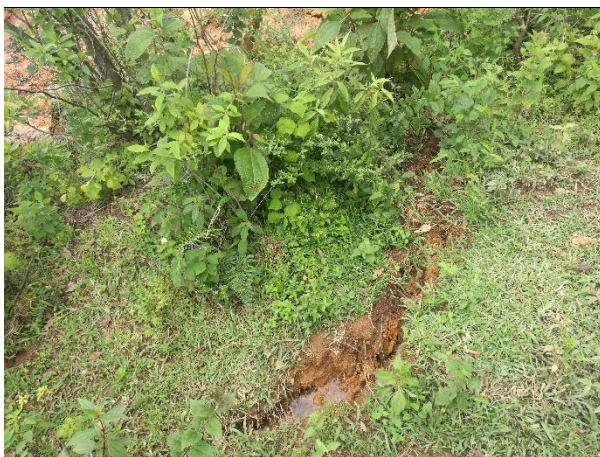
- H. En todo el sector aledaño al sitio del desprendimiento generado el 11 de setiembre se observa la presencia de agua superficial debido a la alta saturación del suelo, factor principal que disparó el deslizamiento, además, se nota la acumulación de agua formando pequeñas lagunas que mantienen una condición de humedad y saturación permanente en el terreno.

Figura 9: suelo con nivel alto de saturación.

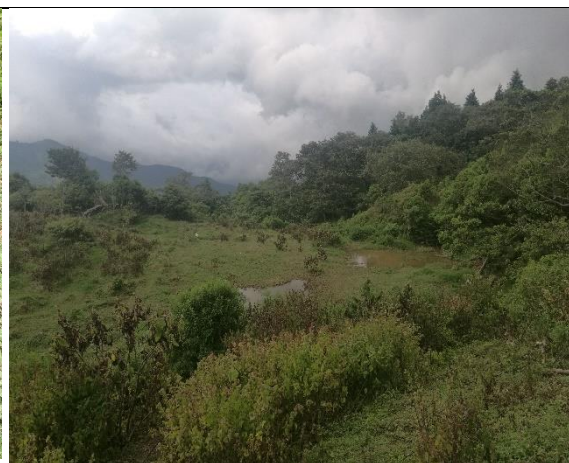
Figura 10: formación de lagunas en parte alta del deslizamiento.
