**CARACTERIZACIÓN DEL  
DESLIZAMIENTO EL  
PICADERO, CALLE PILAS,  
SAN RAFAEL DE SANTA  
ANA, SAN JOSÉ**

REALIZADO PARA  
MUNICIPALIDAD DE SANTA ANA  
MAYO, 2021

GT-INF-2020-388-A

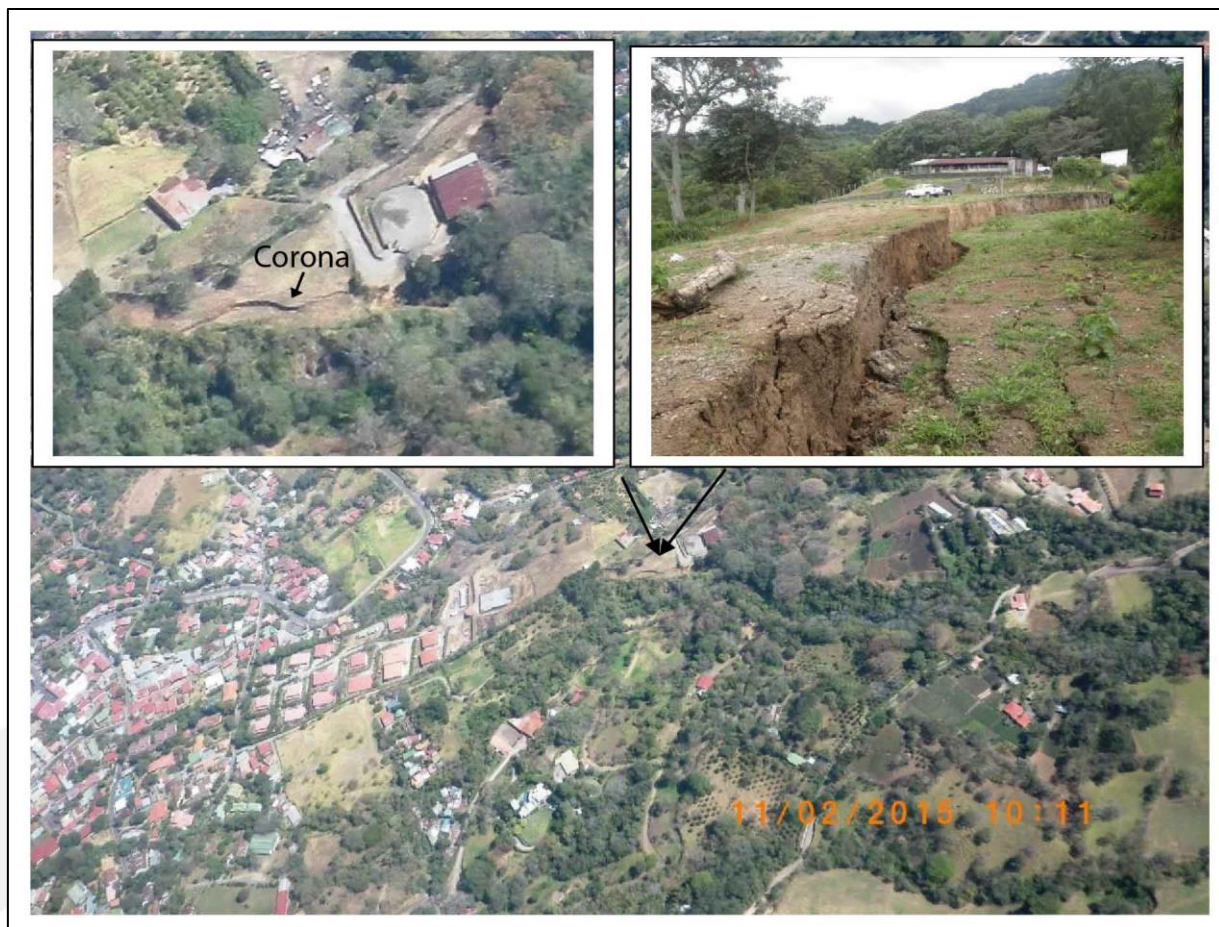
Tal y como lo mencionan diversos estudios entre el 2014 y 2015 respecto al inicio del deslizamiento, este se dio en el mes de noviembre del año 2014 en la margen derecha del río Corrogres y presento inicialmente 80 metros de largo. En un primer informe de evaluación técnica por parte de la Comisión Nacional de Emergencias (Madrigal, 2015) se menciona la amenaza de desprenderse el material del deslizamiento y trasladar el material hacia los cauces que drenan estas áreas, pudiendo generar una importante emergencia por flujo de detritos o avalancha que afectaría a la población de varias comunidades que se encuentran a orillas de estos ríos, donde en los últimos años han generado serios problemas por erosión lateral y desbordamiento, así como infraestructura vehicular a lo largo del cauce.

**Figura N° 16. Corona del deslizamiento El Picadero, tomado de Madrigal (2015).**

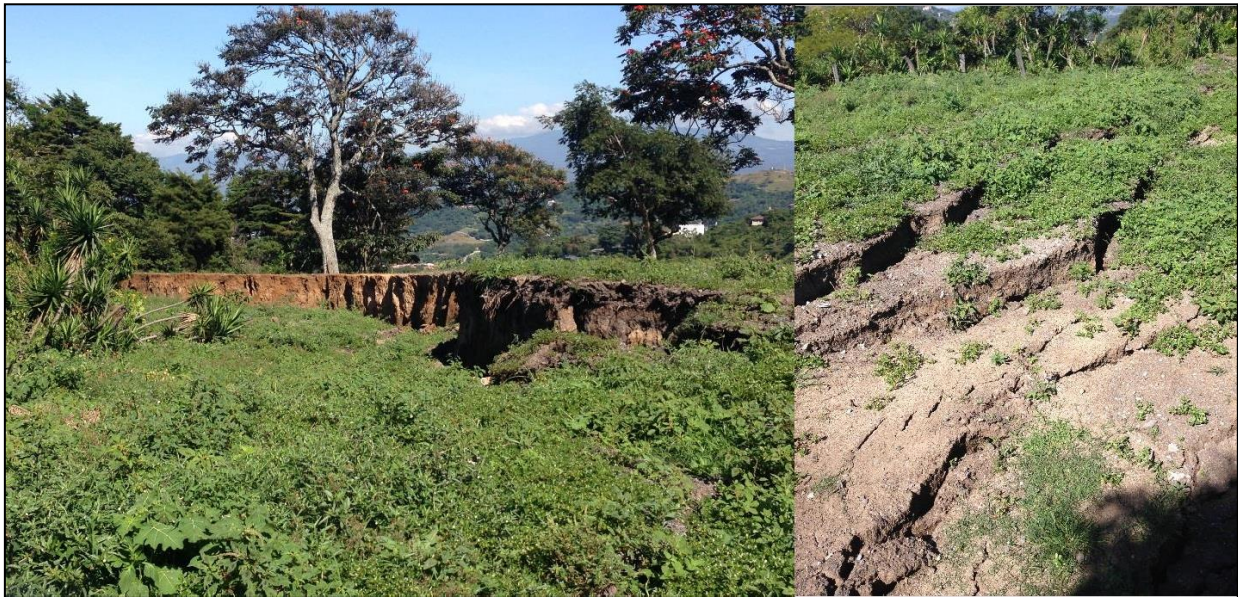
La fotografía N° 6 muestra la condición inicial de la zona del deslizamiento en noviembre del 2014, en las cuales se nota claramente una grieta en tensión que demarca la zona inestable. Mientras que las fotografías N° 7, 8 y 9, muestran la condición del deslizamiento para mayo del 2015, en donde se mantiene la falla perimetral y un mayor descenso en la zona deslizada, más de 1.5 m en menos de 4 con respecto a la condición inicial, además nuevas grietas y más profundas, y desecación con evidente pérdida de la vegetación en la zona.

**Fotografía N° 6. Zona del deslizamiento, noviembre del 2014, tomado de Masís (2015a).**

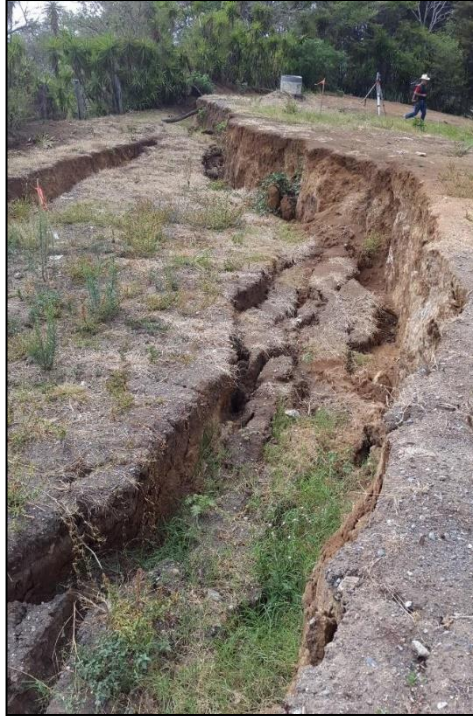
**Fotografía N° 8. Vista de las grietas generadas, en dirección casi paralela al cauce, hacia el noroeste, tomado de Masis (2015a).**

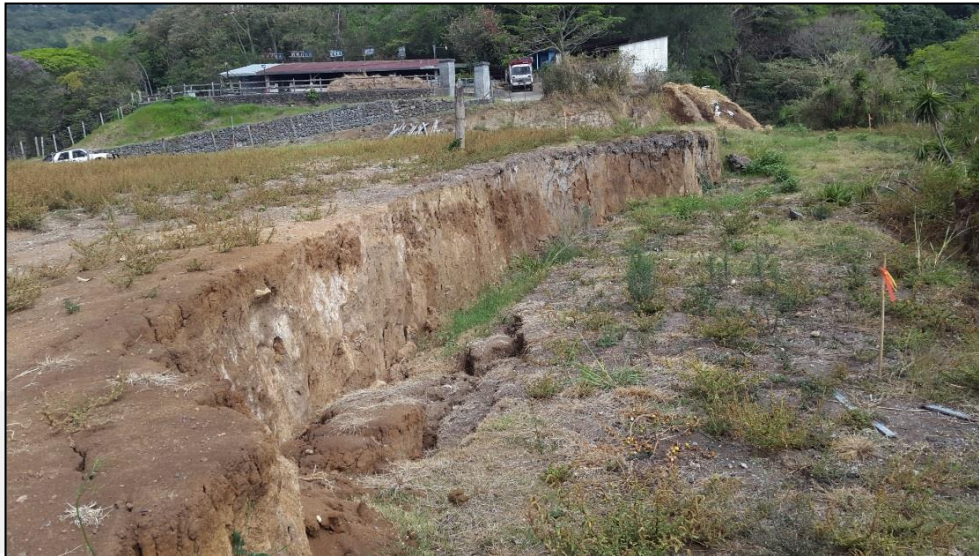
**Fotografía N° 9. Vista de las grietas generadas, en dirección casi paralela al cauce, hacia el sureste, tomado de Masis (2015a).**

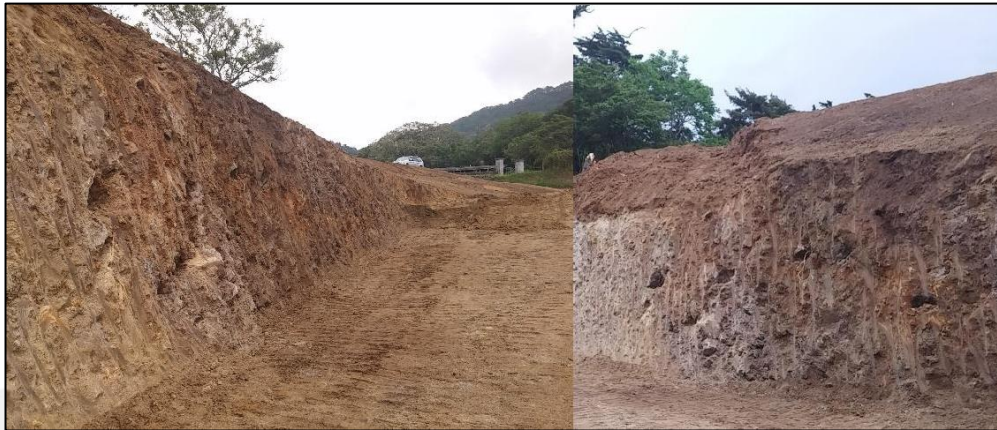
**Fotografía N° 10. Proceso de terraceo realizado por la Municipalidad de Santa Ana en la zona del deslizamiento, tomado de Masis (2015a).**

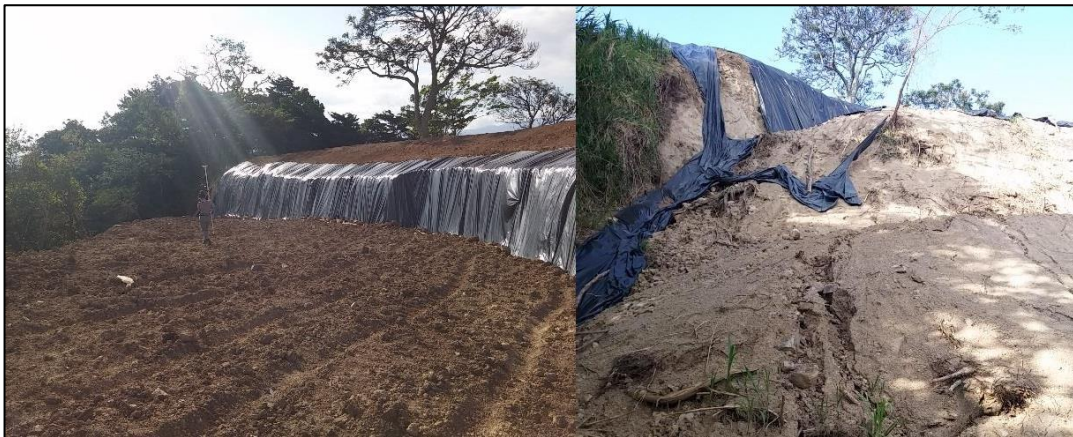
**Fotografía N° 12. Proceso de terraceo realizado por la Municipalidad de Santa Ana en la zona del deslizamiento, tomado de Masis (2015a).**

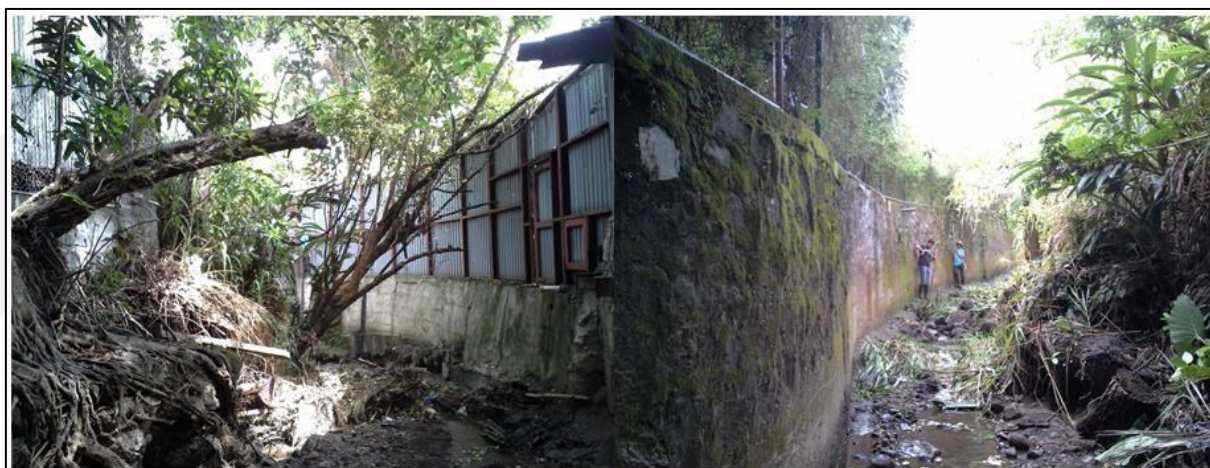
**Fotografía N° 16. A) condición de cauce 30 m aguas arriba del puente 2; B) se evidencia la degradación del cauce, tomadas de Masis (2015b).**

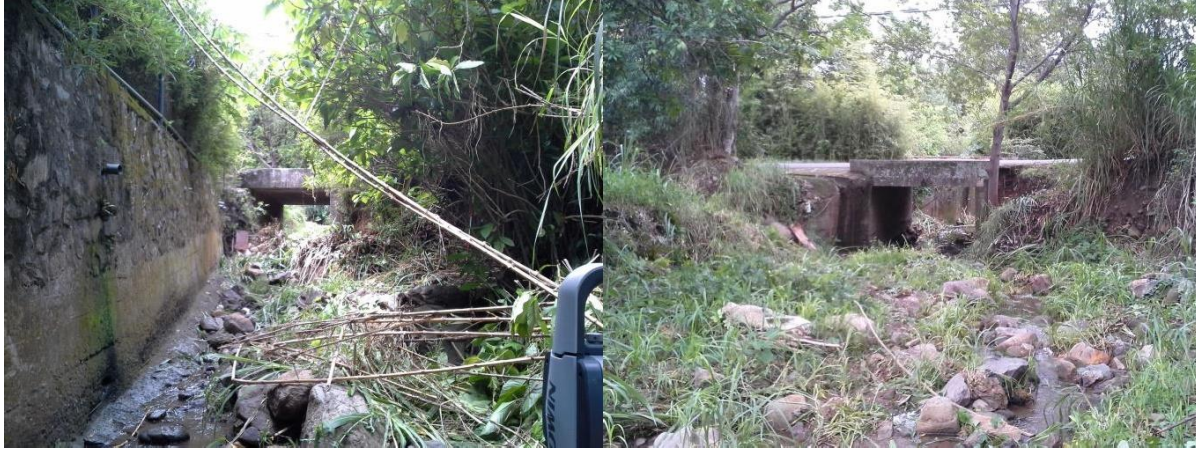
**Fotografía N° 17. puente 1 visto desde aguas abajo y aguas arriba, nótese la depositación de detritos antiguos del lado aguas arriba, tomadas de Masis (2015b).**

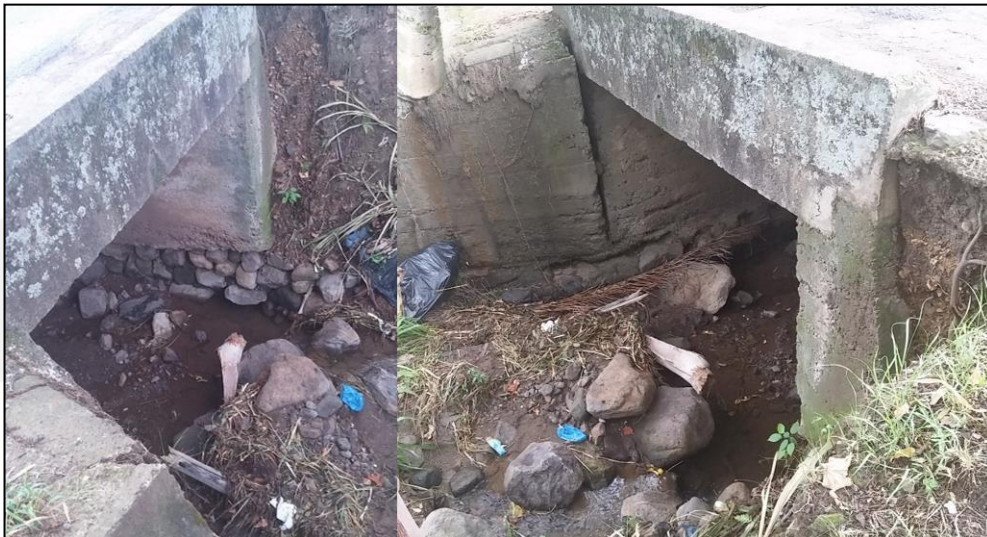
**Fotografía N° 18. Entrada al puente 1 de limitada capacidad hidráulica, nótese la degradación socavación del lecho por contracción de la sección, tomadas de Masis (2015b).**

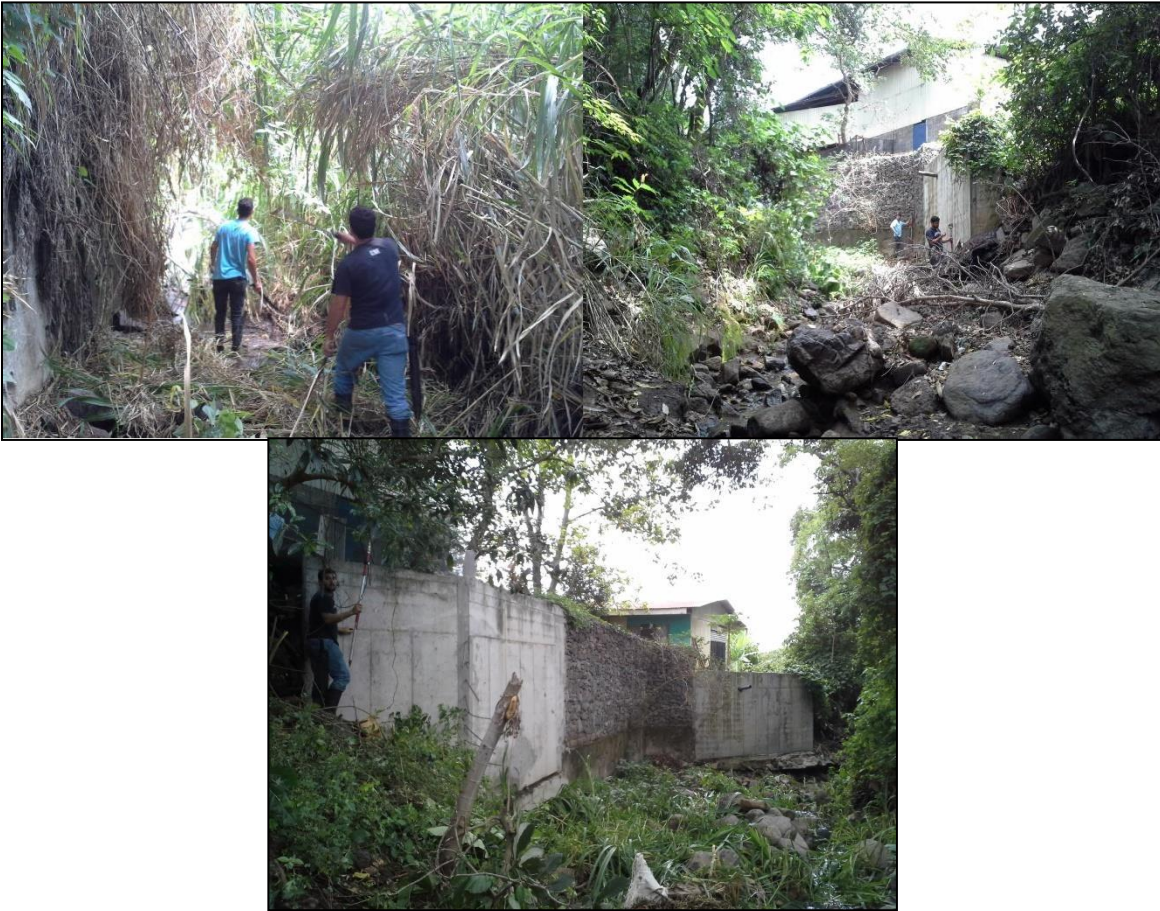
**Fotografía N° 19. Condiciones del cauce aguas arriba del puente 2, tomadas de Masis (2015b).**

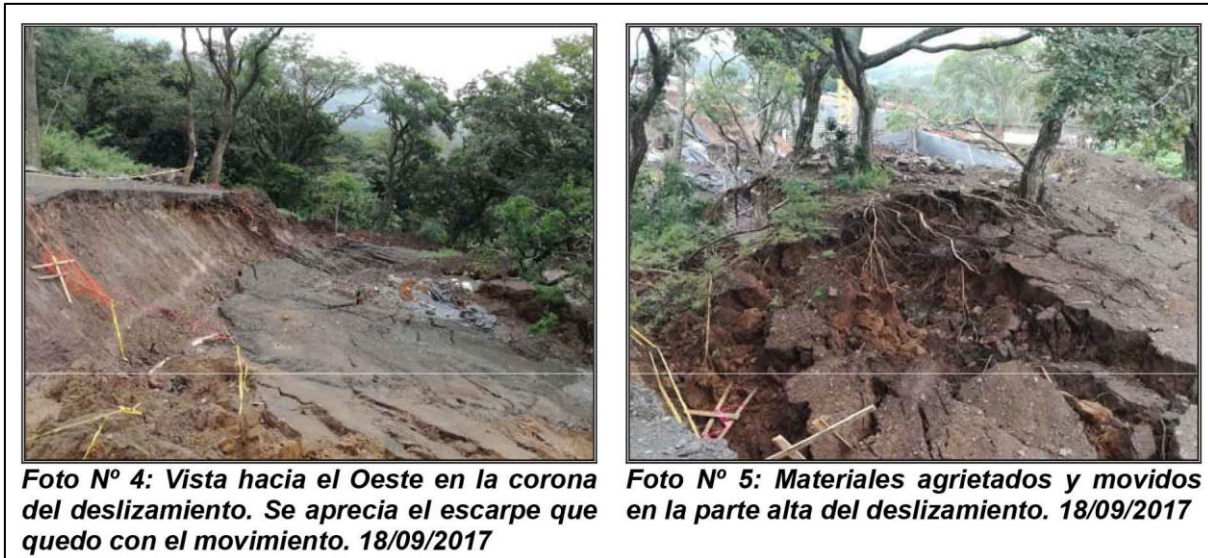
**Fotografía N° 20. Reactivación del deslizamiento El Picadero 2017, tomadas de (Rodríguez et al., 2017).**

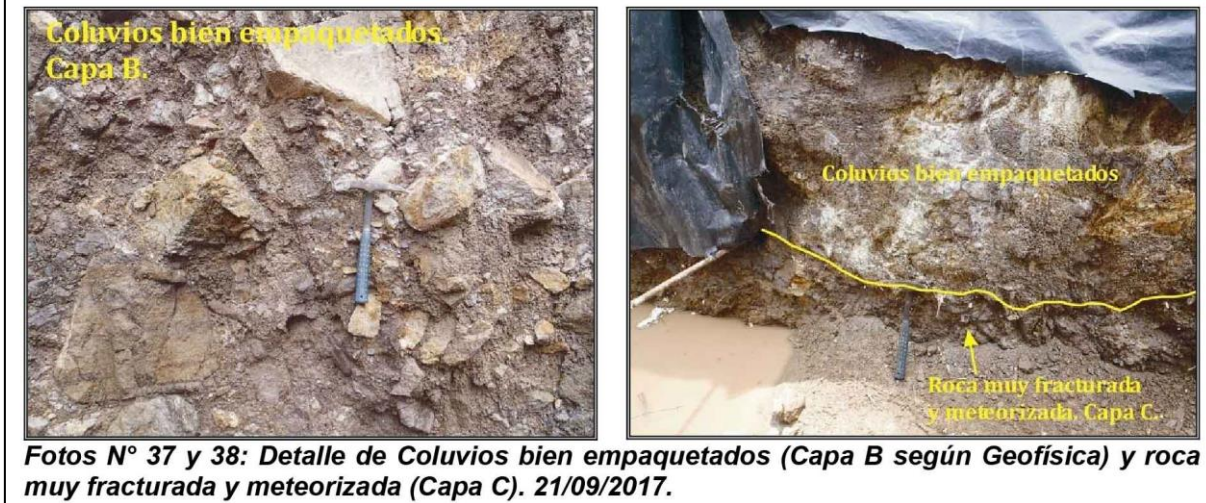
Fotos N° 37 y 38: Detalle de Coluvios bien empaquetados (Capa B según Geofísica) y roca muy fracturada y meteorizada (Capa C). 21/09/2017.

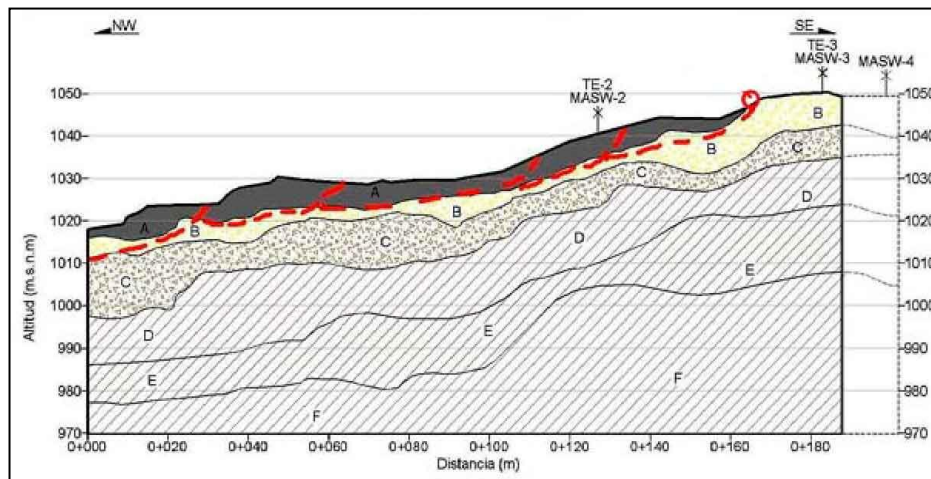
**Figura N° 28. Mecánica de movimiento propuesta para el deslizamiento El Picadero, tomado de (Rodríguez et al., 2017).**

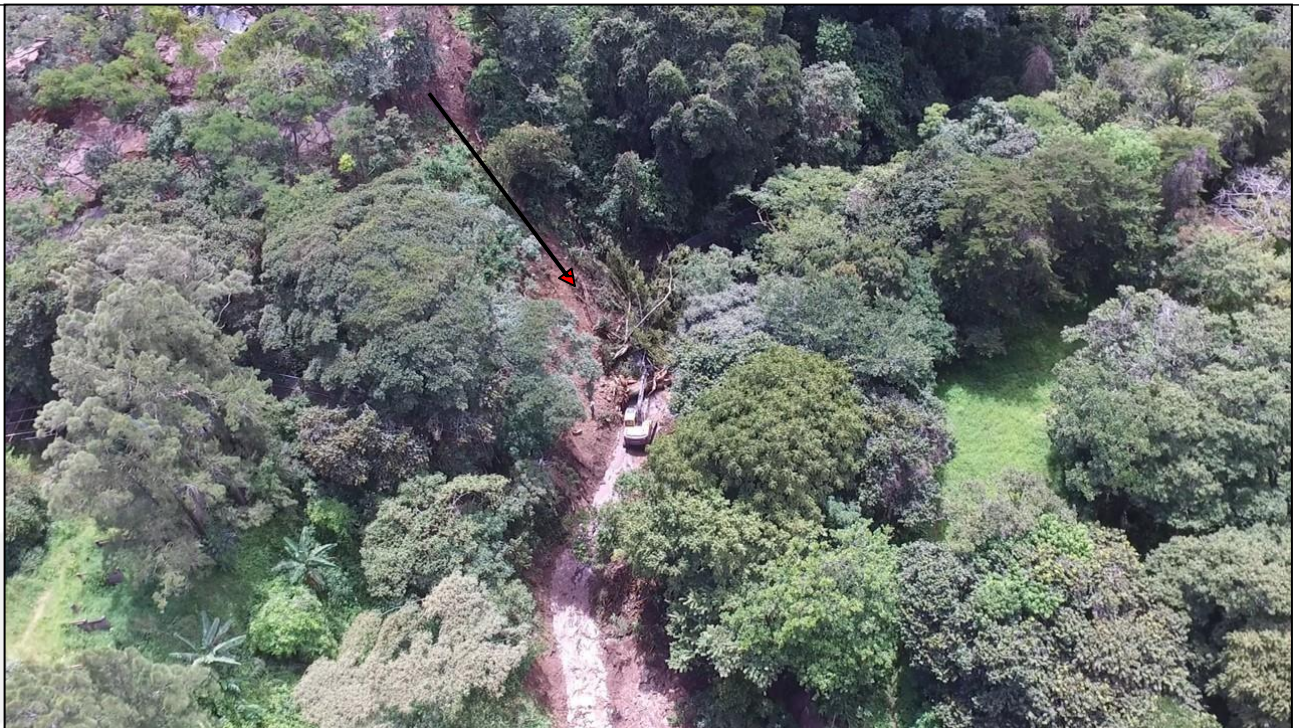
**Figura N° 29. Cauce del río Corrogres con material depositado en el cauce, tomado de (Sánchez, 2017).**

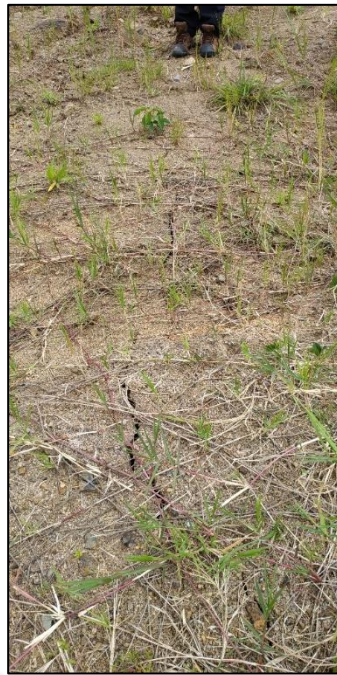
**Fotografía N° 22. Grieta observada el 12 de octubre del año 2020. Fuente: Propia.**

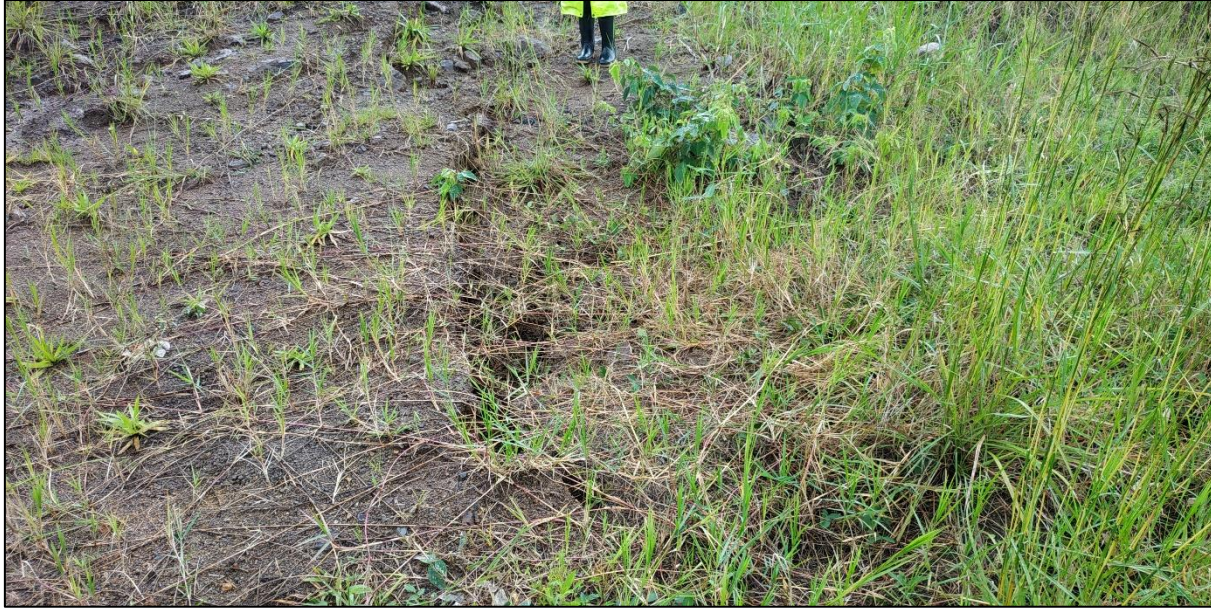
**Fotografía N° 23. Misma grieta observada en la fotografía anterior, el 5 de noviembre del presente año 2020. Fuente: Propia.**
