MSA-ALC-GDH-02-31-2021

Informe sobre el cumplimiento del acceso universal y servicios inclusivos para personas con discapacidad en la Municipalidad de Santa Ana.

IV. Diagnóstico vivencial participativo.

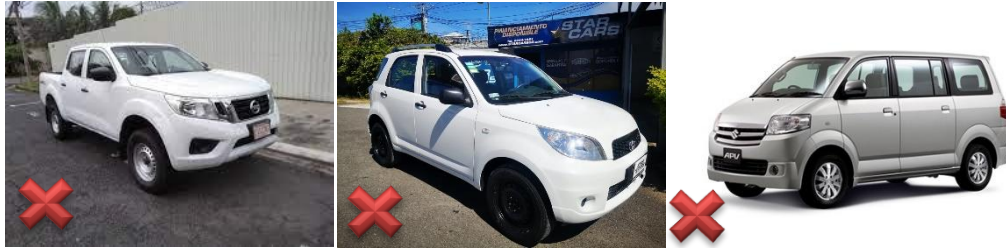
Imagen 01

La respuesta por supuesto fue “No”, ya que, en caso de que la Municipalidad contara con personal con discapacidad física, no tendrían estas personas la posibilidad de trasladarse fuera de la institución en vehículos municipales de manera autónoma, tanto como pasajeros como conductores.

Imágenes ilustrativas de los tipos de vehículos con que cuenta la Municipalidad en la actualidad.

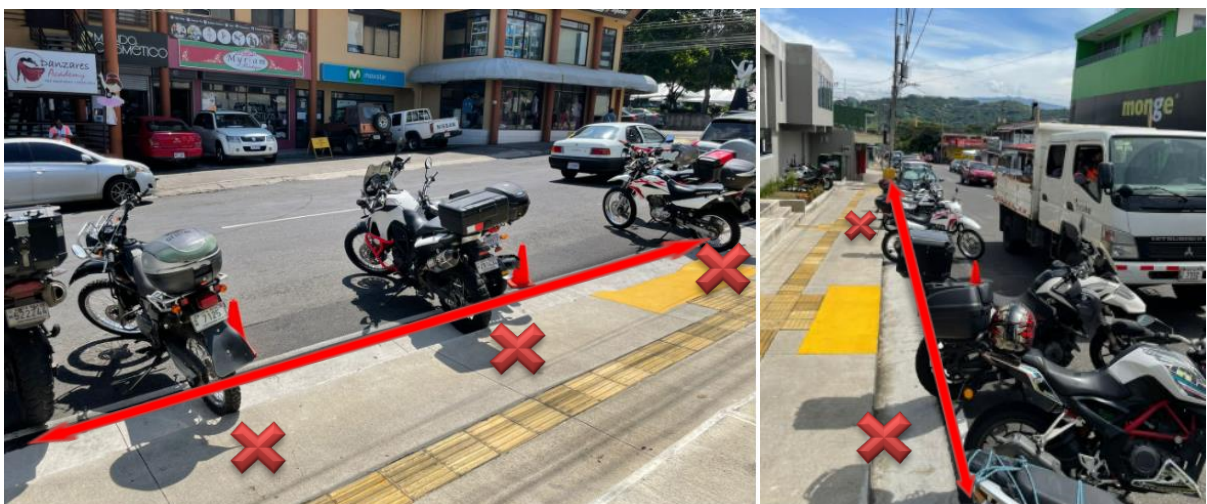
Imagen 02

Si bien existe una zona supuestamente destinada para este fin, la misma carece de rotulación tanto vertical como horizontal y adicionalmente se ubica sobre la vía pública. Es decir, no se cuenta con un espacio de estacionamiento adaptado y con facilidades para una persona con discapacidad. Adicionalmente, en el momento en que se realizó la visita la misma estaba totalmente ocupada por otros vehículos.

Esta situación se puede apreciar en la siguiente imagen, tomada en el sitio el día de la visita.

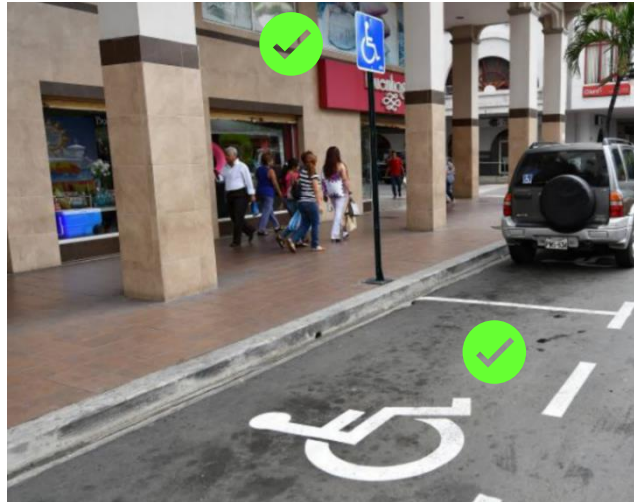
Imagen 03

A continuación, se muestra una imagen de un espacio en condiciones similares al del edificio municipal, pero el mismo se encuentra debidamente rotulado y disponible para los usuarios sin obstaculización.

Fotografía de referencia tomada de Google.

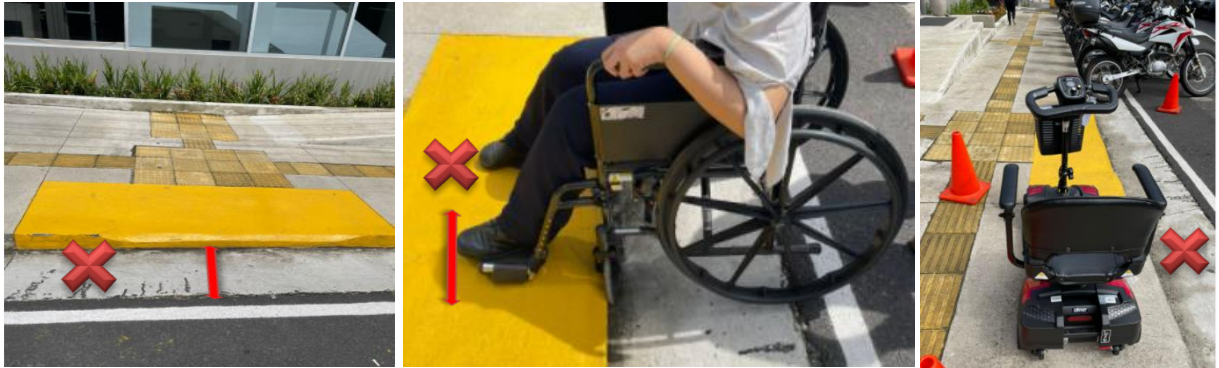
Imagen 04

En cuanto a la supuesta rampa que da paso desde la carpeta asfáltica a la acera, la misma cuenta con una grada que impide que una persona en silla de ruedas tradicional o incluso en una silla con motor pueda avanzar de manera autónoma.

Tal situación quedó demostrada el día del recorrido, debido a que a la persona que nos colaboró le fue imposible realizar tal acción. Esto se puede visualizar en las siguientes imágenes:

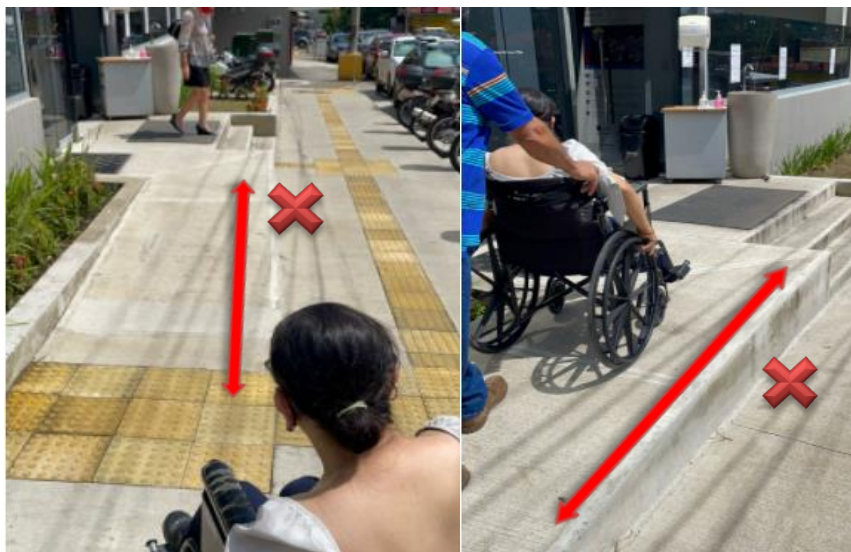
Imagen 05

Por otra parte, en cuanto a la rampa que da acceso a la entrada principal del edificio municipal, desde la acera, se detectó que la misma no cuenta con una baranda que permita tanto a las personas adultas mayores, como a las personas con discapacidad física o visual, utilizarla para su guía y/o estabilidad, así como para evitar una caída.

En la experiencia de la visita, la persona con discapacidad debió recibir ayuda de su acompañante para lograr llegar a la entrada principal, tanto por el riesgo de que la silla cayera por la orilla, como también porque la rampa posee una pendiente un poco pesada que le sobrepasó sus fuerzas.

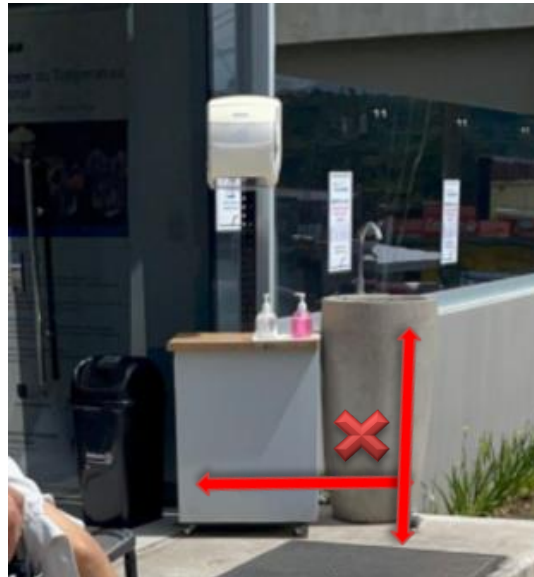
Imagen 06

Lo anterior debido a que, se detectó que no se cuenta con una estación de lavado de manos adaptada para el uso de personas con discapacidad física.

Tal como se muestra en la imagen 06 siguiente, el lavamanos actual carece de las condiciones para que una persona en silla de ruedas pueda realizar el lavado de manos.

A continuación, se muestra una imagen que puede tomarse como ejemplo para adaptar este tipo de lavabos para uso el universal.

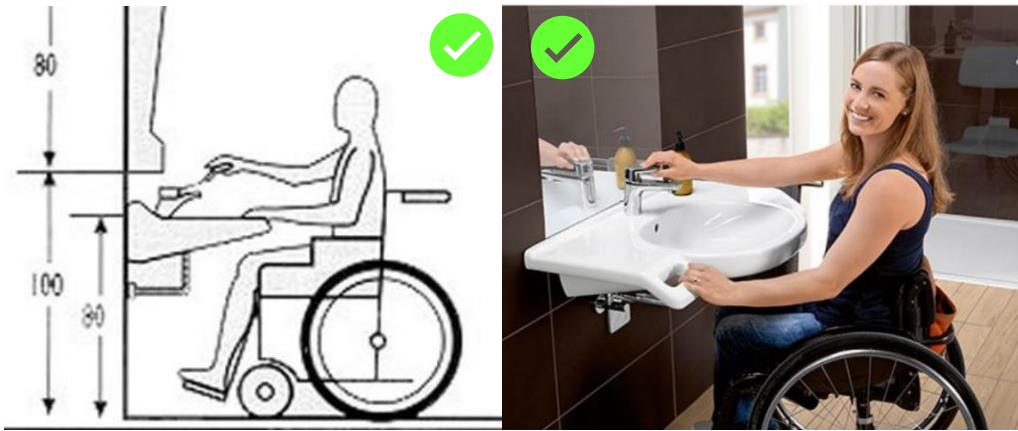
Imagen 07

Fotografía de referencia tomada de Google.

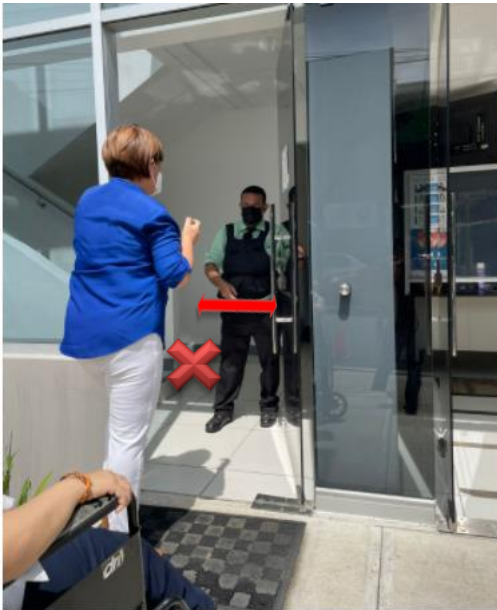
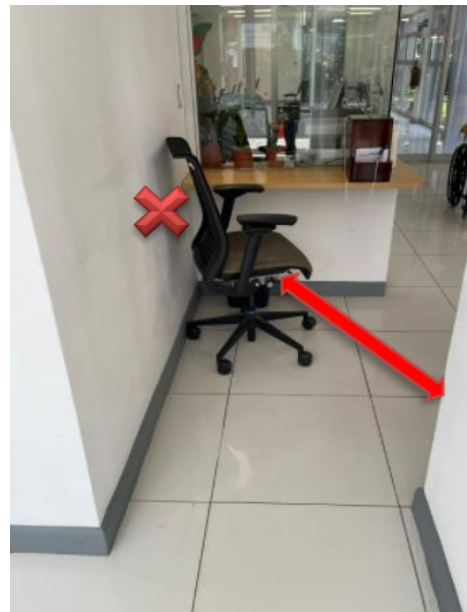
Adicionalmente, en este punto fue posible observar que el área de ingreso al edificio no es suficientemente ancha para que pase una silla de ruedas, incluso más aún cuando se trata del arco electrónico que fue colocado contiguo al escritorio del oficial de seguridad. Por tanto, fue necesario utilizar el área de salida de emergencia para el ingreso, tal como indicó el oficial era la zona de ingreso para este tipo de personas. Esto no sólo podría considerarse como una discriminación, debido a que no se le estaría dando un trato igualitario a las personas con discapacidad y por el contrario se le indica que debe ingresar por otro lugar, constituyéndose en una acción afirmativa de exclusión, sino que además la zona indicada está definida como salida de emergencia, lo que ocasionaría una situación de riesgo para la persona usuaria de silla de ruedas y el mismo personal de la institución, en el caso de presentarse en el momento una situación que requiera la evacuación del edificio y el paso de las personas por esta área.

Adicionalmente, la puerta se encontraba cerrada y sin las adaptaciones para para una persona en silla de ruedas pueda ingresar de manera autónoma (por sus propios medios); sino que fue necesario que el oficial abriera la puerta para poder ingresar, lo cual, implicó que el oficial descuidara la zona de ingreso de personas al edificio.

Una vez que fue posible ingresar se denotó que existía una obstaculización al paso de la silla de ruedas, se trataba de una silla de oficina que no fue retirada en ningún momento ni por el oficial ni por alguna persona funcionaria del área de recepción. Esto no sólo dificultó el paso de la persona en silla de ruedas, sino que además evidencia debilidades en los niveles de sensibilización y capacitación de las personas funcionarias en la atención de personas con algún tipo de discapacidad.

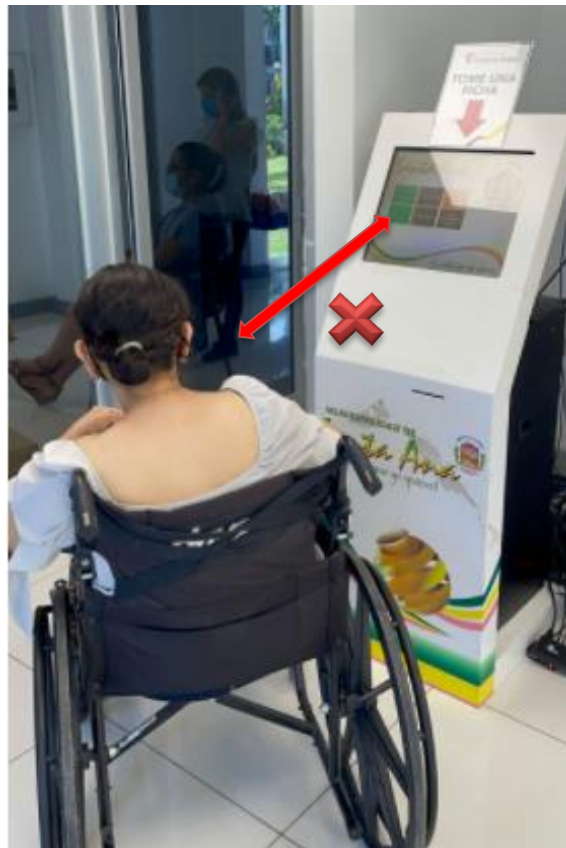
Imagen 10

Al llegar al área de atención de la plataforma de servicios e intentar tomar un tiquete de la máquina dispensadora, la persona usuaria de silla de ruedas se enfrentó a la siguiente situación: La altura de la máquina es elevada, con el agravante de tener una inclinación hacia atrás, la cual, incrementa la distancia entre la posición de la persona en la silla de ruedas y la zona que debe ser presionada por la persona para obtener el tiquete.

Además, la máquina está colocada contiguo a la pared de vidrio, lo que impide que la persona pueda colocarse incluso de lado para facilitar el movimiento. Es decir, se obliga a la persona en silla de ruedas a voltearse hacia los ventanales.

Esta parece una situación 100% solucionable con el hecho de que alguna persona funcionaria le colabore a la persona con discapacidad física a tomar el tiquete o que se le exima de realizar este paso. Sin embargo, de esa forma se violenta el derecho a la autonomía personal de las personas con discapacidad y se convierte en un tipo de discriminación. Es decir, se debe contar con las condiciones para que las personas con discapacidad puedan realizar los trámites o acciones necesarias en igualdad de condiciones que las personas sin discapacidad.

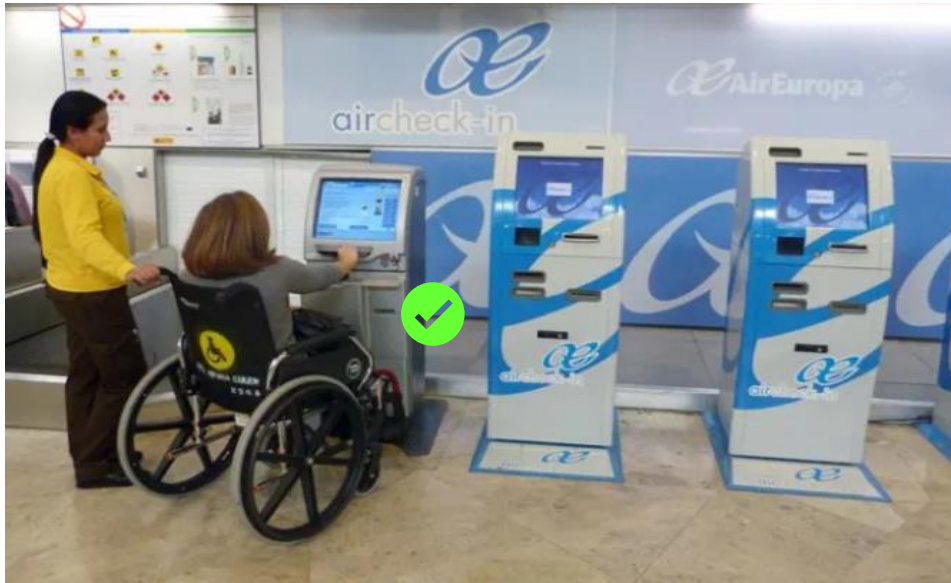
Imagen 11

A continuación, se muestra una imagen que permite observar la adaptación de estos equipos o dispositivos para personas con discapacidad física.

Fotografía de referencia tomada de Google, 2021.

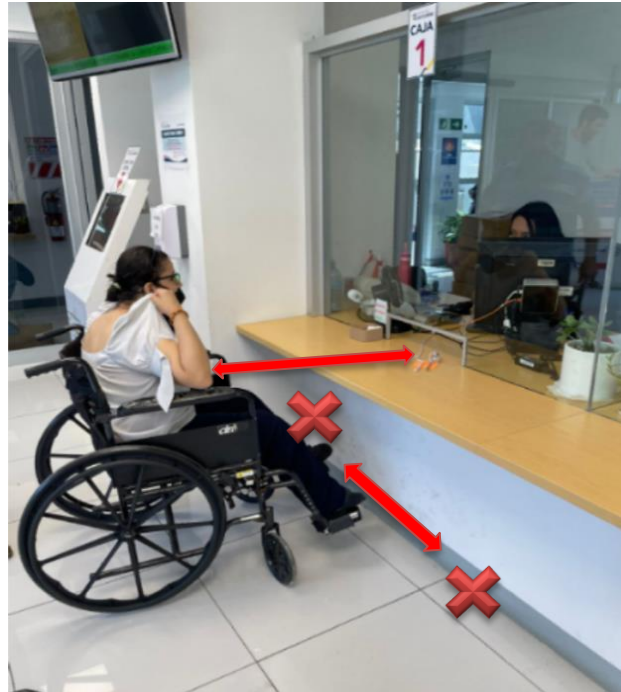
Imagen 12

La estación carece de elementos como una lupa o un teléfono móvil con posibilidad de ampliar una imagen y que así la persona usuaria pueda leer la información en caso de presentar limitación de la visión.

Tampoco se cuenta con información en braille que permita a personas ciegas conocer la información que requiera para realizar los trámites.

obligando a la persona a separarse del mostrador, tal como se aprecia en la siguiente imagen:

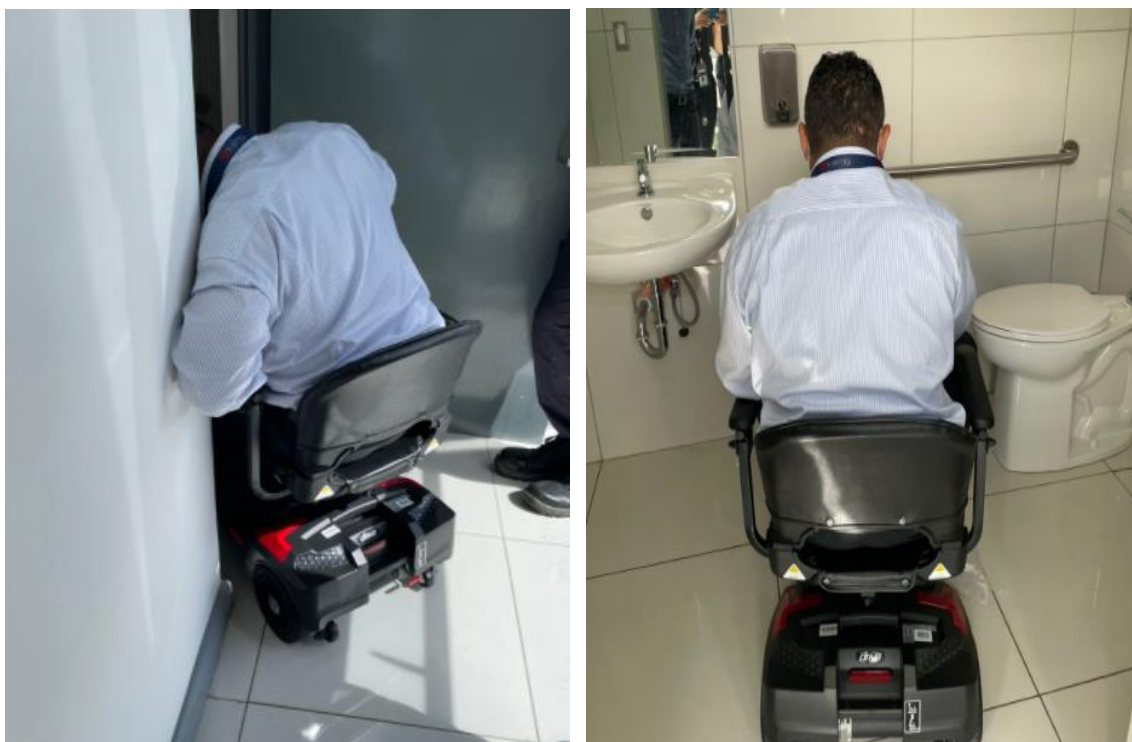
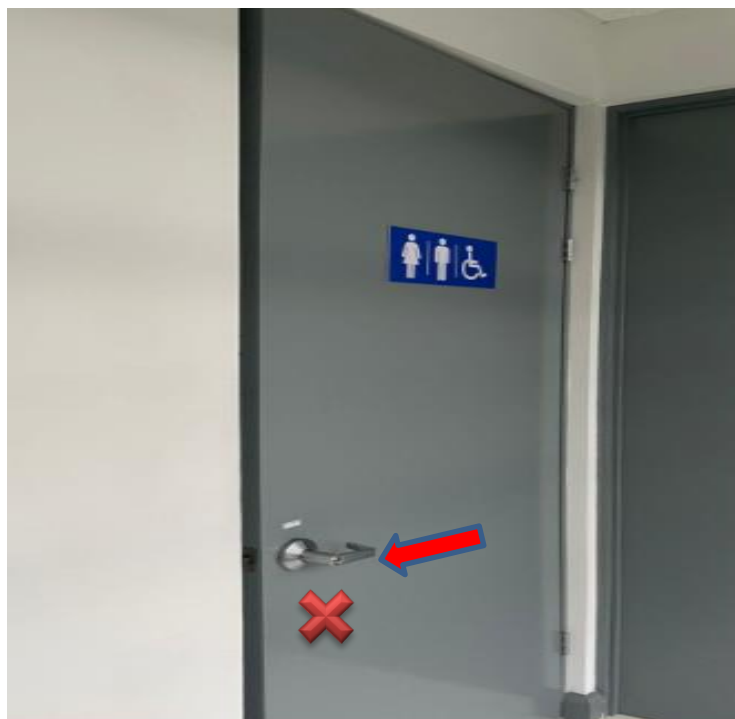
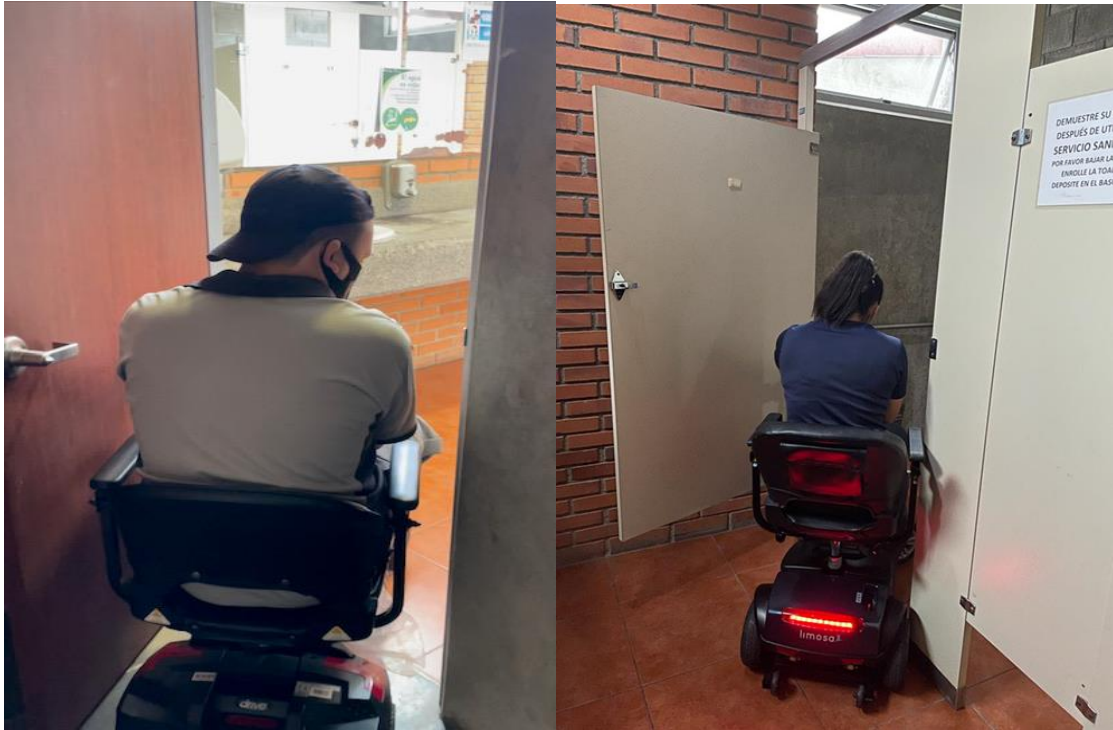
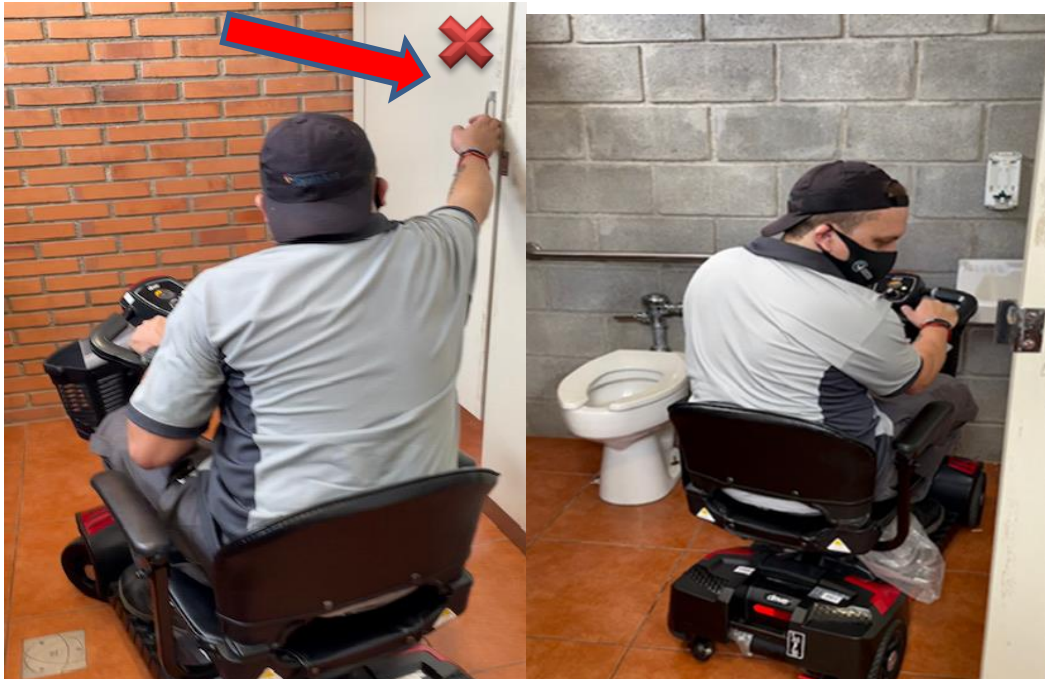
En este caso se corroboró que, si bien existen sanitarios específicos con adaptaciones para personas con discapacidad, funcionalmente no están satisfaciendo la totalidad de necesidades de esta población y por el contrario presentan algunas barreras que fueron identificadas, tales como las siguientes:

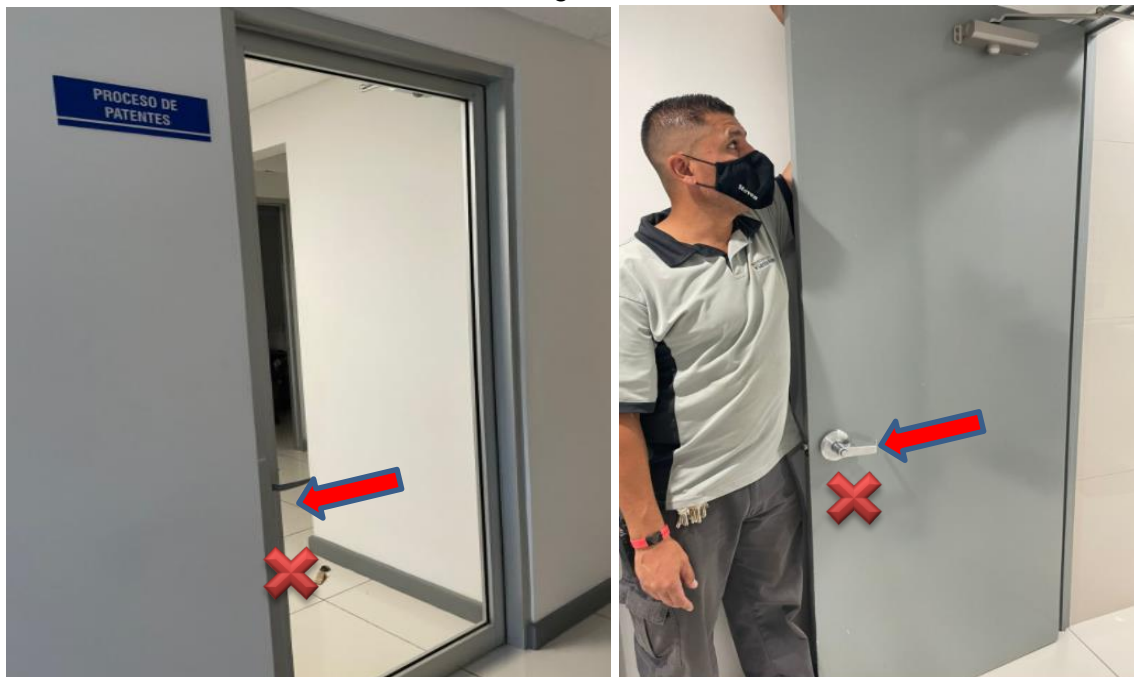
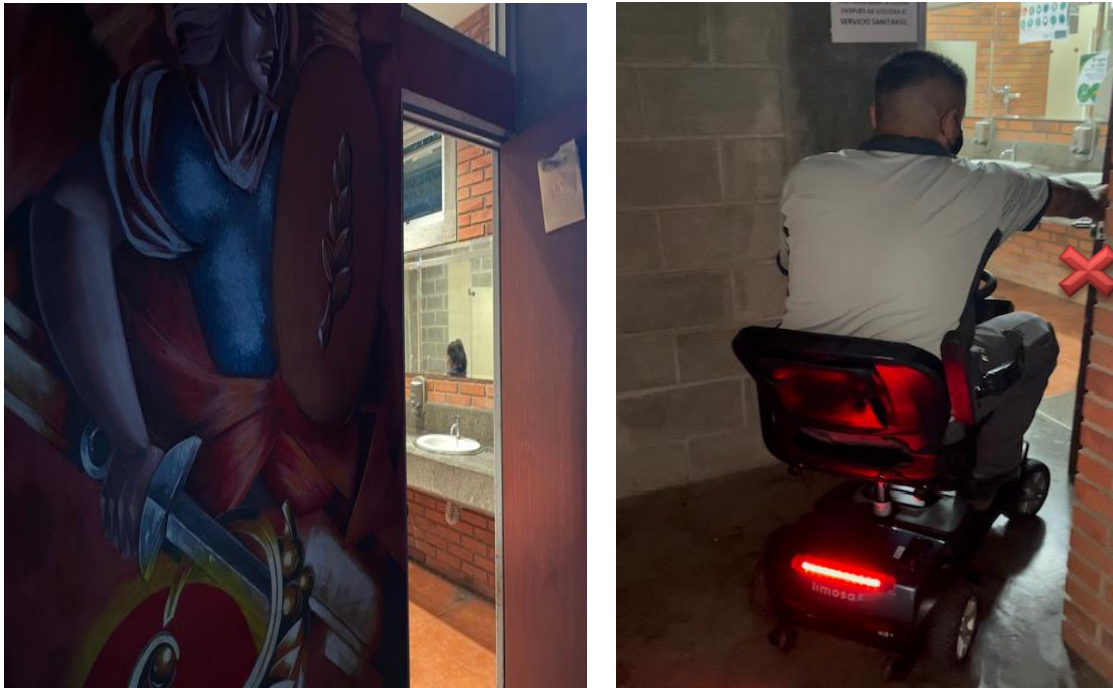
A continuación, se muestran algunas imágenes que permiten distinguir el tipo de puertas existentes en las instalaciones municipales, las cuales no se consideran adecuadas para las personas usuarias de silla de ruedas.

Seguidamente, se muestran imágenes que sugieren la forma y tipo de puertas que se deben utilizar.

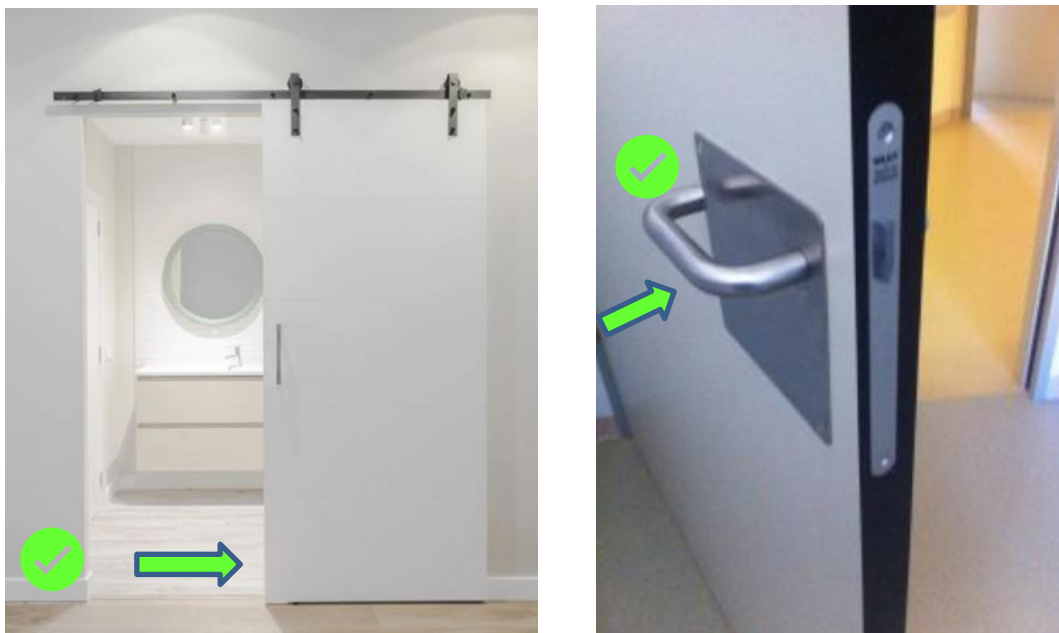
Imagen 22

Fotografía de referencia tomada de Google, 2021.

6. Es importante que se corrijan las aberturas y las agarraderas de las puertas en casi la totalidad de las instalaciones, pero sobre todo las de acceso a zonas de atención al usuario y servicios sanitarios, tal como se sugiere en la imagen 22 de este documento.

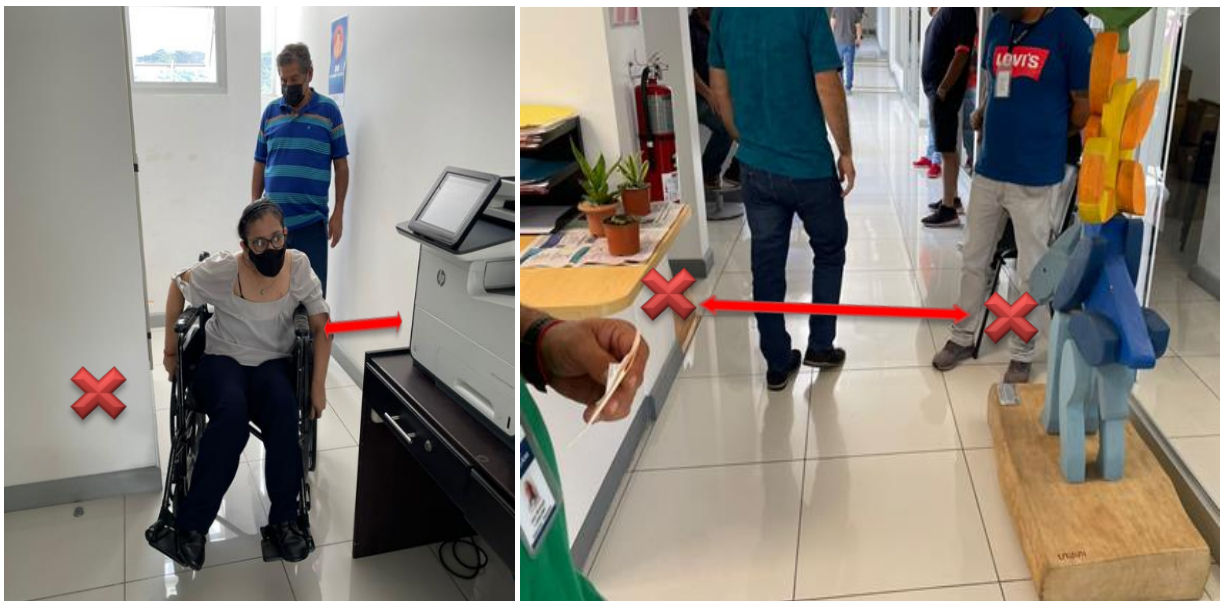
Imagen 23

Otro punto que se detectó este tipo de situación es en el tercer piso en la zona de la salida del elevador hacia el área de Alcaldía. En este punto se ubica una fotocopiadora que limita el área de paso y dificulta la maniobra en una silla de ruedas.

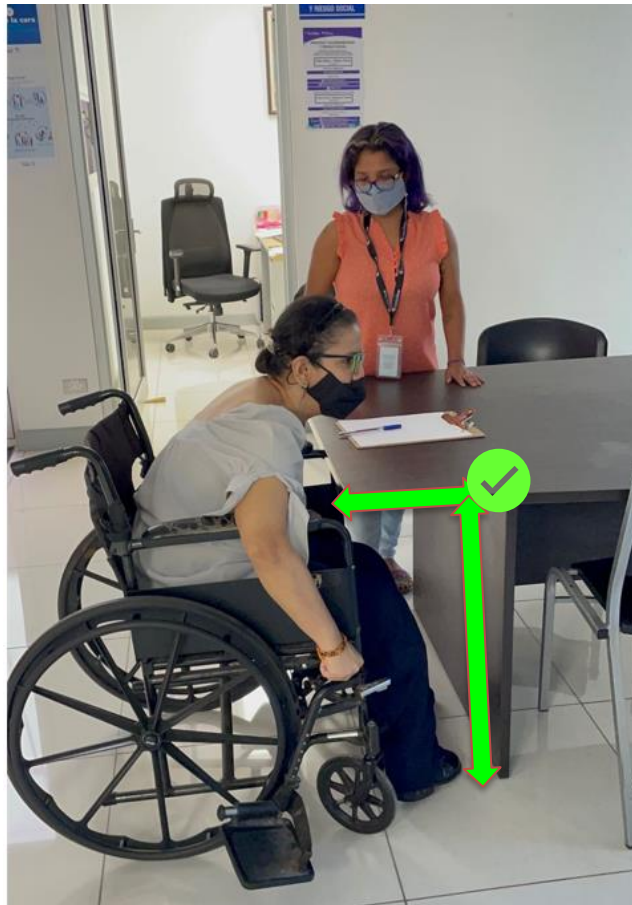
Imagen 24

En esta área fue posible corroborar que sí se cuenta con al menos una mesa de acceso libre para la atención en condiciones mínimas adecuadas, de una persona con discapacidad física usuaria de silla de ruedas, ya que, dicha mesa da posibilidad a la persona de colocarse en una posición que le permite manipular documentación y/o escribir en caso de que lo requiera.

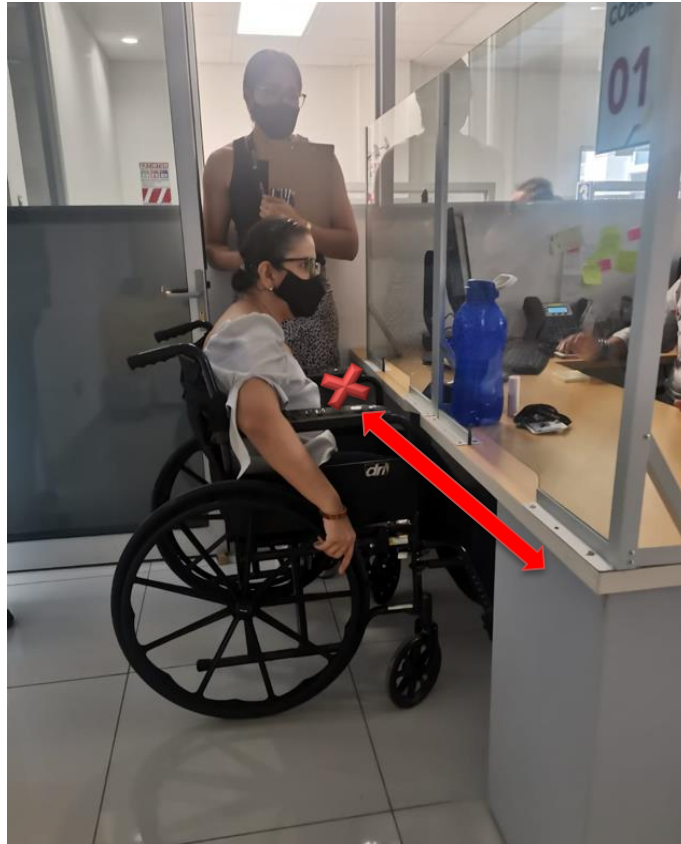
Imagen 27

a la usuaria. Esto indica que se debe reforzar en la capacitación y sensibilización del personal, así como tener políticas claras de atención de usuarios en estas condiciones.

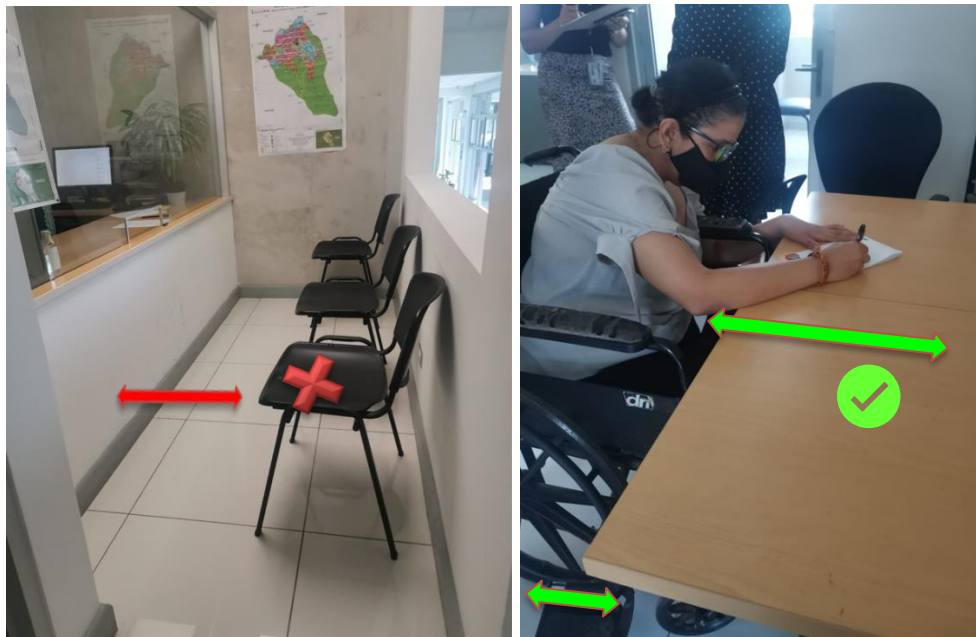
Imagen 28

A continuación, imágenes que permiten observar lo indicado.

Fotografías tomadas por el personal de la Gestión de Desarrollo Humano. Agosto 2021.

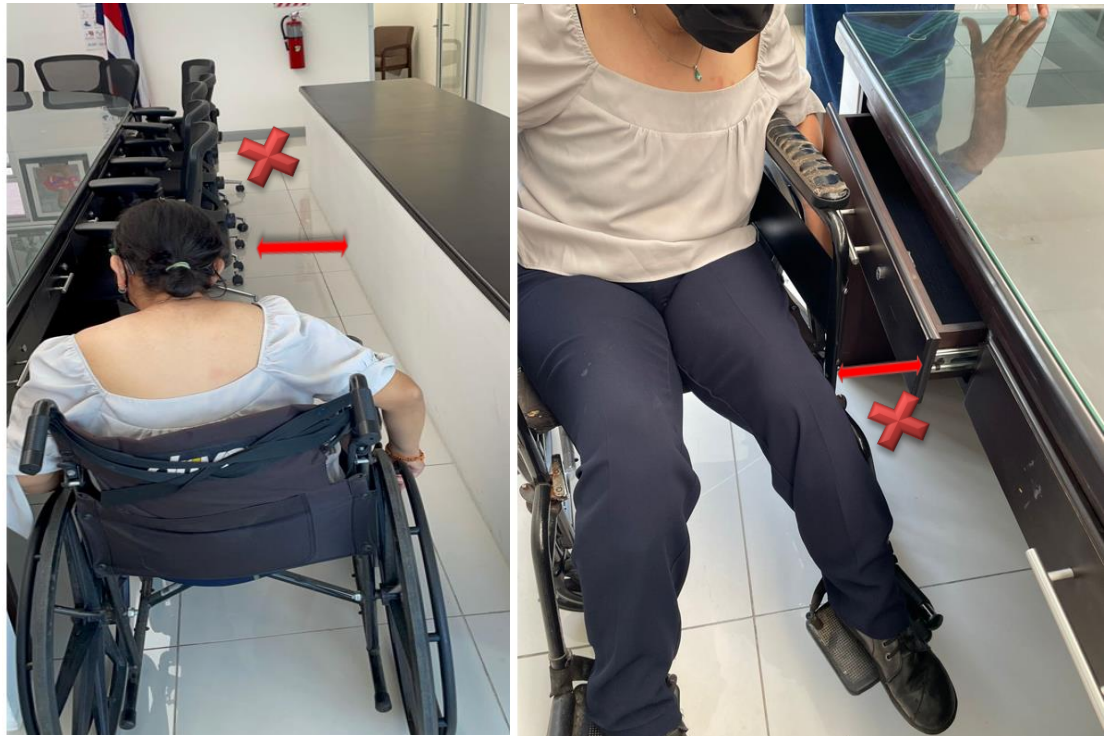
Imagen 29

Con el propósito de facilitar el entendimiento de lo expuesto, se muestran algunas imágenes.

Fotografías tomadas por el personal de la Gestión de Desarrollo Humano. Agosto 2021.

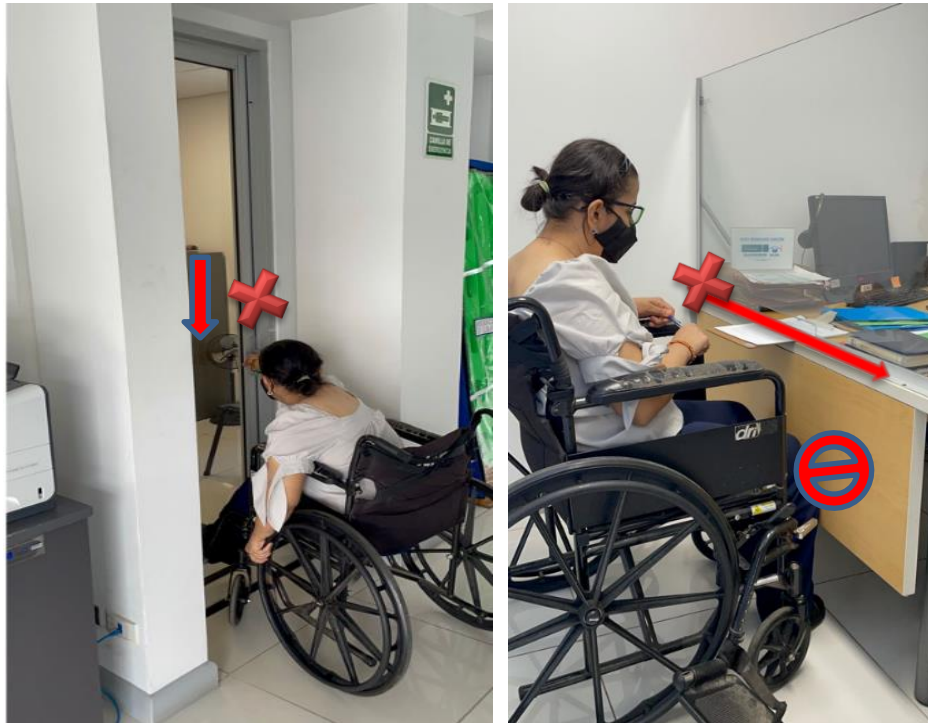
Imagen 30

Seguidamente algunas imágenes de referencia.

Fotografías tomadas por el personal de la Gestión de Desarrollo Humano. Agosto 2021.
