## **INFORME ESTUDIOS Y DISEÑO DE OBRA**

### **SERVICIOS DE INGENIERÍA PARA EL ESTUDIO, DISEÑO, ELABORACIÓN DE PLANOS CONSTRUCTIVOS, PRESUPUESTO, MANO DE OBRA Y MATERIALES PARA ESTABILIZACIÓN DE TALUD EN QUEBRADA RODRÍGUEZ CON ENFOQUE DE GESTIÓN DEL RIESGO DE DESASTRES, DISTRITO POZOS**

**River-Ing**  
de Costa Rica S.A.

**Marzo, 2023**

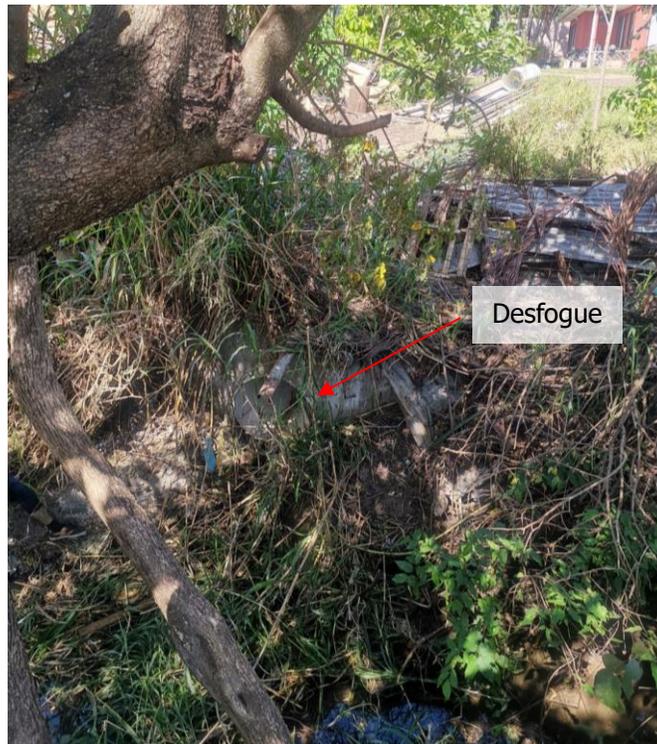
En la Fotografía 1 se muestra el punto de desfogue del pluvial de calle Ramal La Cubilla, punto donde se deberá construir un cabezal de concreto con el fin de reducir la socavación que genera la entrada de flujo pluvial hacia la quebrada. También se protegerá el talud de margen derecha en un área de 7.0 m de longitud y 4.0 m de altura, aguas arriba de este cabezal. Para ello se deberá limpiar la margen, donde se aprecia acumulación de desperdicios y pasto. Aguas abajo de la salida de la alcantarilla se encuentra construida una pantalla de concreto en una longitud de 25 m.

Fotografía 1. Desfogue pluvial existente, calle ramal La Cubilla

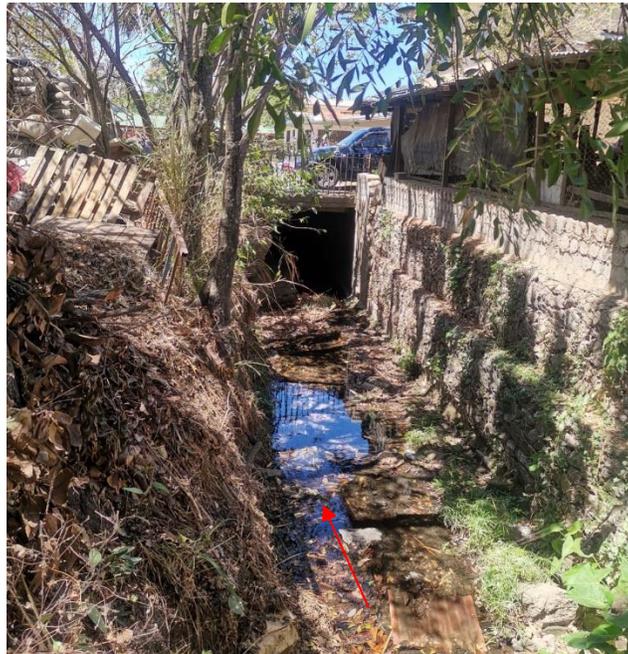
Posteriormente, la quebrada se confina en una longitud de 37 m al costado norte del parqueo del Hospital Metropolitano, la entrada del paso de puente se aprecia en la Fotografía 2 y su longitud en la Fotografía 3, es un tramo rectangular con paredes y cielo de concreto, el lecho se encuentra en terreno natural. Al final de este tramo la quebrada Rodríguez transcurre por debajo de la cochera de uno de los vecinos del sitio como se aprecia en la Fotografía 4, la Fotografía 5 muestra la salida de este tramo confinado. La quebrada continua a cielo abierto por 40 m entre paredes de concreto (al parecer confeccionadas con cilindros de concreto) y se confina nuevamente al costado oeste del parqueo del Hospital Metropolitano lo que se aprecia en la Fotografía 6.

Fotografía 2. Entrada quebrada bajo puente contiguo al parqueo del Hospital Metropolitano

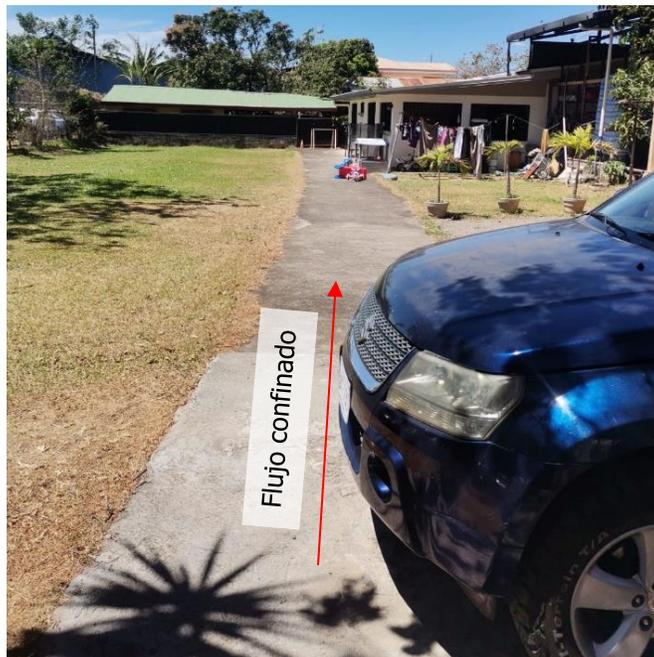
Fotografía 3. Paso de quebrada bajo puente contiguo al parqueo del Hospital Metropolitano

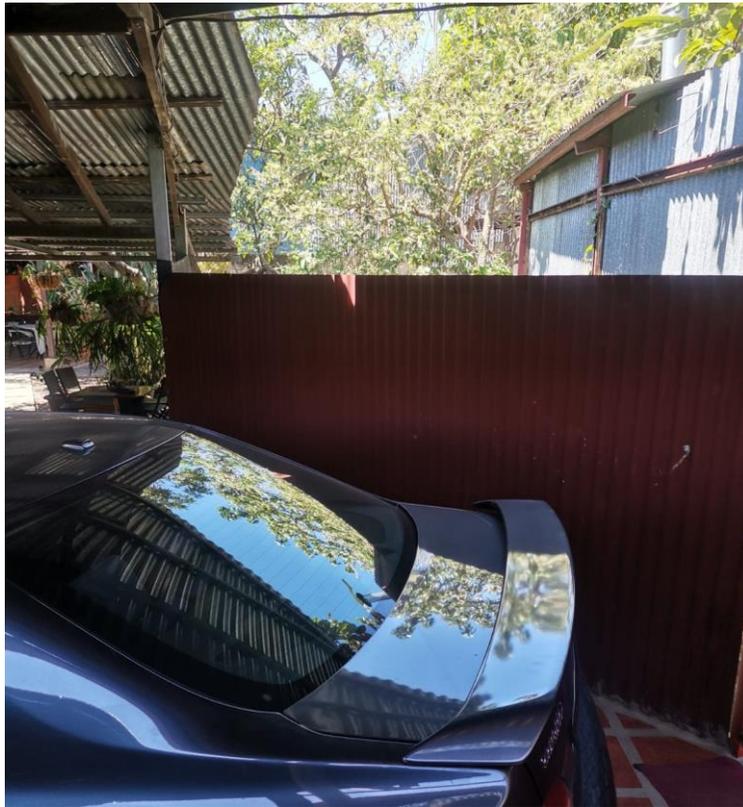
Fotografía 4. Cochera bajo la que pasa la quebrada

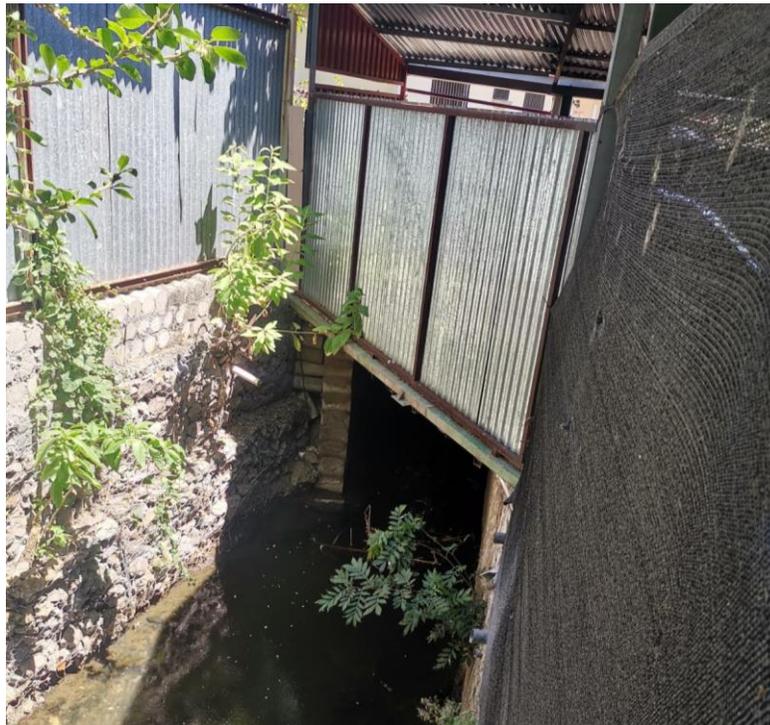
Fotografía 5. Salida quebrada en túnel bajo cochera

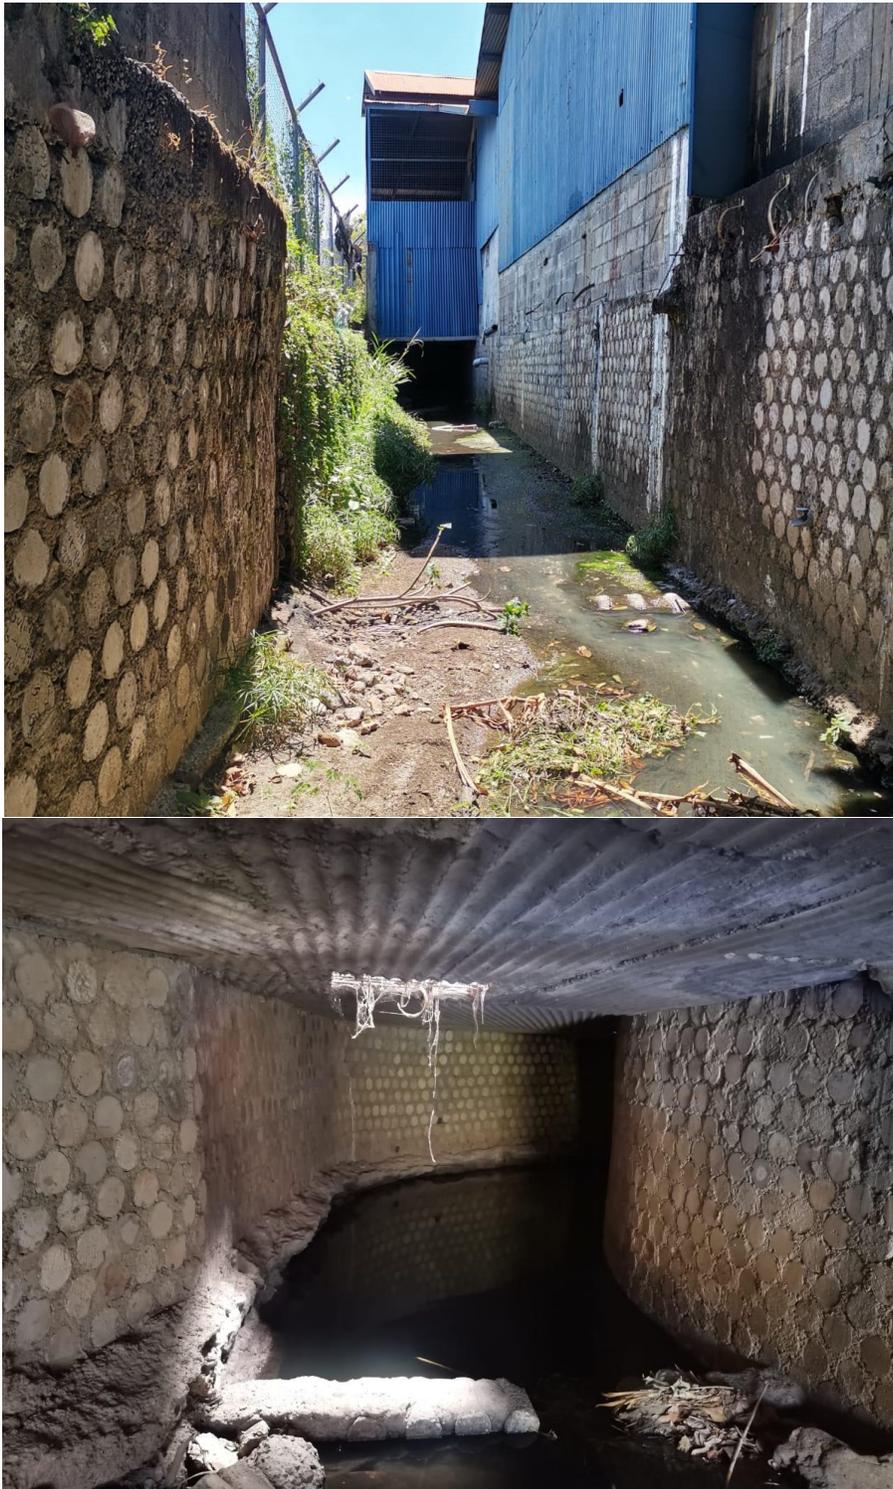
Fotografía 6. Quebrada confinada bajo viviendas entre el Parque del Hospital Metropolitano y la salida a la Ruta N°310

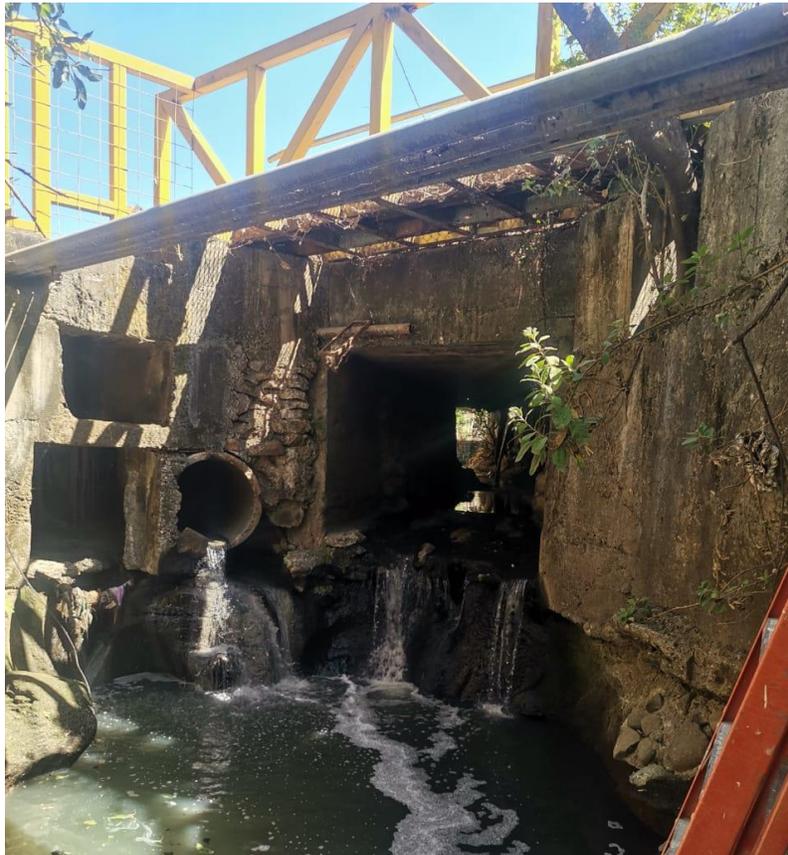
El túnel continúa por aproximadamente 85 m, y sale bajo la Ruta N°310 con una sección rectangular que se muestra en Fotografía 7, en este punto se aprecian varios aportes de líneas

pluviales de la carretera. Además, la caída del agua ha erosionado el lecho del río. Los 400 m siguientes la quebrada fluye a cielo abierto, confinada lateralmente por las paredes de las casas o muros de gavión lo que se aprecia en las Fotografías de la 8 a la 9.

Fotografía 7. Paso del cauce de la quebrada Rodríguez bajo la Ruta Nacional N° 310

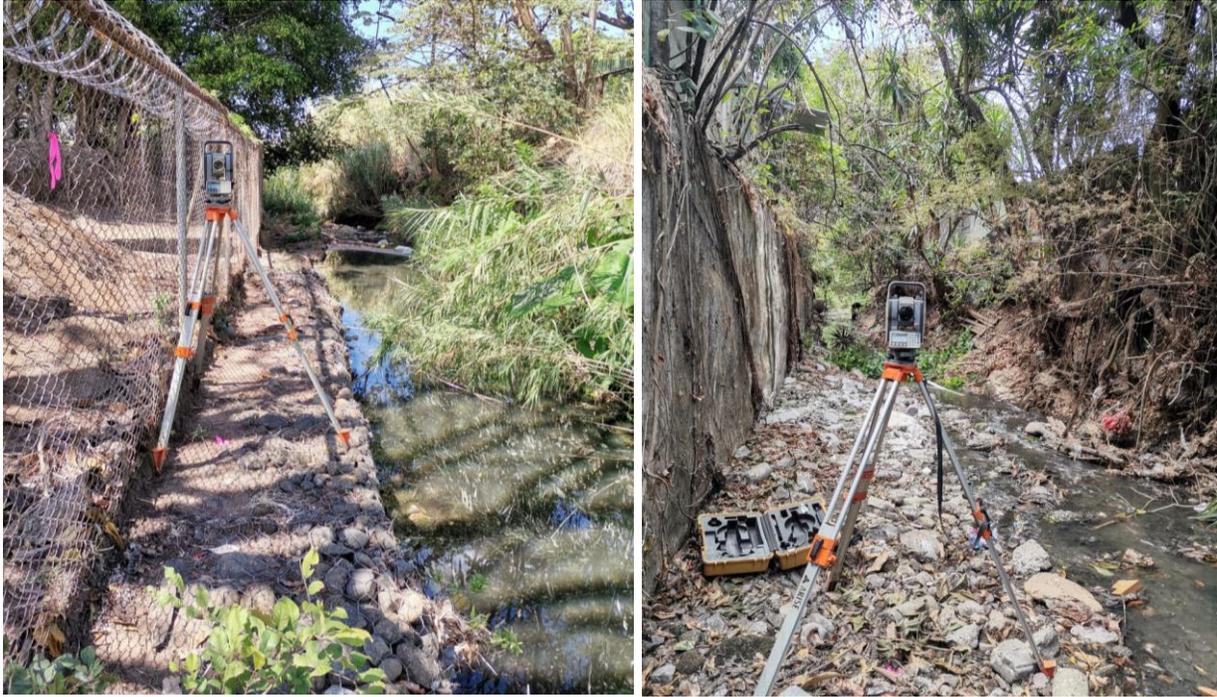
Fotografía 8. Quebrada Rodríguez, cauce a cielo abierto después de la Ruta N° 310

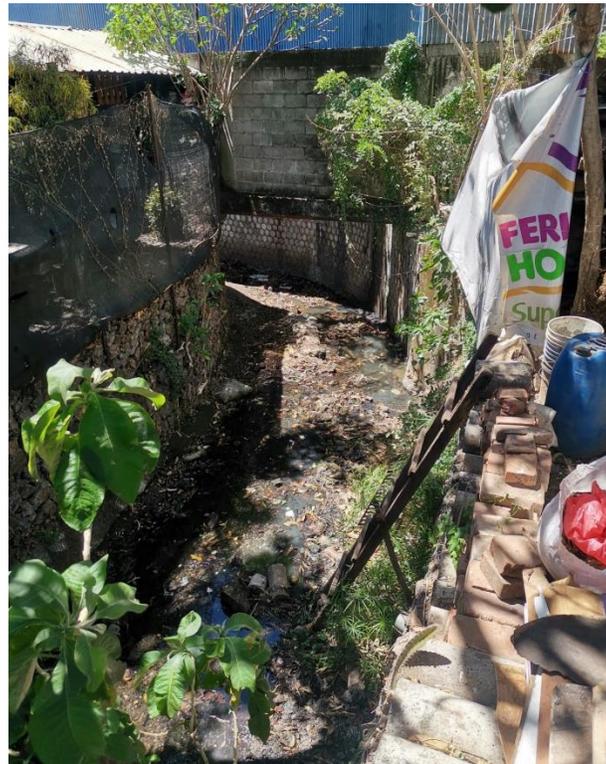
Fotografía 9. Quebrada Rodríguez en la curva aguas abajo de la Ruta N° 310

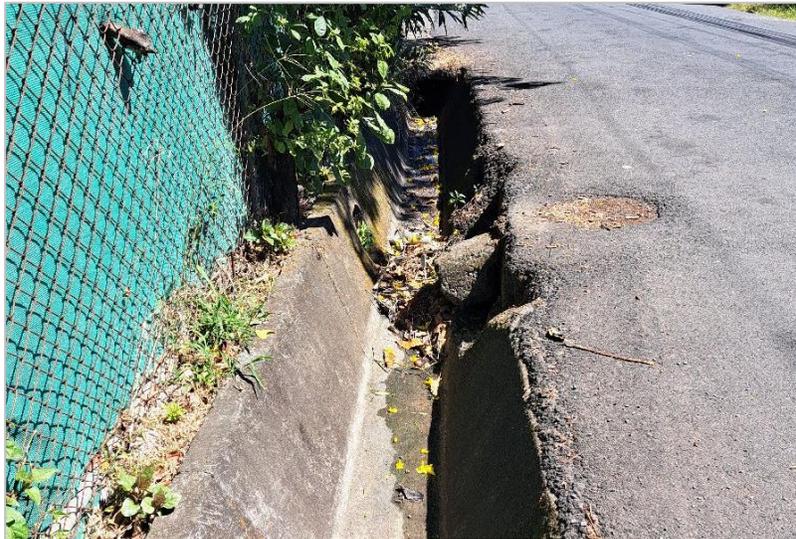
En la Fotografía 10 se observa que dentro de la cuenca tributaria que llega al desfogue pluvial, se pueden encontrar algunas estructuras de paso que desvían una parte del caudal que transita por la alcantarilla hacia otros desfogues en quebradas cercanas, restando el caudal final que llega al desfogue bajo estudio. Además, debido a las condiciones de baja pendiente, existe acumulación de sedimentos, ramas y basura en diversos puntos de la línea pluvial que descarga en calle ramal La Cubilla (ver Fotografía 11).

Fotografía 10. Estructura de paso en una de las alcantarillas de la cuenca tributaria del desfogue pluvial

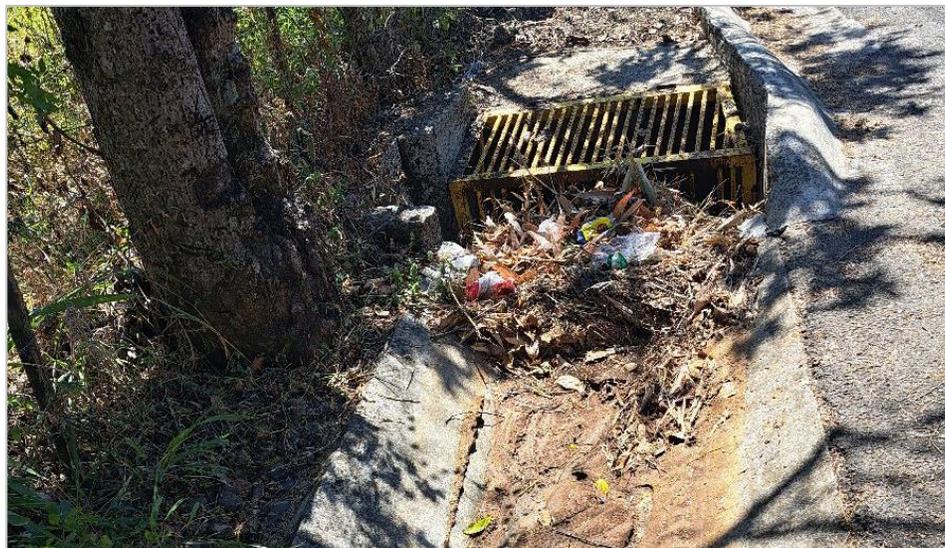
Fotografía 11. Acumulación de sedimentos en los tragantes pluviales de las líneas que desfogan en calle ramal La Cubilla

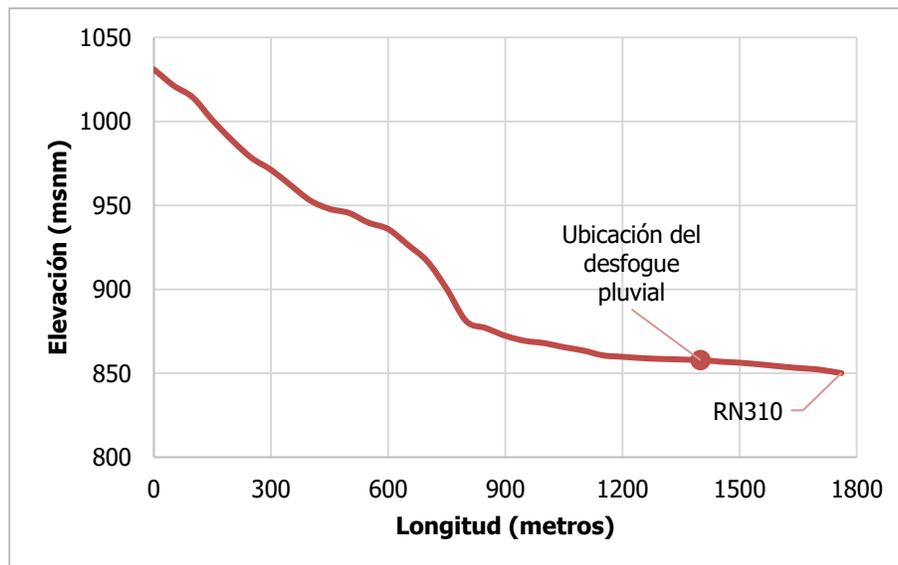
En el Gráfico 1 se presenta el perfil del cauce principal de la cuenca de la quebrada Rodríguez hasta su intersección con la RN 310, se demarca además la ubicación del desfogue pluvial. El cauce principal hasta el desfogue pluvial de calle Ramal La Cubilla tiene una longitud de 1.42 km, mientras has la RN 310 posee una longitud de 1.76 km y con una pendiente media de 10.3%<sub>m</sub>, aproximadamente.

Gráfico 1. Perfil del cauce principal para la cuenca de la quebrada Rodríguez hasta el desfogue pluvial

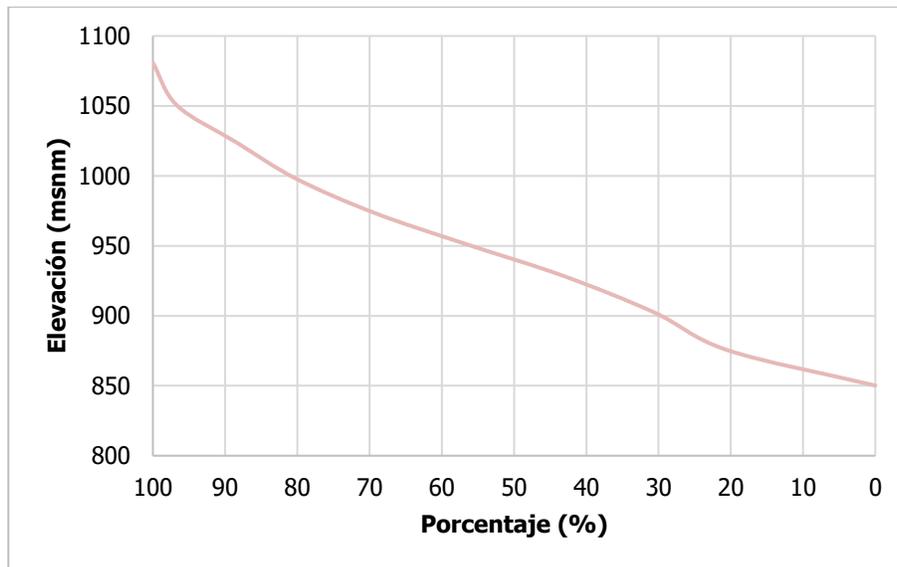
En el Gráfico 2 se presenta la curva hipsométrica para la cuenca de la quebrada Rodríguez hasta la RN310, la elevación varía desde un máximo de 1081 msnm hasta 850 msnm. Dada la forma de la curva, se puede clasificar la cuenca en una fase de equilibrio, por lo que se espera una tasa de sedimentación igual que la tasa de transporte (Strahler, 1952).

Gráfico 2. Curva hipsométrica para la cuenca de la quebrada Rodríguez hasta la Ruta Nacional 310

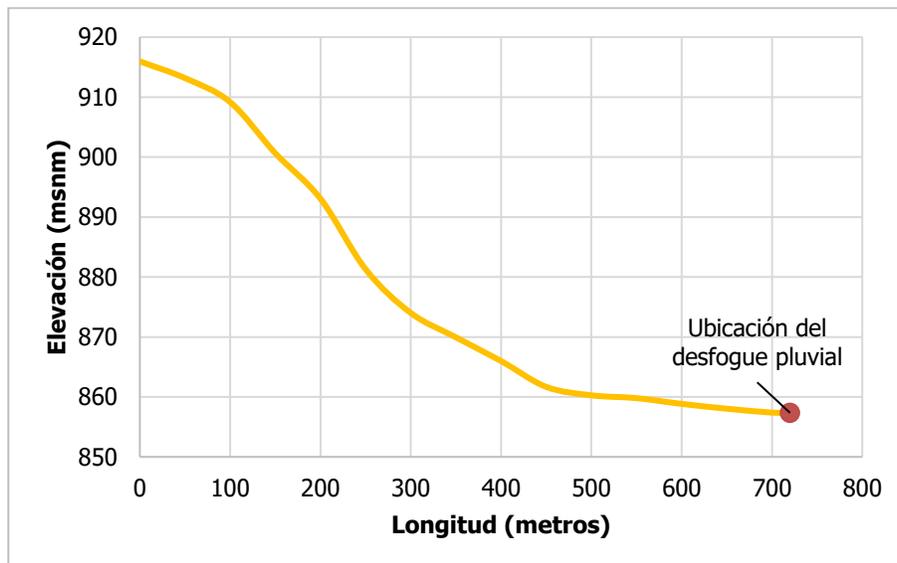
En el Gráfico 3 se presenta el perfil del tramo más largo de la cuenca tributaria del desfogue pluvial, el cual cuenta con una longitud de 0.72 km y una pendiente media de 8.14%. En el Gráfico 4 se presenta la curva hipsométrica de la cuenca tributaria del desfogue pluvial, en la que se muestra que la elevación varía desde un máximo de 922 msnm hasta 857 msnm.

Gráfico 3. Perfil del tramo más largo para la cuenca tributaria del desfogue pluvial

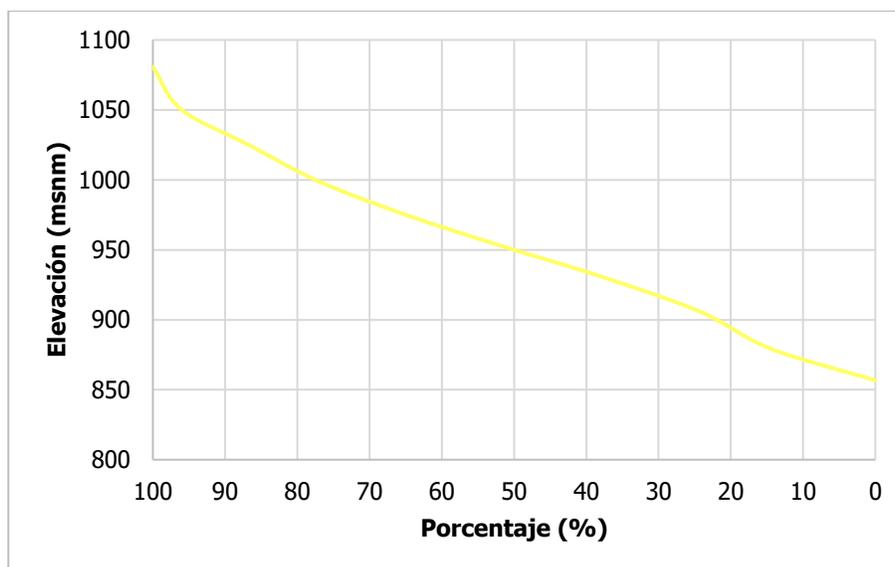
Gráfico 4. Curva hipsométrica para la cuenta tributaria del desfogue pluvial

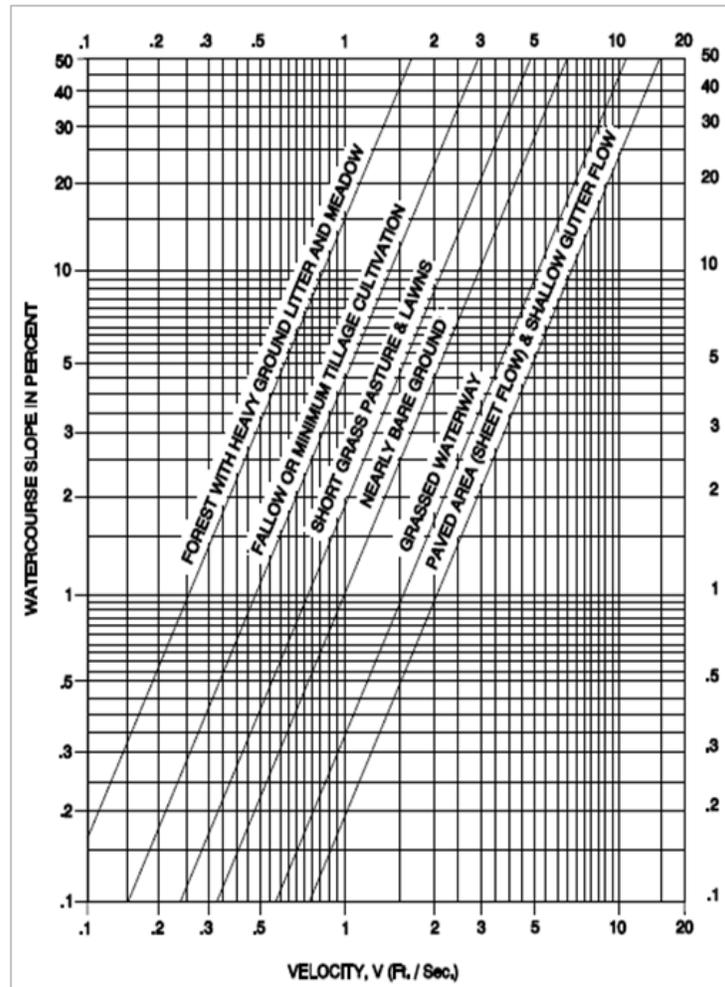
En la ecuación anterior,  $T_{scf}$  es el tiempo de concentración,  $L$  es la longitud de viaje (ft) y  $v$  es la velocidad del agua (ft/s). En el caso de la velocidad, esa se puede calcular con el nomograma de cálculo de velocidades en flujo laminar concentrado, según la Figura 1.

Figura 1. Determinación de velocidad de agua en flujo laminar concentrado

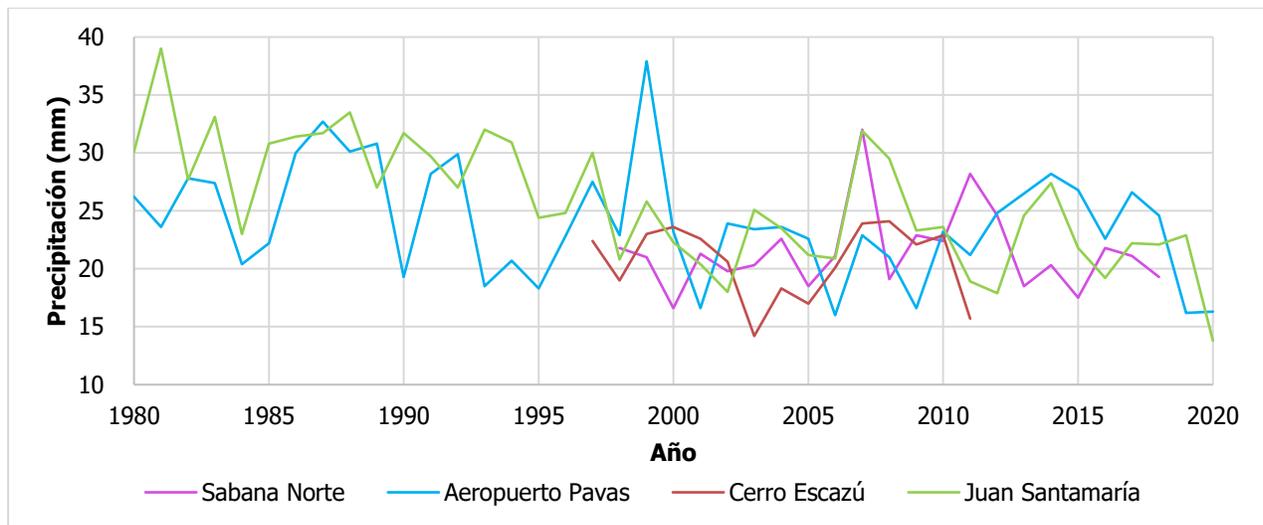
Con el objetivo de contrastar las condiciones de precipitación características de las estaciones meteorológicas cercanas a este proyecto, en el Gráfico 5 se muestran las series de precipitación máxima anual acumulada de 15 minutos. Como se aprecia, el comportamiento temporal de la lluvia es relativamente constante a lo largo del periodo de registro para las cuatro estaciones, con un promedio de precipitación que ronda los 25 milímetros acumulados en 15 minutos.

Gráfico 5. Acumulados de precipitación en 15 minutos para las estaciones de interés

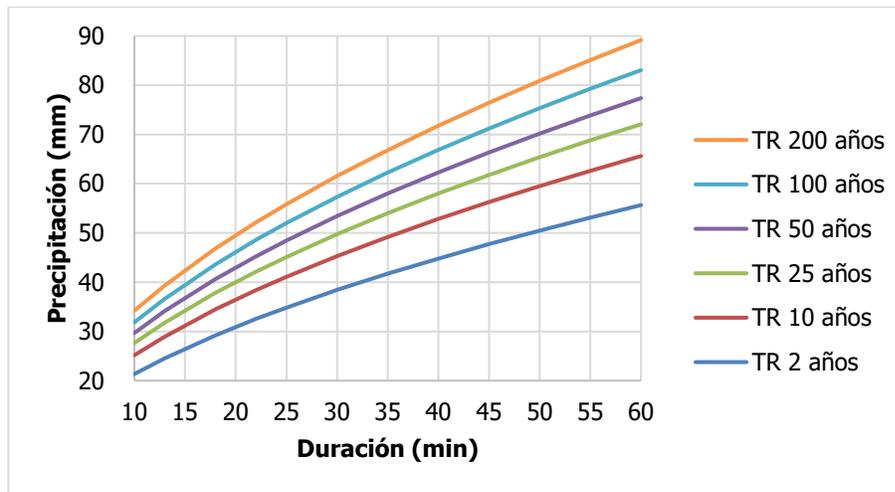
Al efectuar la regresión múltiple utilizando los datos de la Tabla 7, se obtuvo la ecuación representativa de las curvas PDF. Tras aplicar la ecuación y graficarla para diferentes periodos de retorno, se definieron las curvas mostradas en el Gráfico 6.

$$P = \frac{5.806 \cdot TR^{0.1023}}{D^{-0.5347}}$$

Gráfico 6. Curva PDF para la estación 84169 Aeropuerto Juan Santamaría

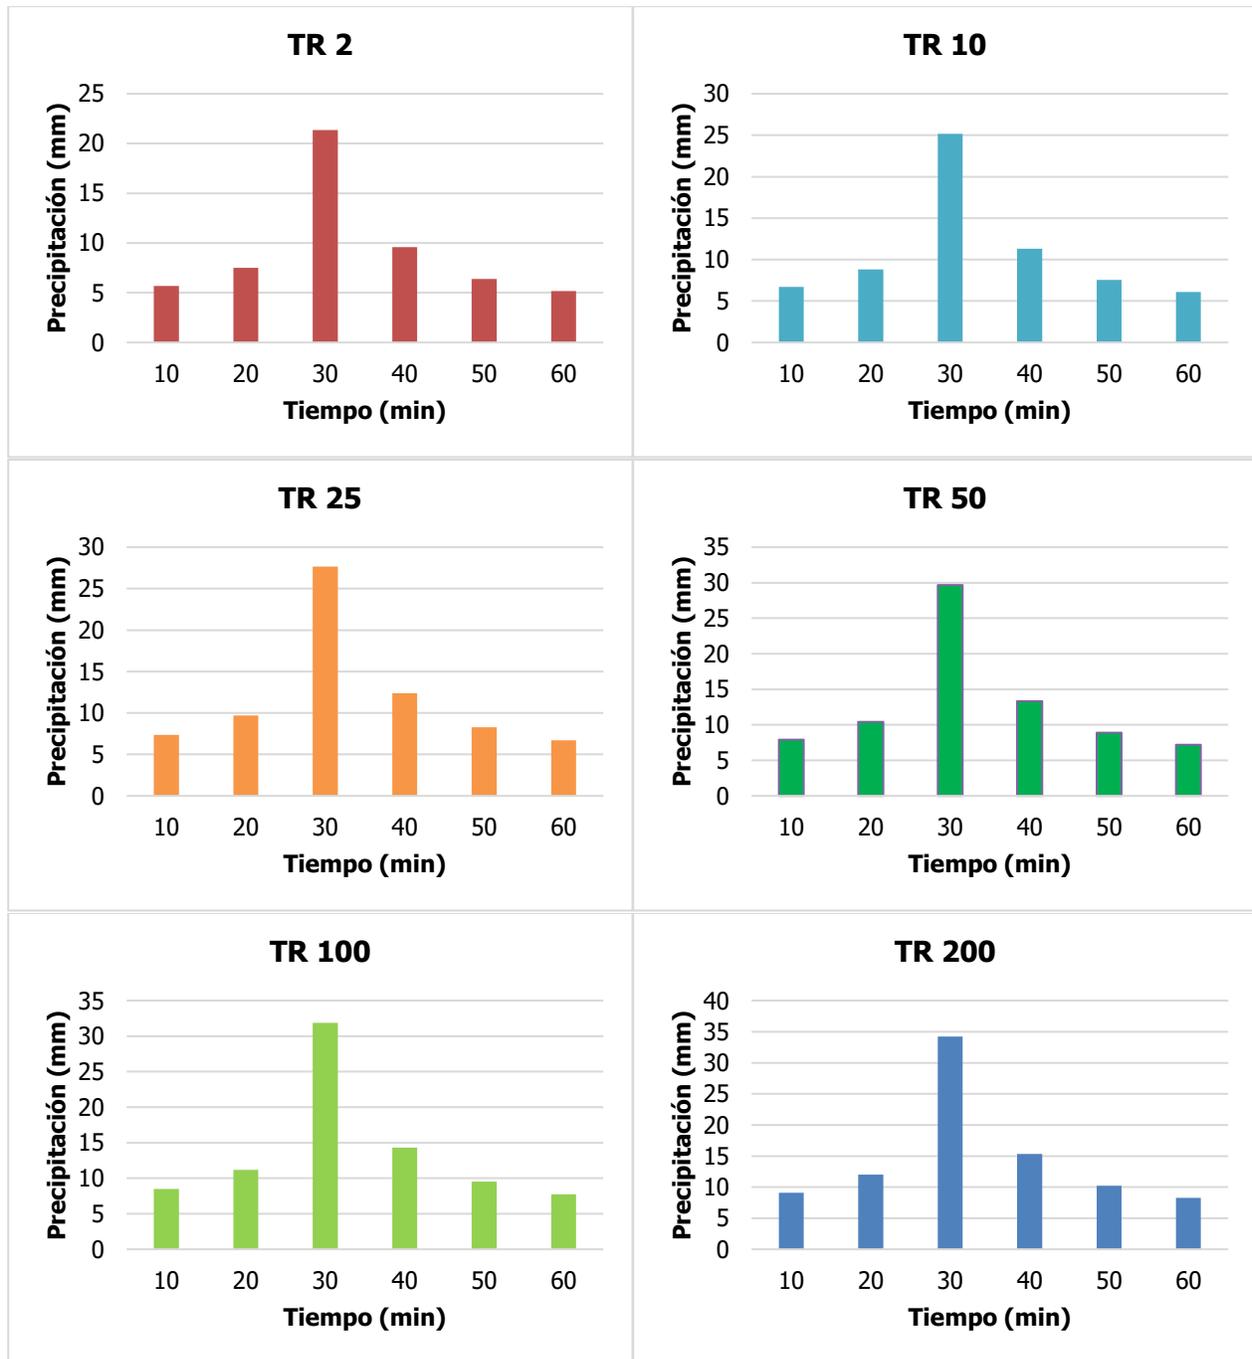
Para modelar la distribución de la lluvia se utilizó una tormenta sintética según la metodología del bloque alterno. Se decidió utilizar los datos de la estación 84169 Aeropuerto Juan Santamaría en lugar de los datos generados con las curvas IDF de la provincia de San José estimados por Villón (2004), pues genera intensidades mayores y, por lo tanto, es un escenario más conservador.

Gráfico 7. Hietogramas para diferentes periodos de retorno según el método de bloque alterno

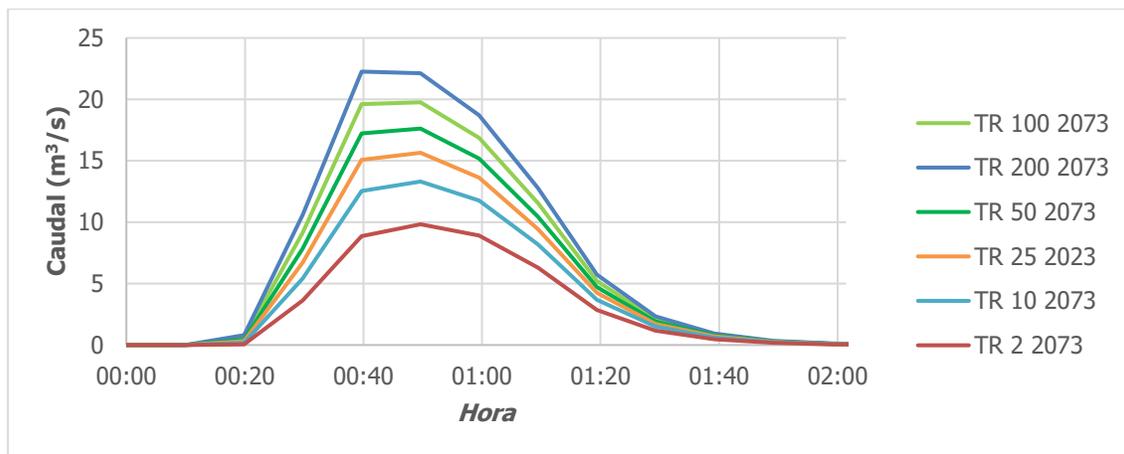
Gráfico 8. Hidrogramas modelados con HEC HMS para hasta la RN310

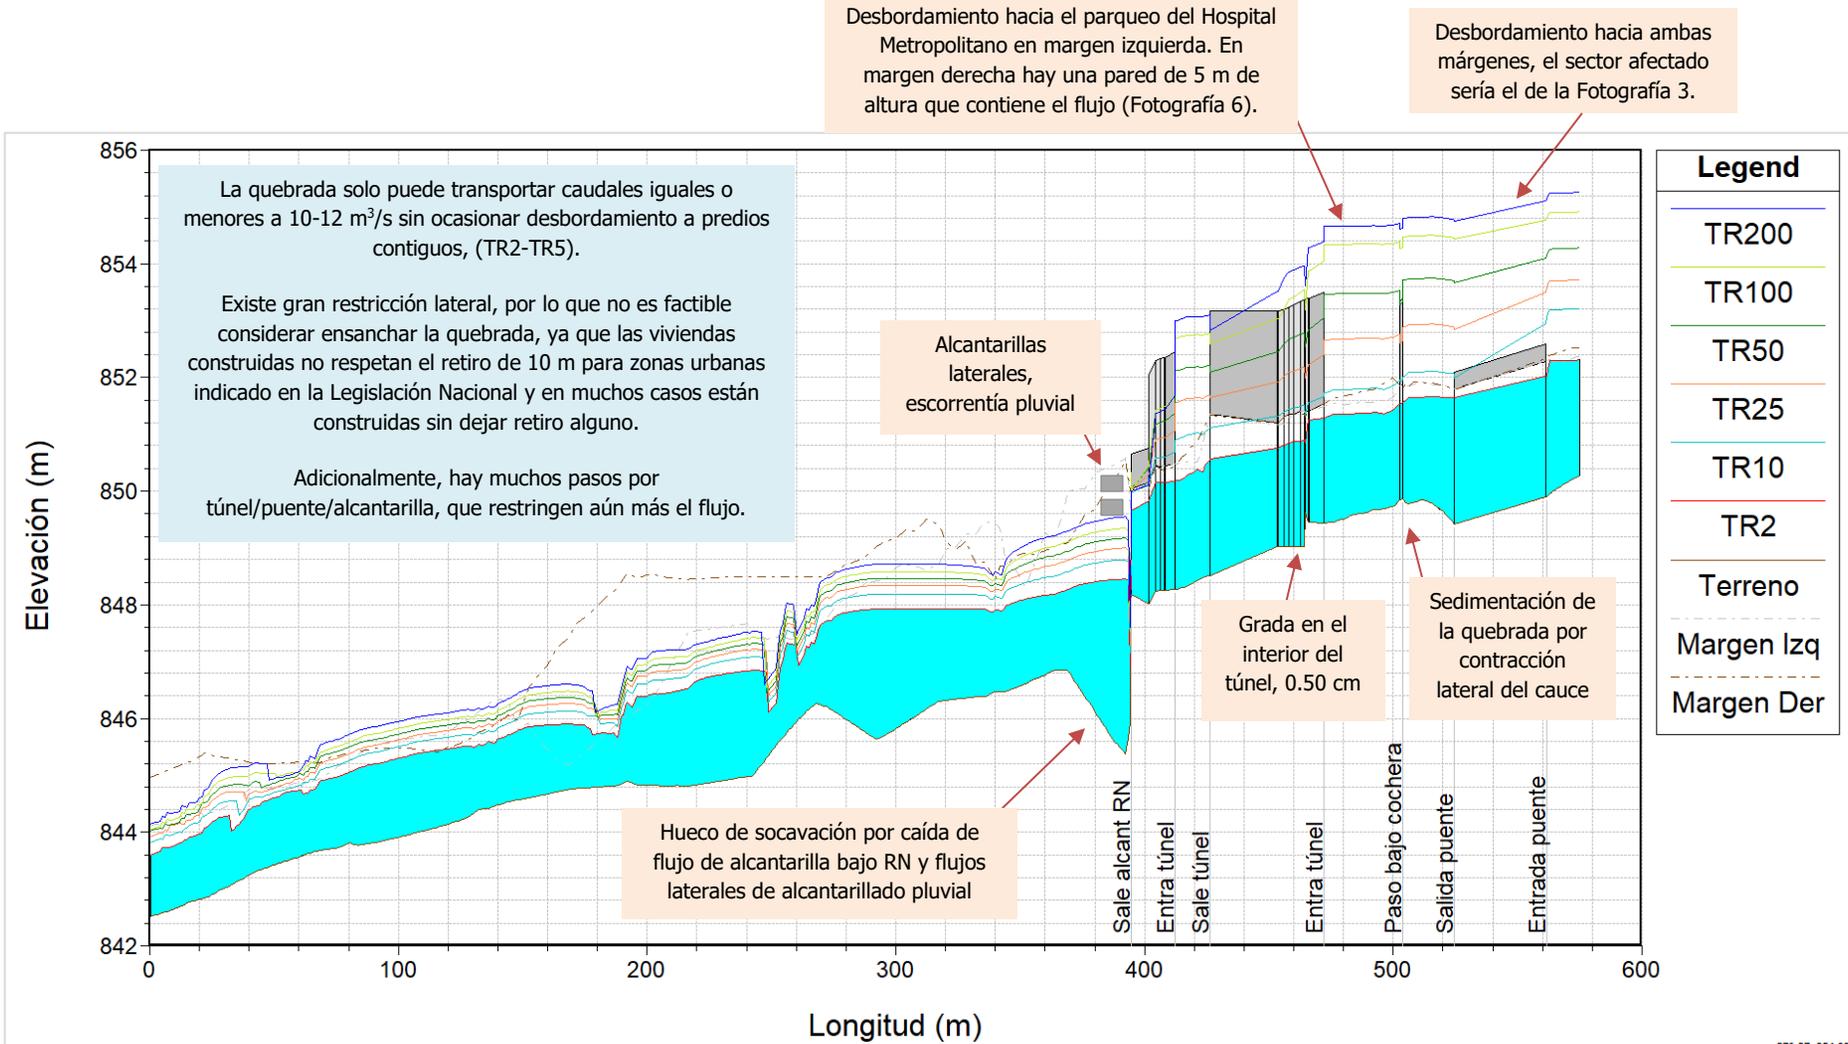
Figura 2. Perfil de flujo para las modelaciones de 2, 10, 25, 50,100 y 200 años de periodo de retorno

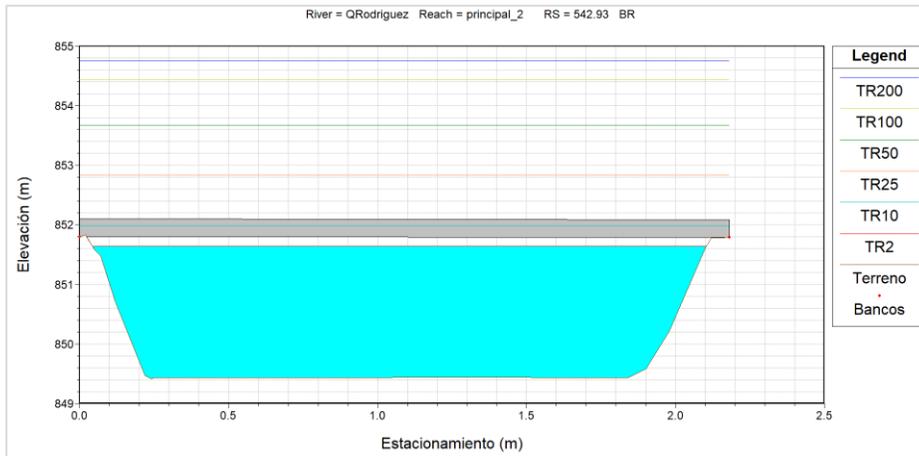
Figura 3. Niveles máximos en la sección transversal del estacionamiento 0+542.93 (Puente)

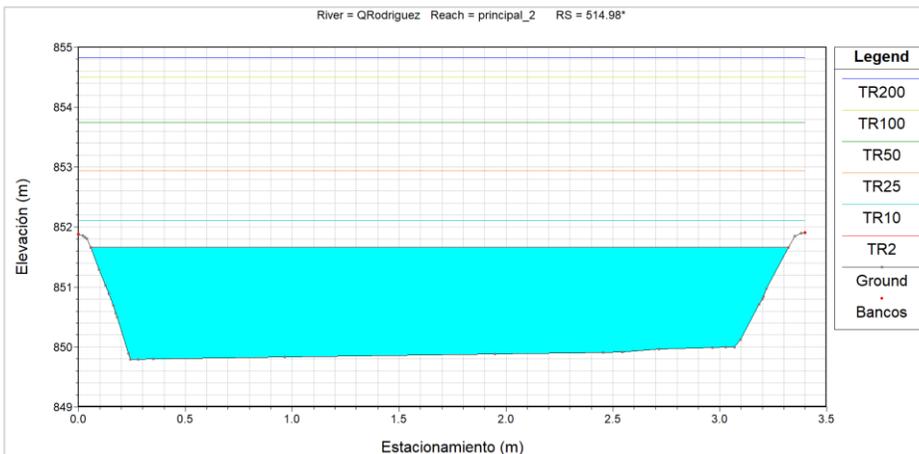
Figura 4. Niveles máximos en la sección transversal del estacionamiento 0+514.98 (flujo canal abierto)

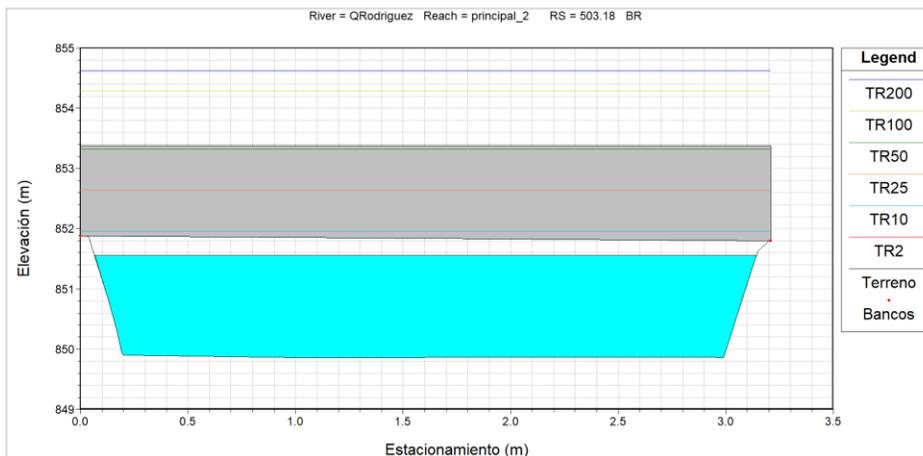
Figura 5. Niveles máximos en la sección transversal del estacionamiento 0+503.18 (paso bajo cochera)

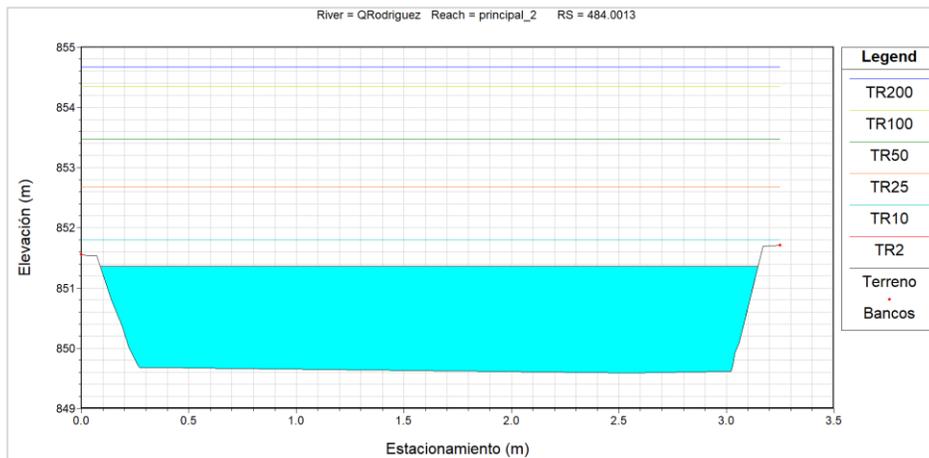
Figura 6. Niveles máximos en la sección transversal del estacionamiento 0+484.00 (flujo a canal abierto costado este parqueo Hospital Metropolitano)

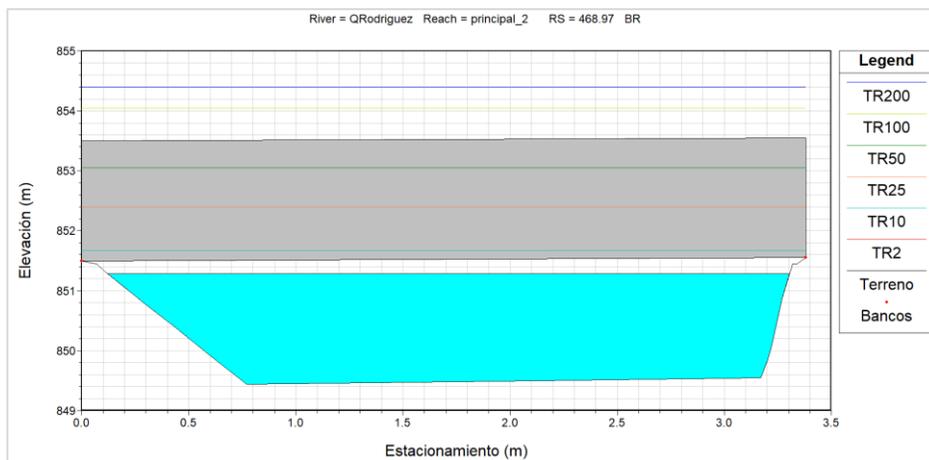
Figura 7. Niveles máximos en la sección transversal del estacionamiento 0+468.97 (Túnel bajo casas)

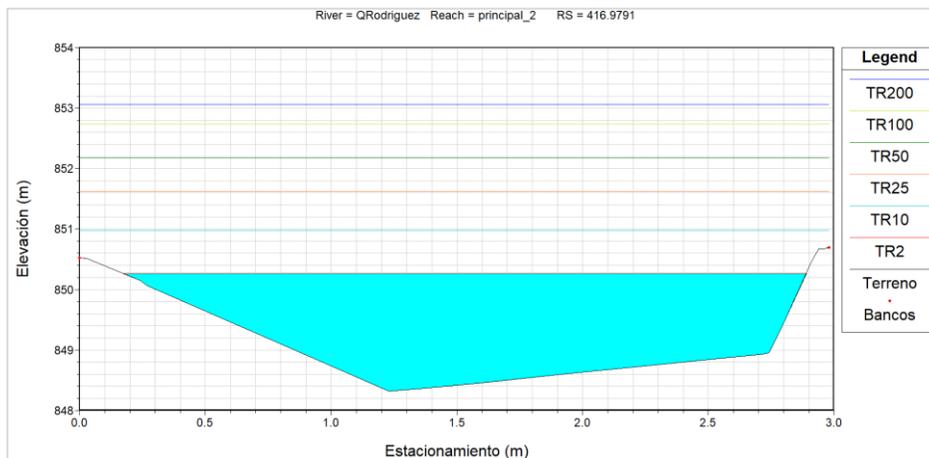
Figura 8. Niveles máximos en la sección transversal del estacionamiento 0+416.97 (flujo a canal abierto)

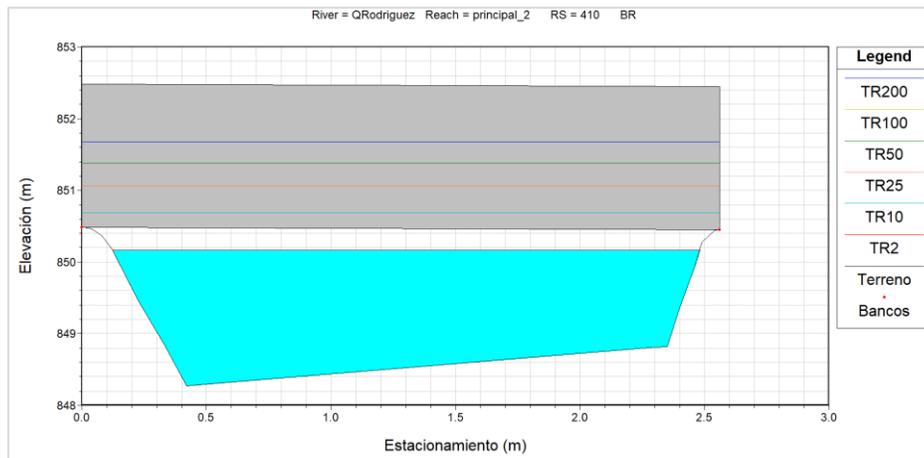
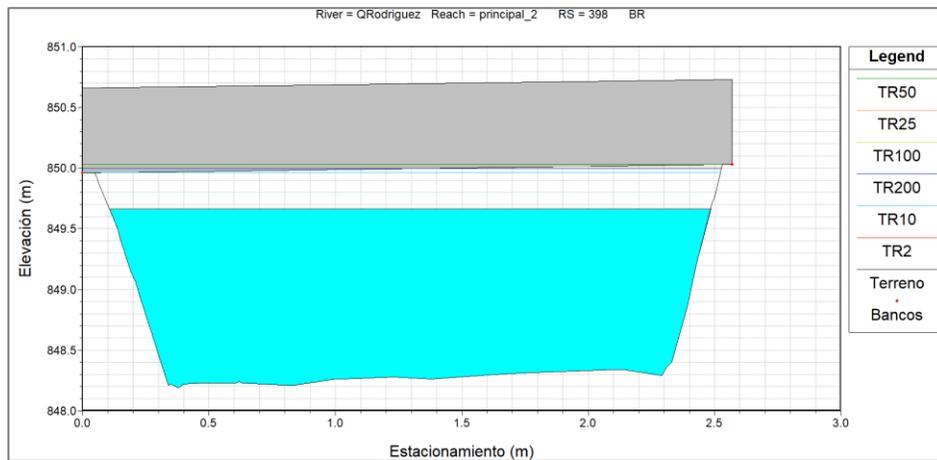
Figura 9. Niveles máximos en la sección transversal de los estacionamientos 0+410 y 0+398 (Túnel/alcantarilla a salir a la RN 310)

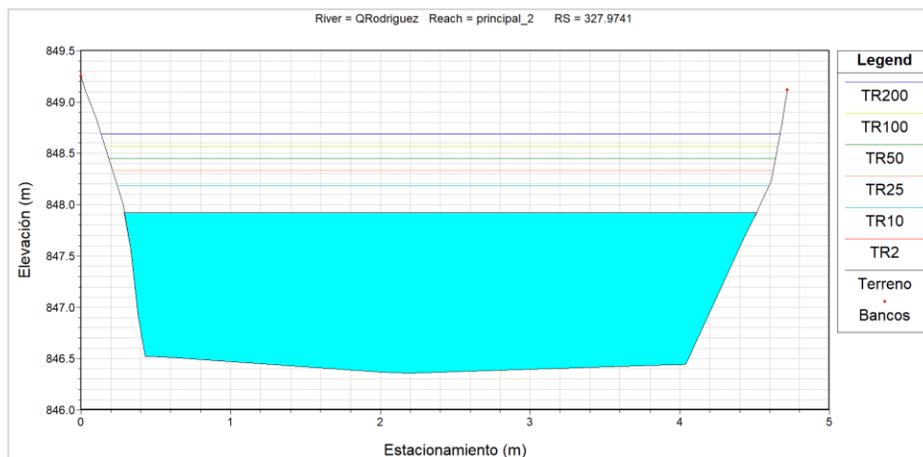
Figura 10. Niveles máximos de flujo en la sección transversal del estacionamiento 0+327.97 (flujo libre, aguas abajo RN)

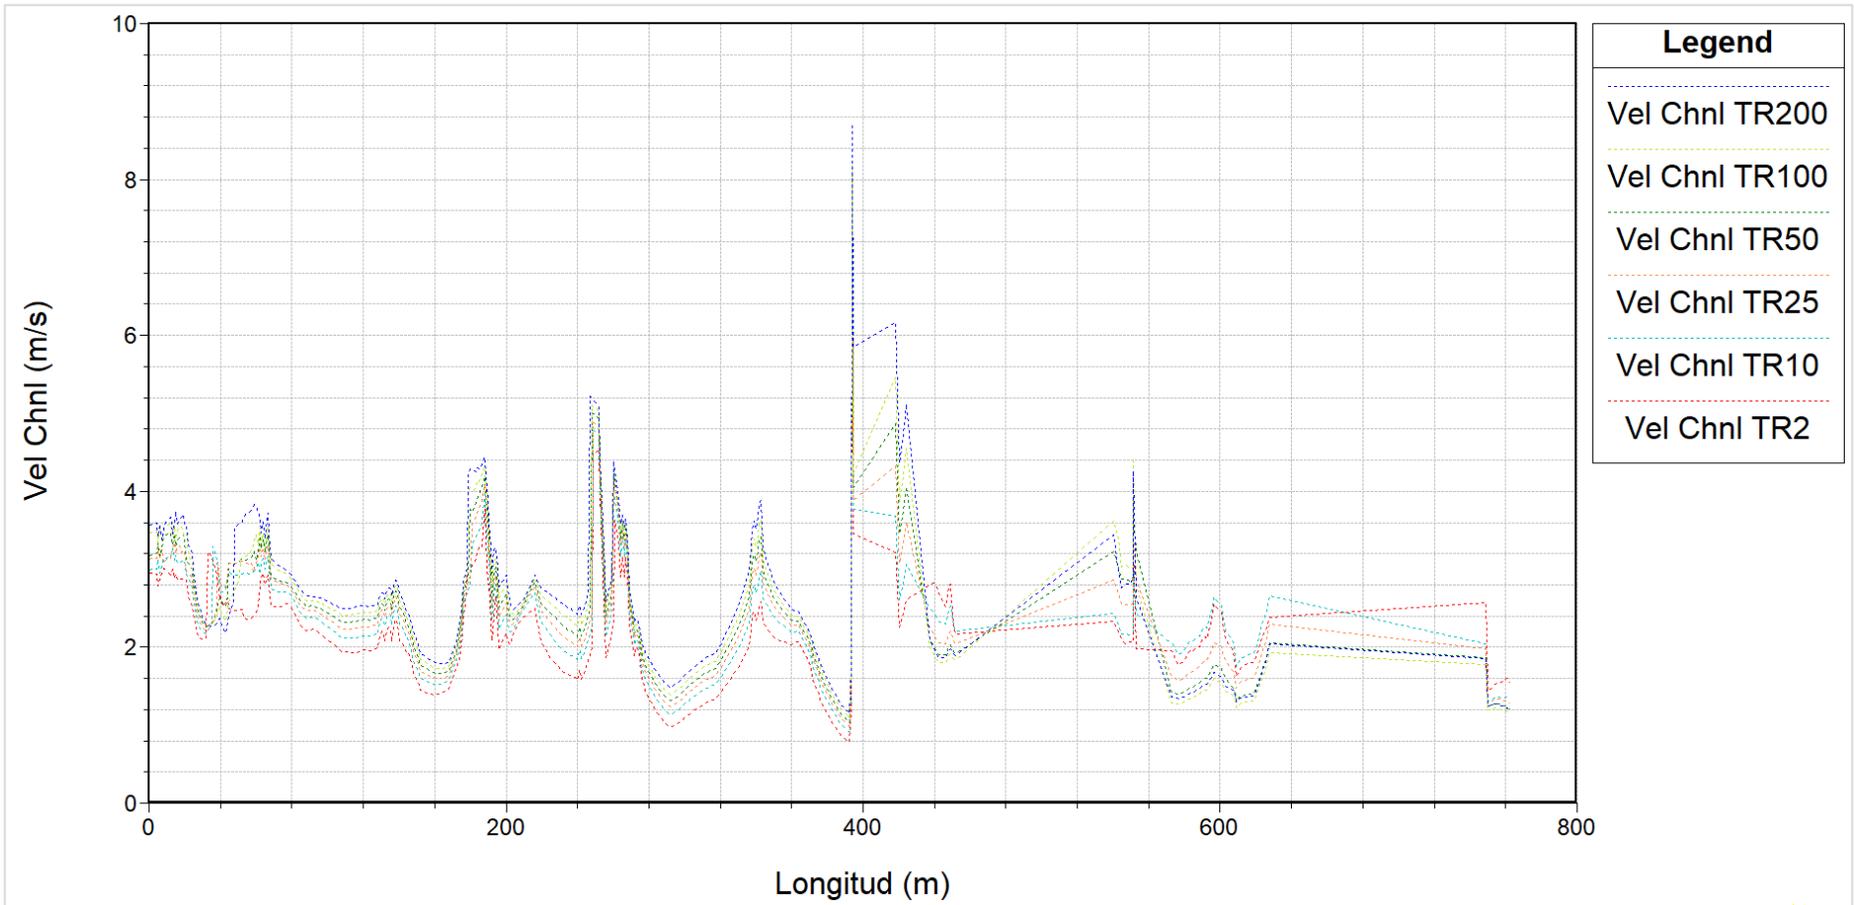
La variación de la velocidad media de flujo en el cauce se graficó para los diferentes periodos de retorno en la Figura 11, las máximas velocidades se presentan a la salida de la alcantarilla de cuadro donde la quebrada cruza bajo la RN310, hecho que es consistente con el hueco de socavación existente en este sector.

Figura 11. Perfil de velocidades de flujo para diferentes periodo de retorno

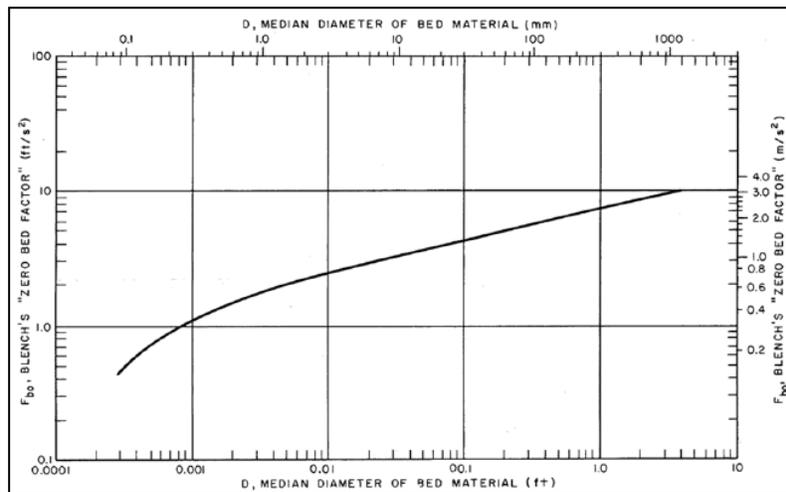
En la ecuación anterior,  $y_{f0}$  es la profundidad de agua para un transporte nulo de sedimentos del lecho (ft),  $q_f$  es el caudal específico de diseño ( $\text{ft}^3/\text{s}/\text{ft}$ ) y  $F_{b0}$  es el factor de transporte nulo de Blench ( $\text{ft}/\text{s}^2$ ), que se obtiene de la Figura 12.

Figura 12. Factor  $f_{B0}$  de transporte nulo de Blench
