## **INFORME ESTUDIOS Y DISEÑO DE OBRA**

### **SERVICIOS DE INGENIERÍA PARA EL ESTUDIO, DISEÑO, ELABORACIÓN DE PLANOS CONSTRUCTIVOS, PRESUPUESTO, MANO DE OBRA Y MATERIALES PARA ESTABILIZACIÓN DE TALUD EN QUEBRADA RODRÍGUEZ CON ENFOQUE DE GESTIÓN DEL RIESGO DE DESASTRES, DISTRITO POZOS**

**River-Ing**  
de Costa Rica S.A.

**Marzo, 2023**

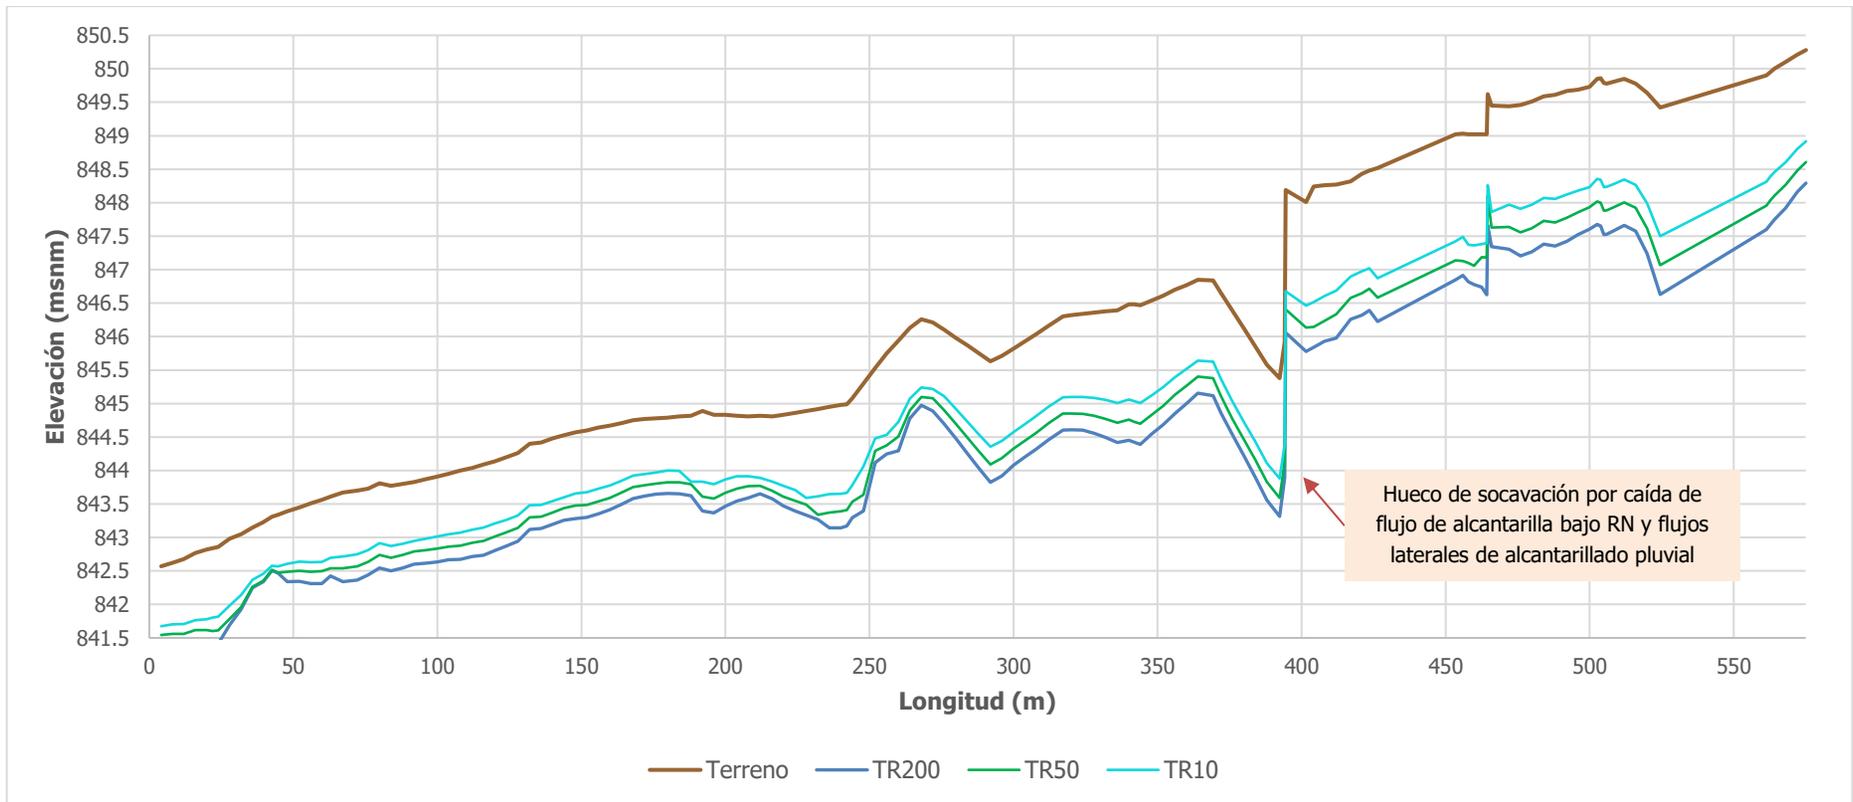
Gráfico 9. Perfil de socavación potencial general en la quebrada Rodríguez

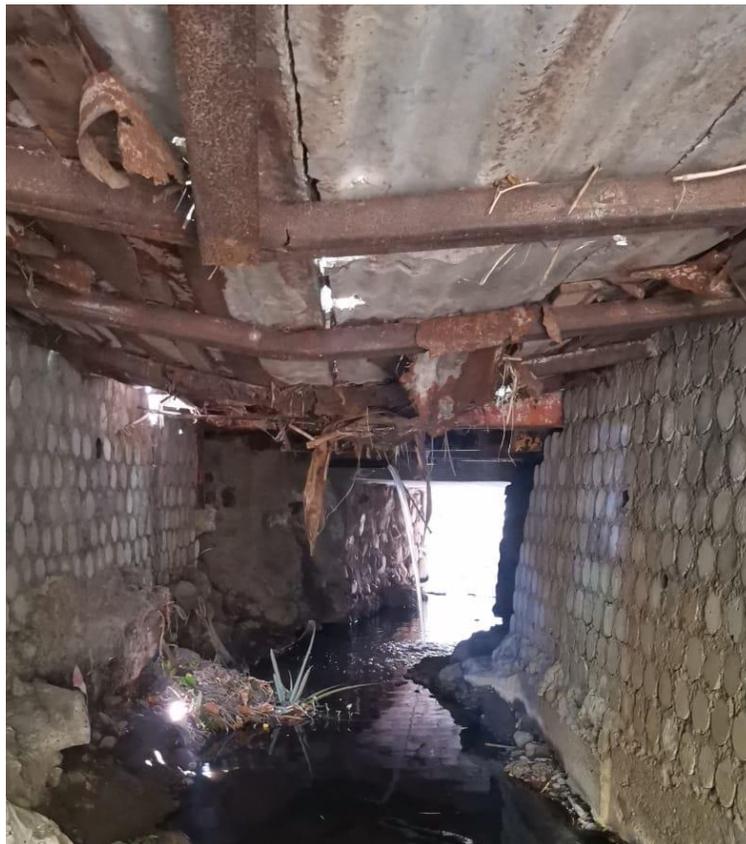
Es importante resaltar el hecho de que, no se conoce a ciencia cierta qué tan profundas son las cimentaciones de las estructuras construidas contiguo a la quebrada, como es el caso de los túneles/puentes existentes. Además, en algunos casos se trata de construcciones improvisadas (muros hechizos de cilindros de concreto), que podrían verse afectadas ante eventos extraordinarios. Actualmente, algunos de los pasos evidencian problemas estructurales. Por ejemplo, la integridad el cielo del túnel que pasa al costado este del parqueo del Hospital Metropolitano parece estar comprometida, lo que se muestra en la siguiente Fotografía.

Fotografía 12. Daño estructural en el techo del túnel por el que pasa la quebrada contiguo al parqueo del Hospital Metropolitano

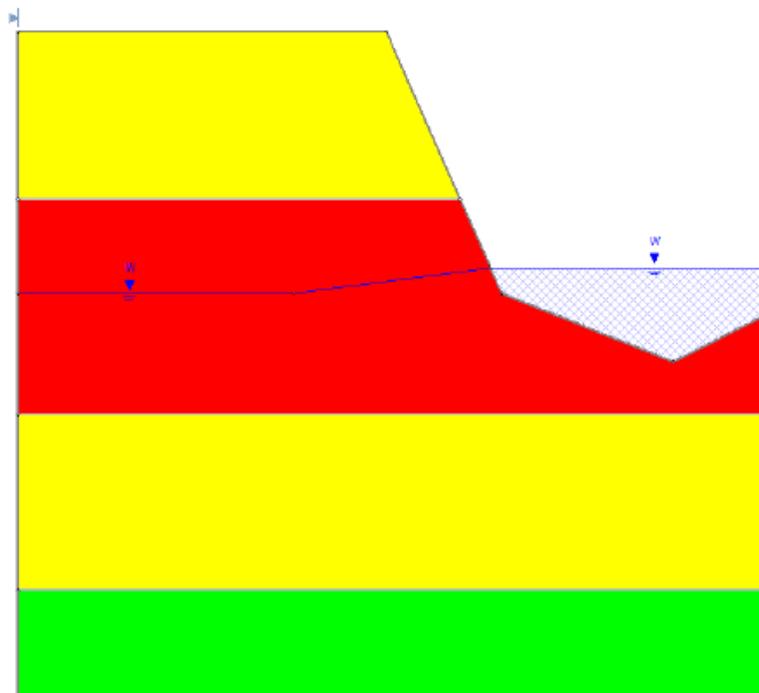
Figura 13. Modelo geotécnico del sitio en estudio

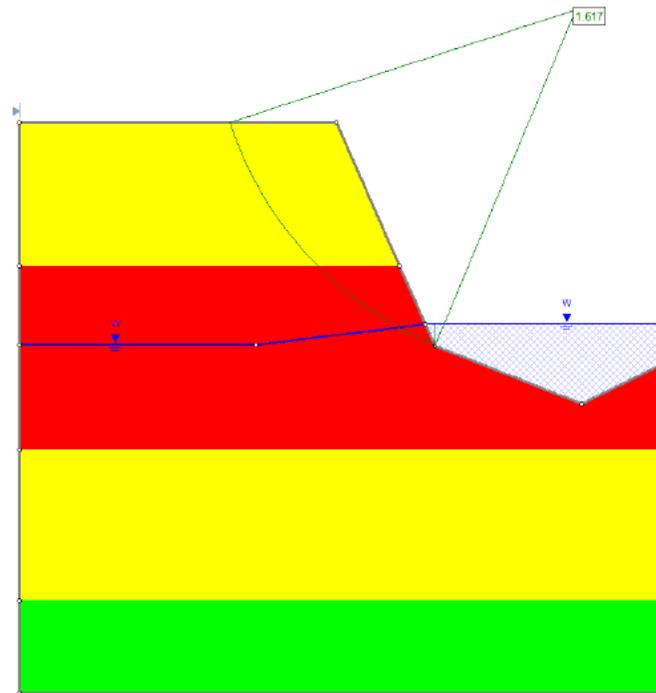
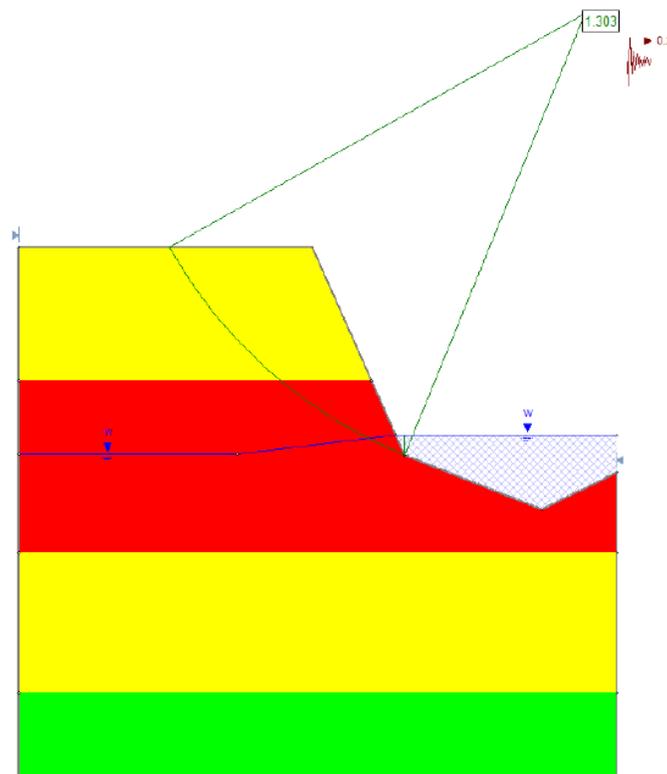
Análisis estático

Análisis sísmico

Figura 14. Resultados del análisis de estabilidad

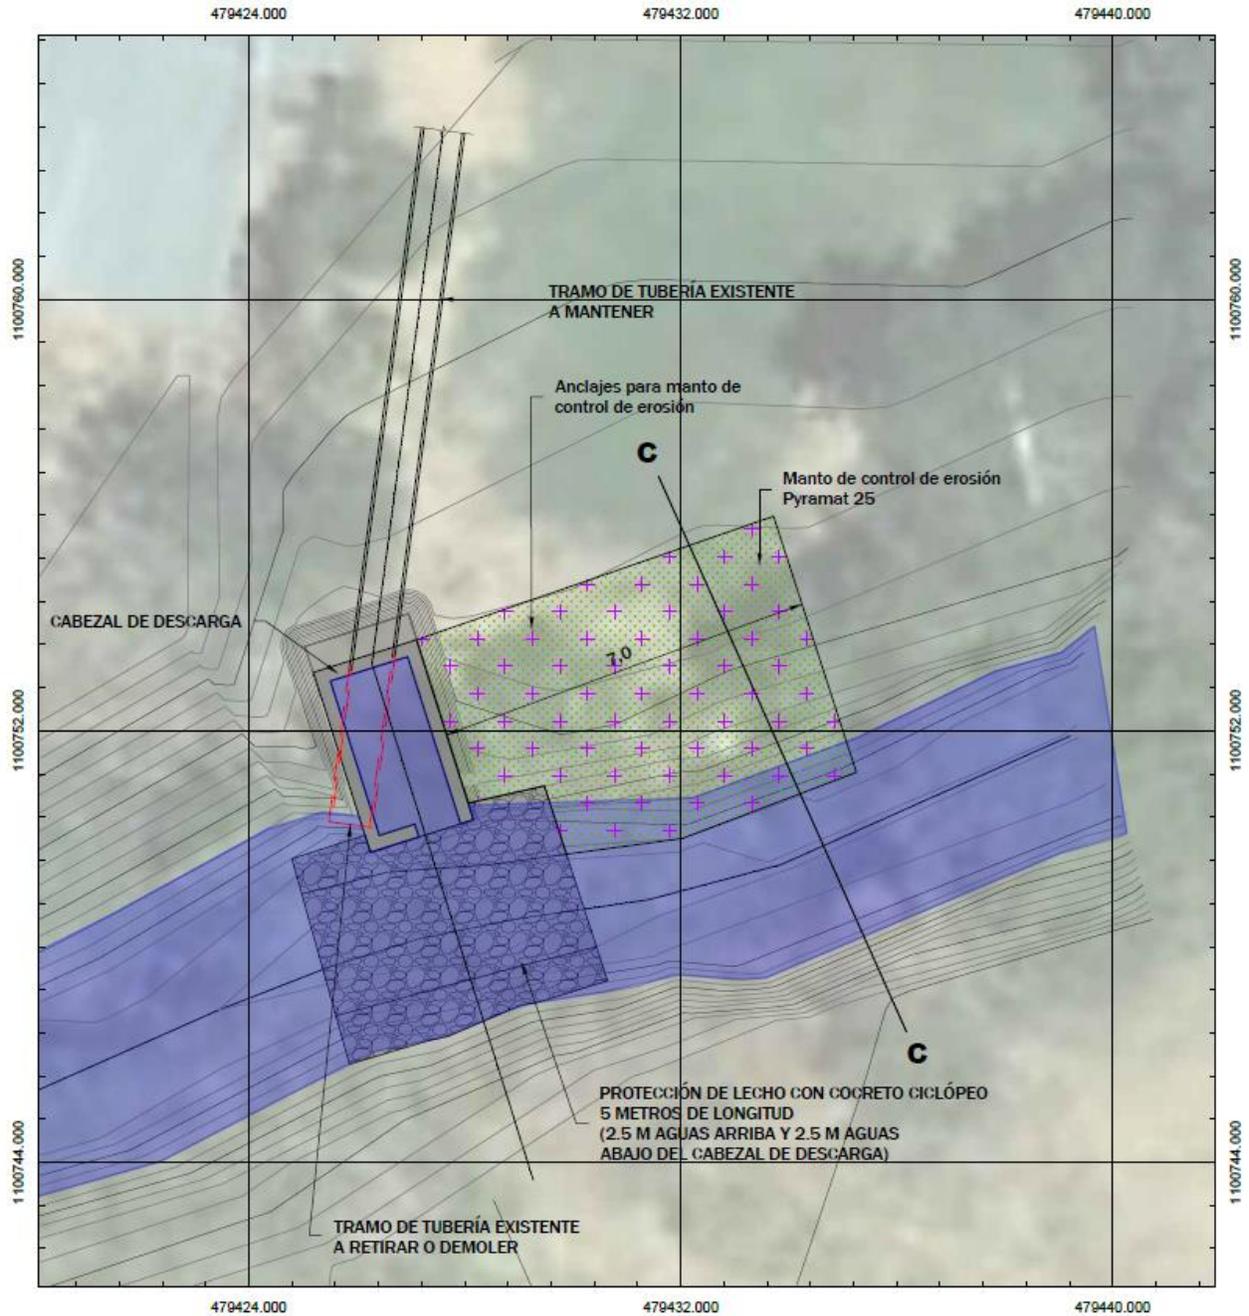
Figura 15. Vista en planta de la solución propuesta

A continuación, se presentan los detalles de la obra propuesta, para más información el lector puede referirse a los planos enviados junto con este informe.

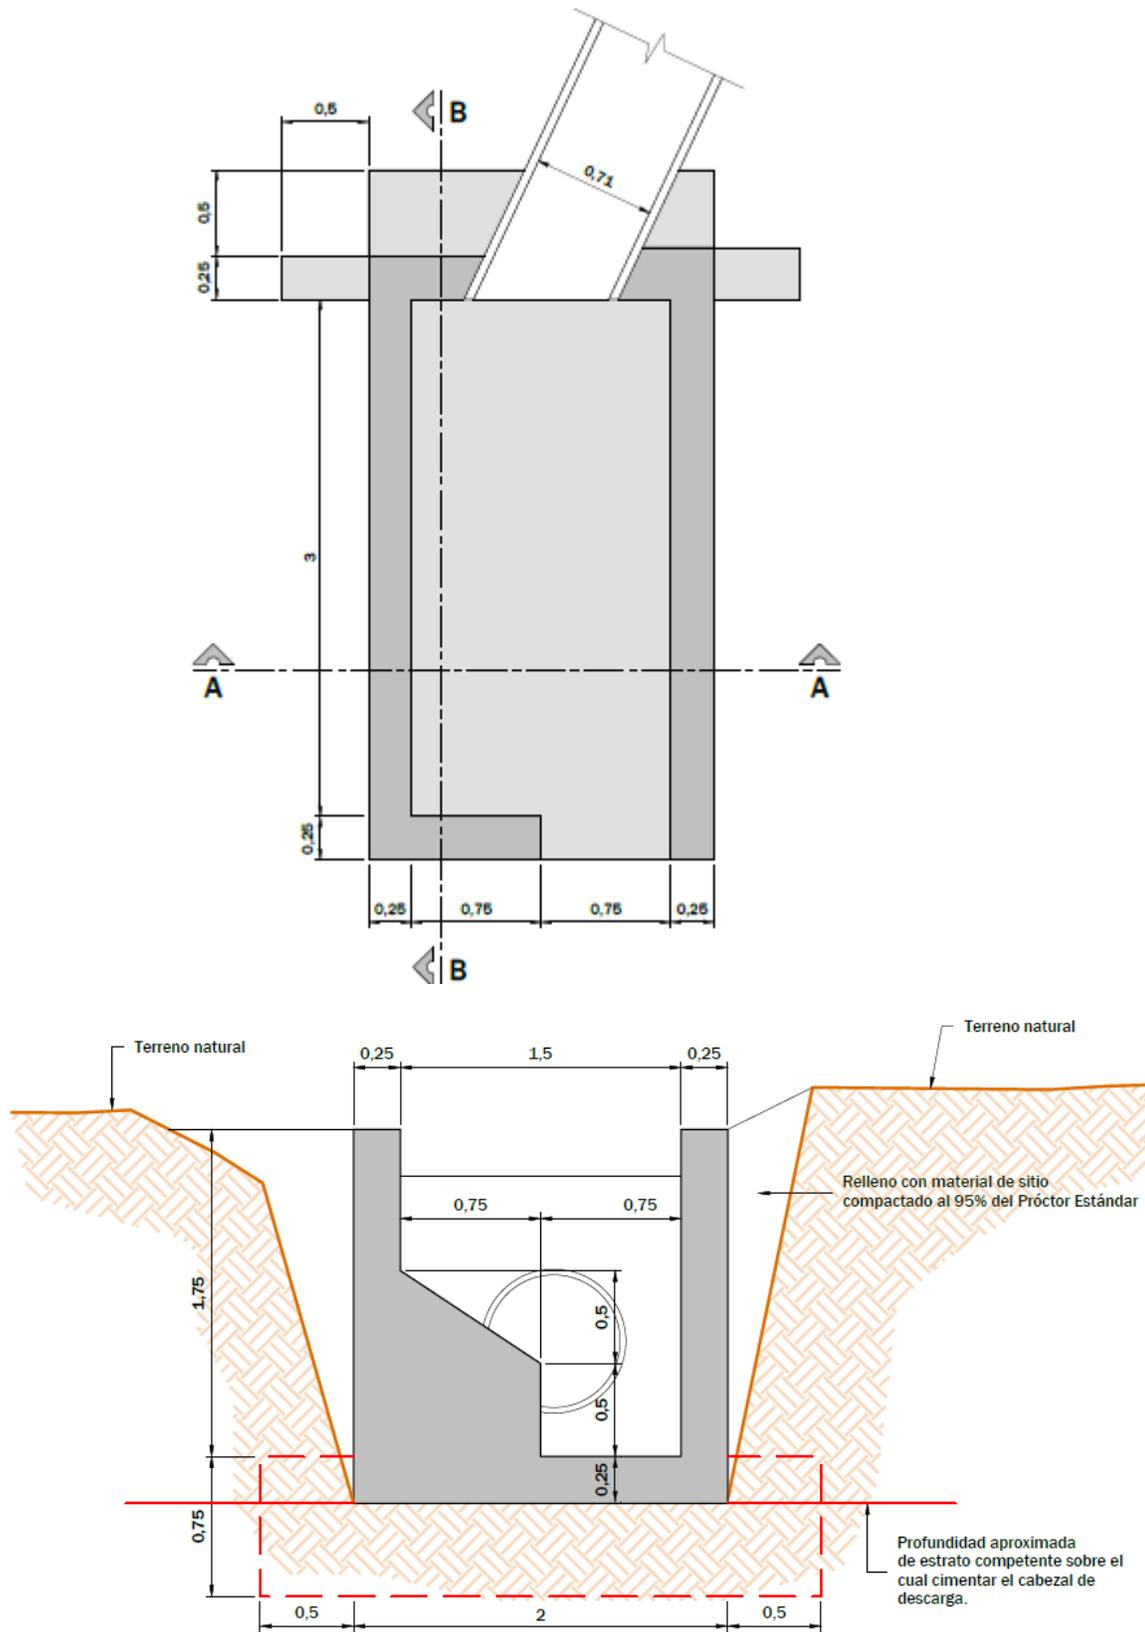
Figura 16. Vista en planta y frontal del cabezal de descarga

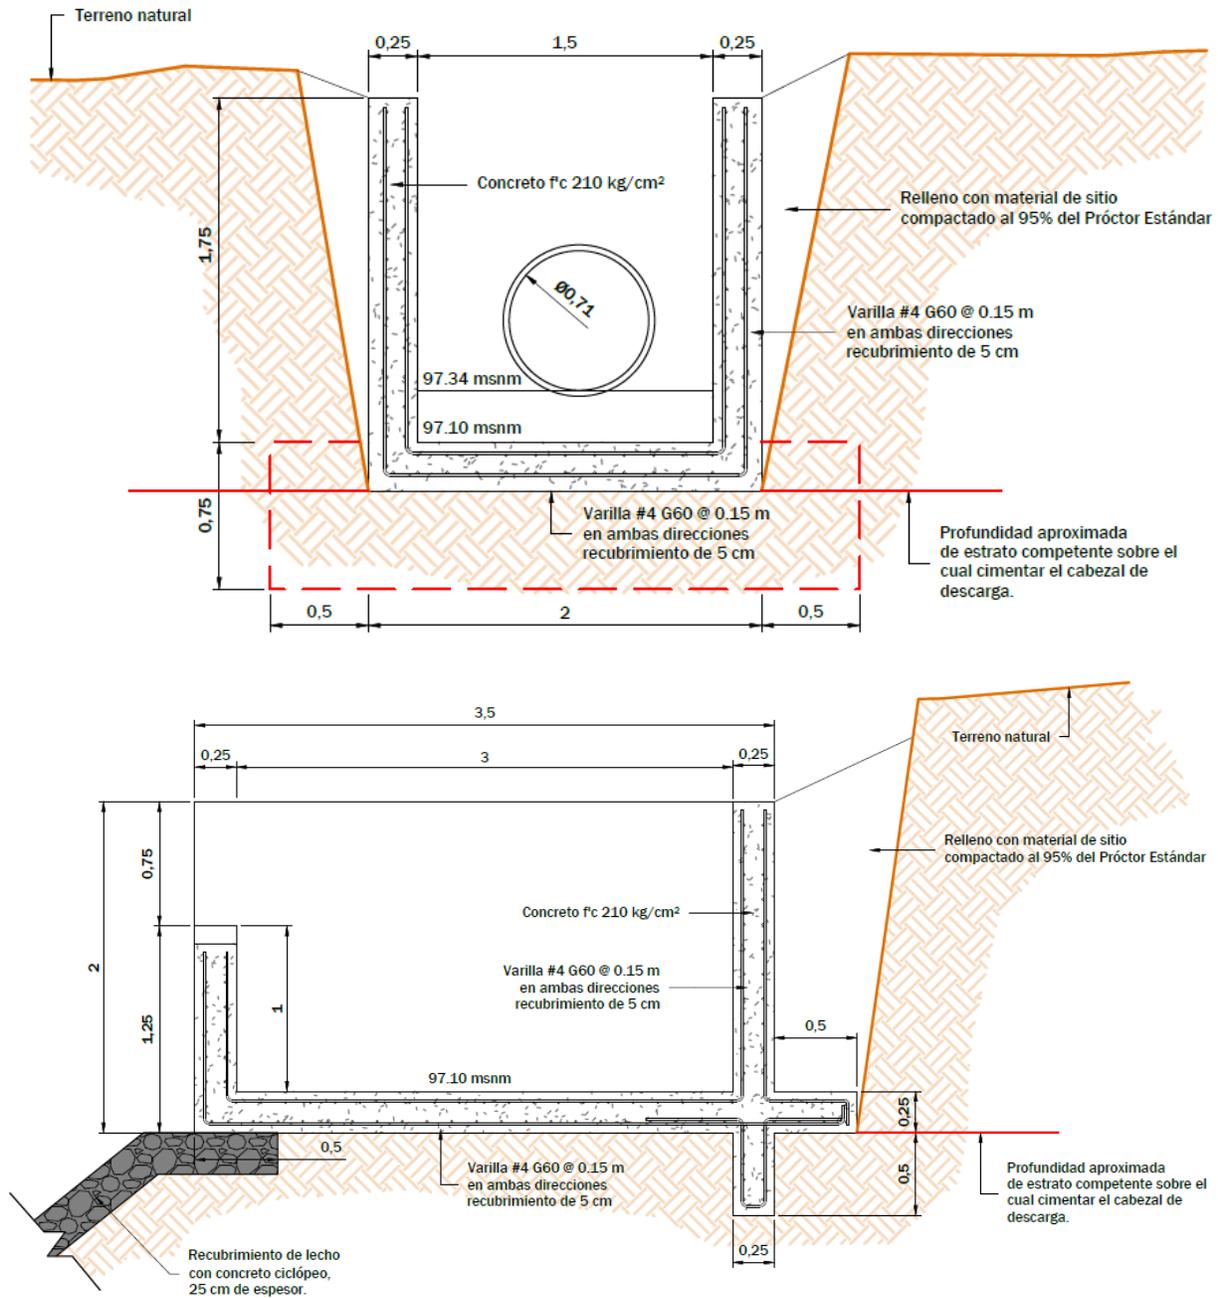
Figura 17. Cortes transversales con detalle de acero del cabezal de descarga

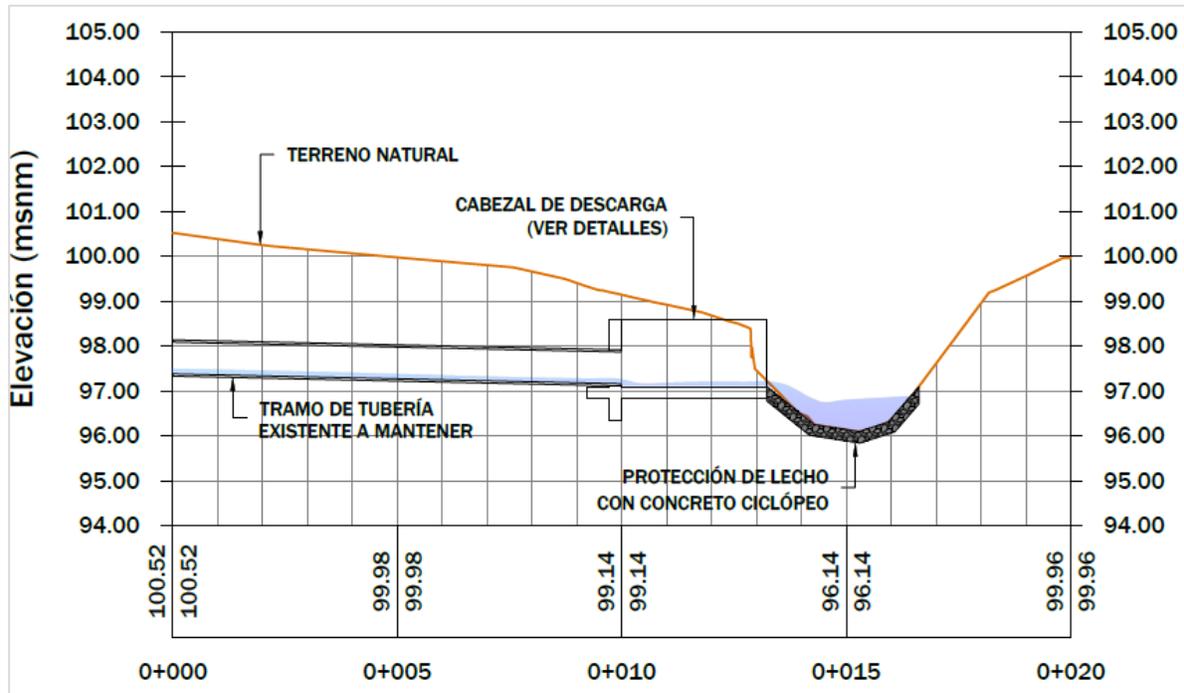
Figura 18. Vista del conjunto cabezal-protección de lecho con concreto ciclópeo

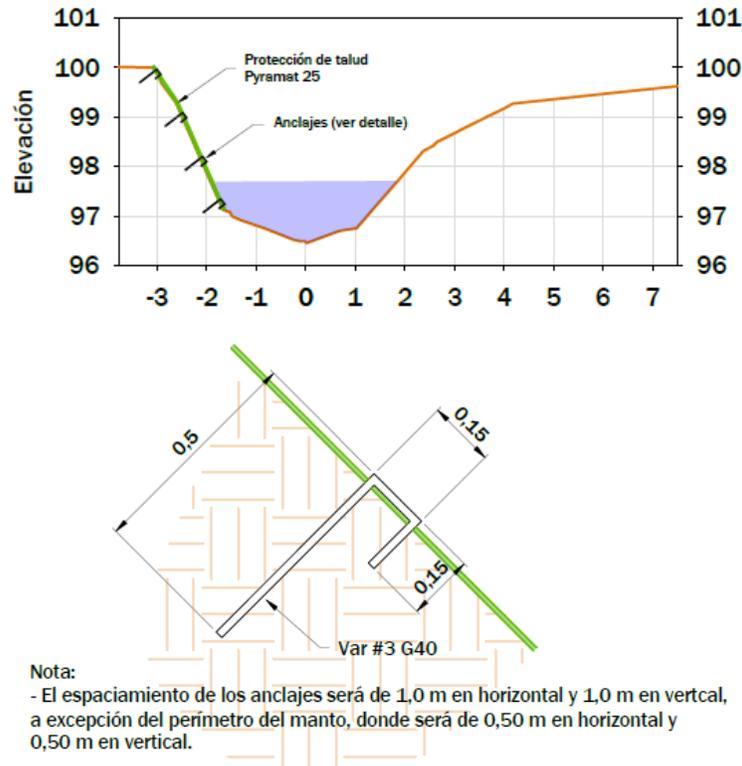
Figura 19. Protección de talud con un manto de control de erosión Pyramat 25
