**ESTUDIO HIDROLÓGICO E HIDRÁULICO DEL RÍO
CORROGRES, SANTA ANA
INFORME FINAL**

1812C38-S-001-DOC-REV1
Abril de 2019

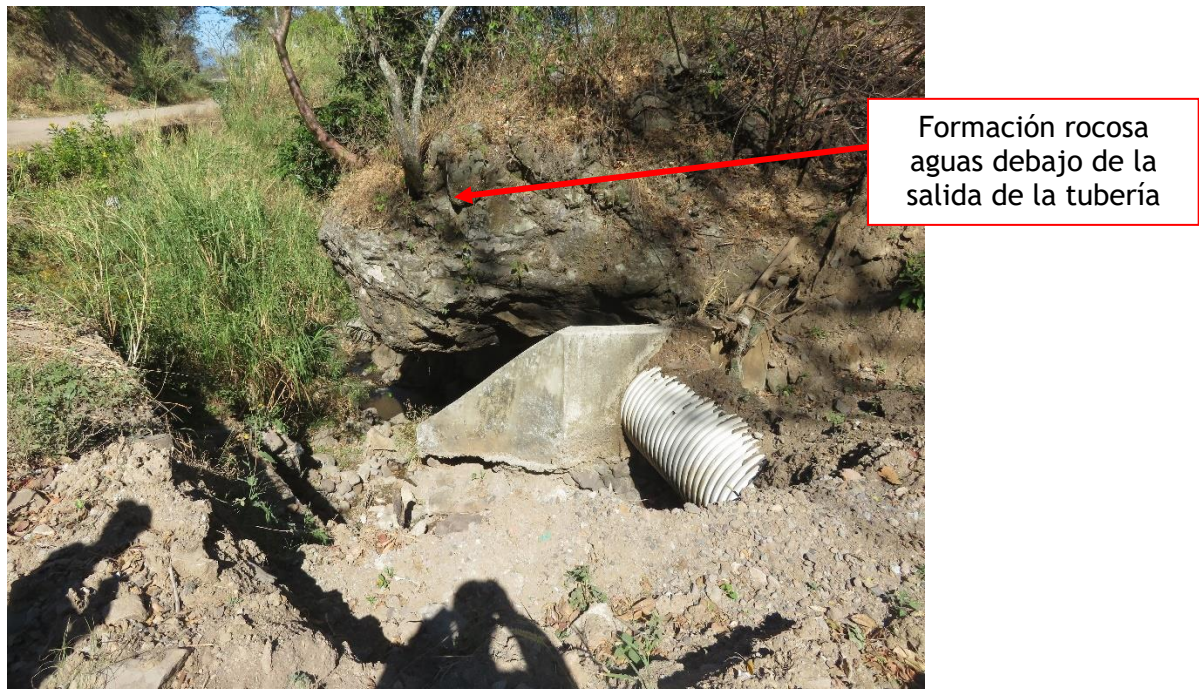
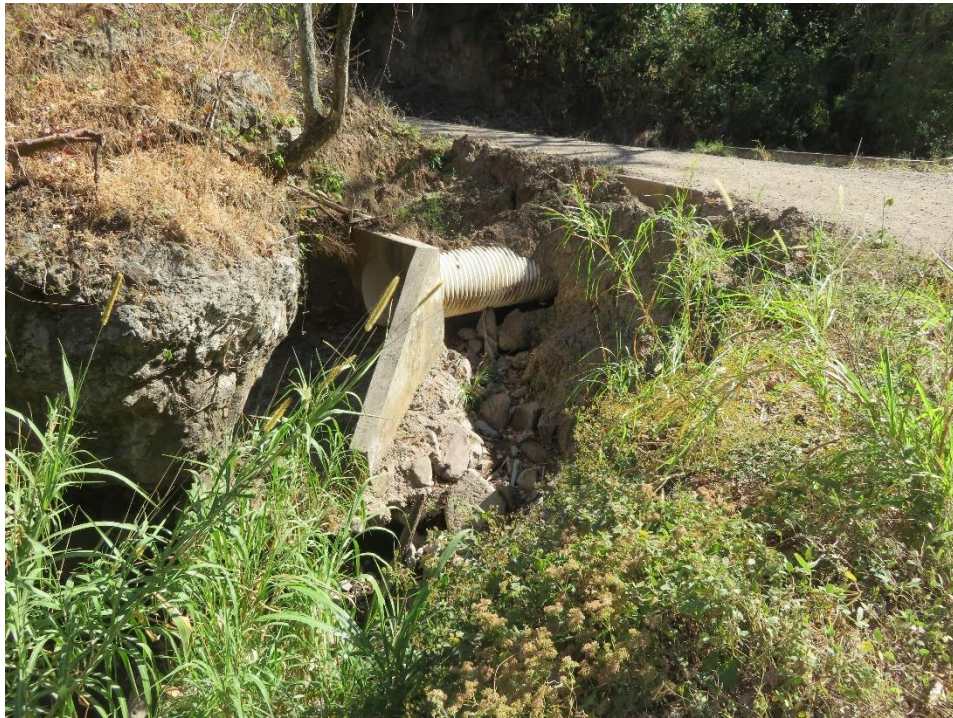
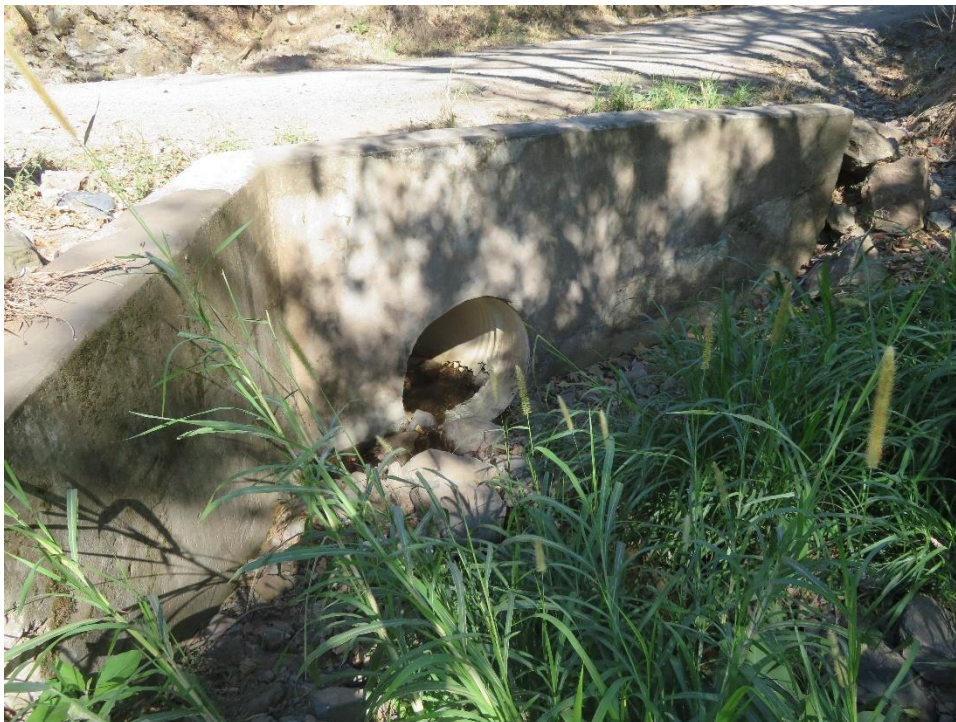
Figura 2.6. Alcantarilla Calle Chirracal

Figura 2.5 (cont.). Alcantarilla Calle Chirracal

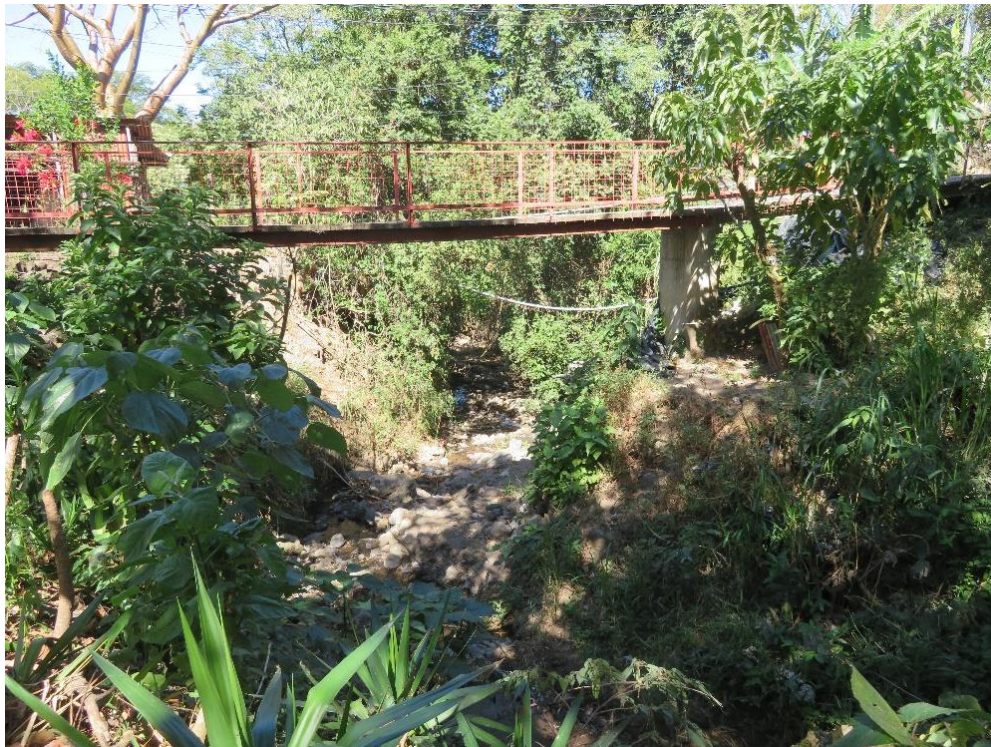
Figura 2.8. Puente 2, Paso Peatonal Los Arias

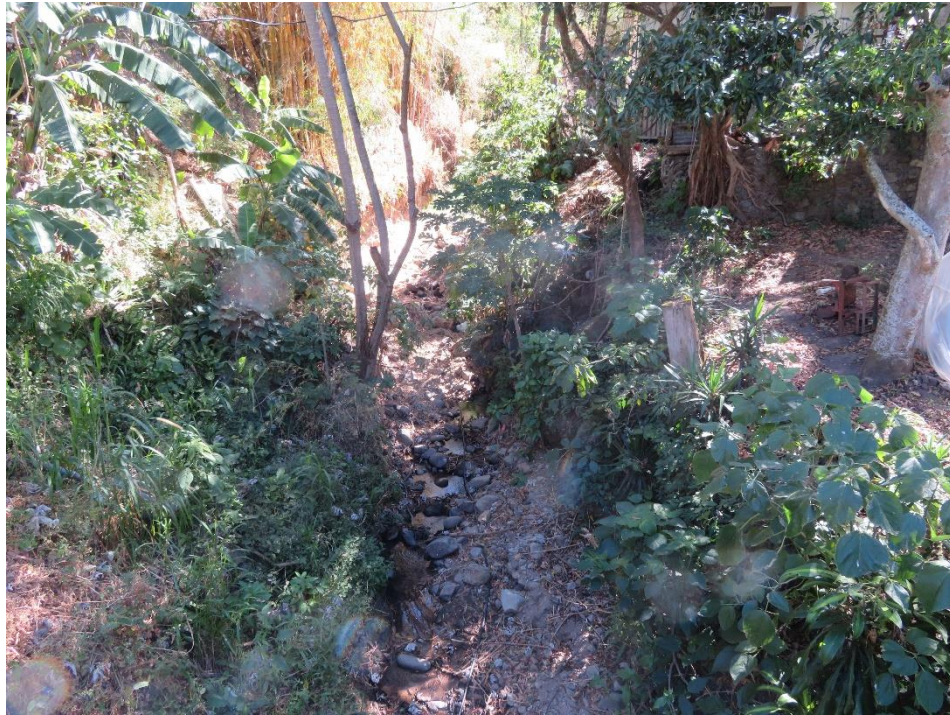
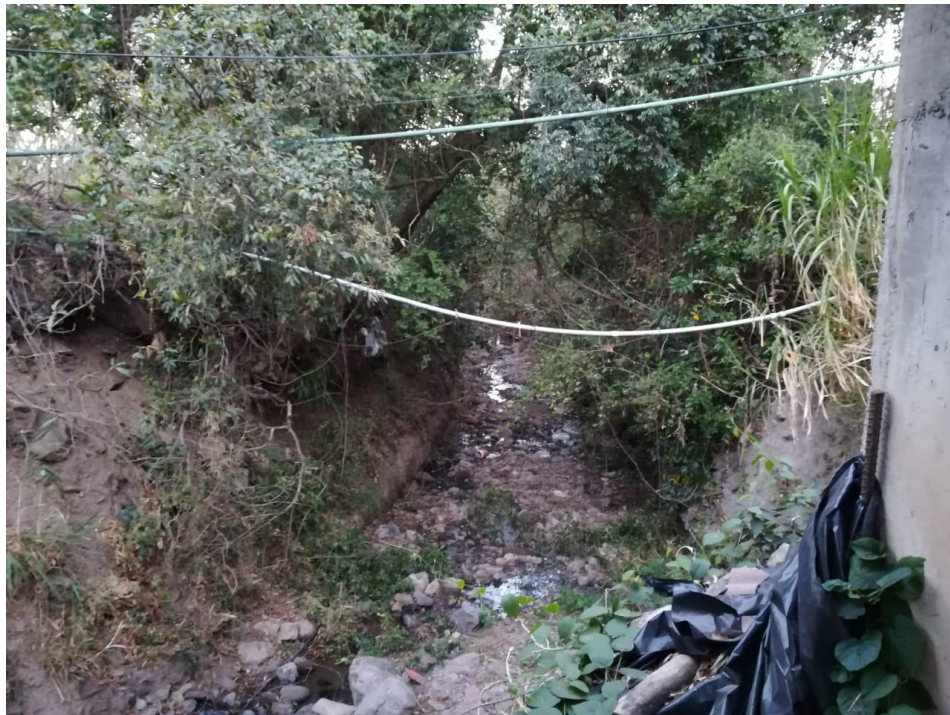
Figura 2.9. Condición del cauce del río Corrogres en el sitio del puente 2

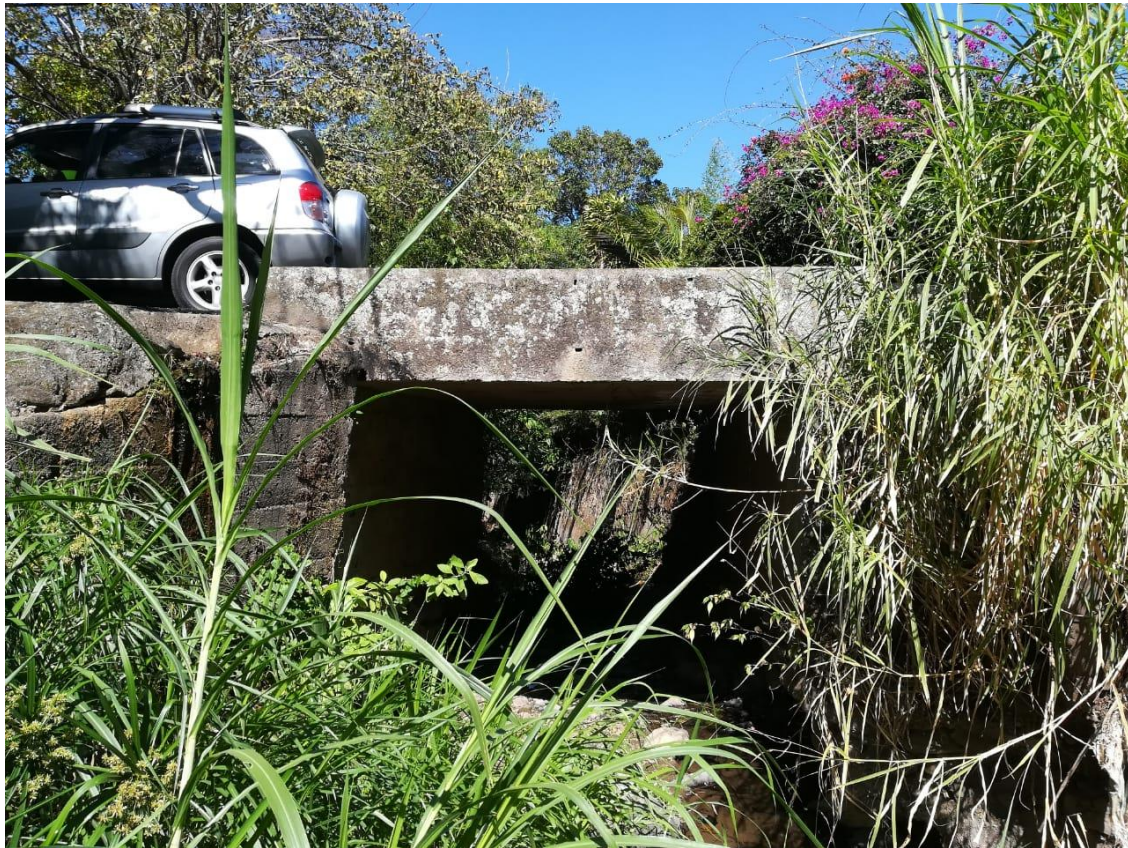
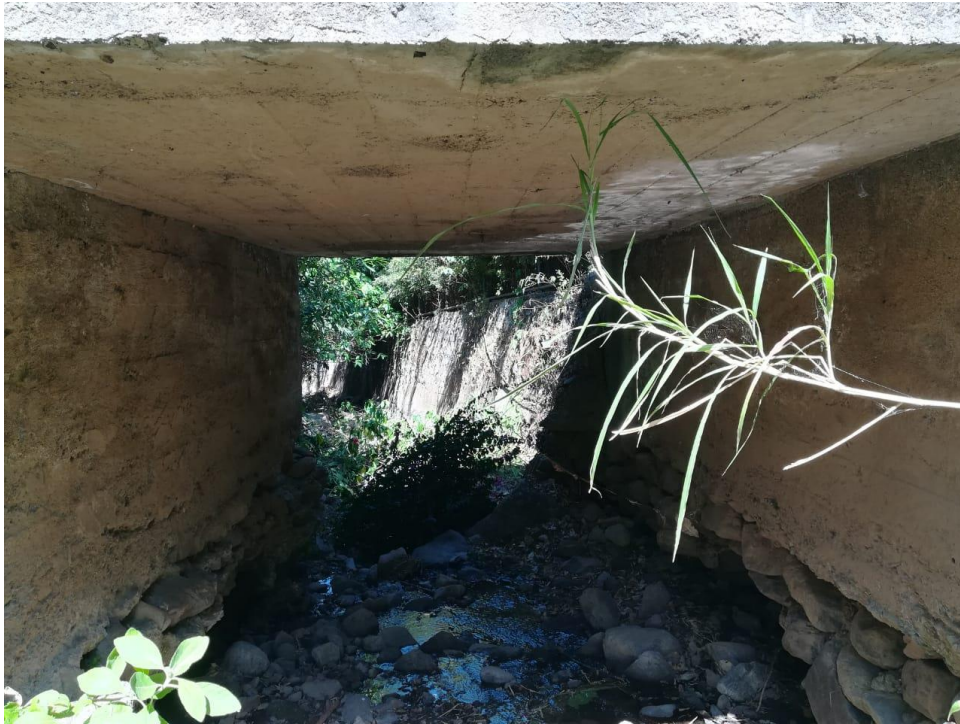
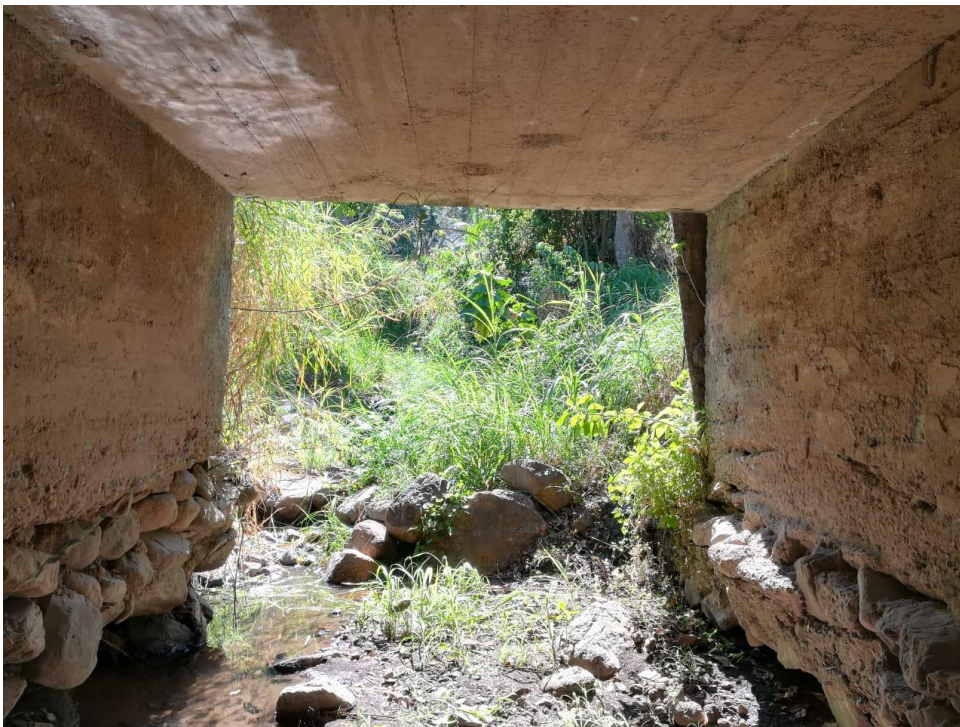
Figura 2.10. Puente 3, Paso Vehicular Diagonal 6, San Rafael

Figura 2.9 (cont.). Puente 3, Paso Vehicular Diagonal 6, San Rafael

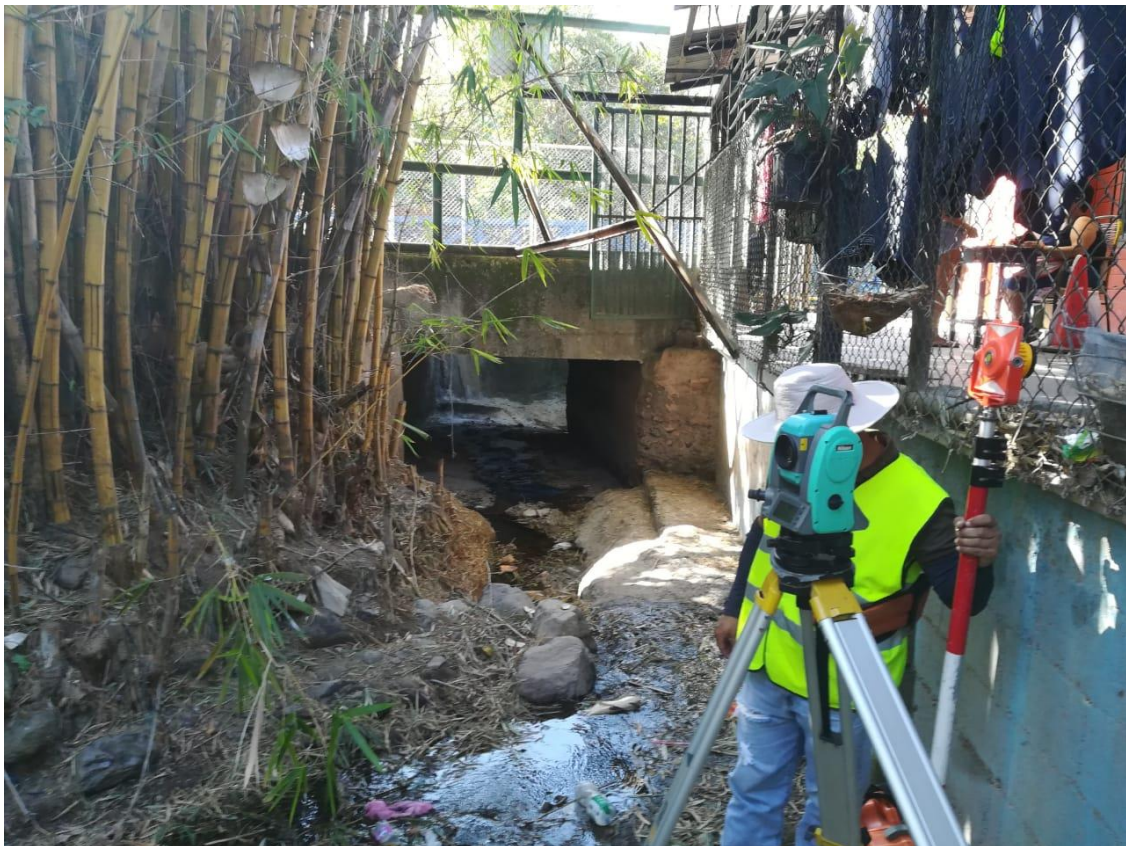
Figura 2.12. Puente 4, Paso Vehicular Calle 11, cercanias de Restaurante Maxi's, San Rafael

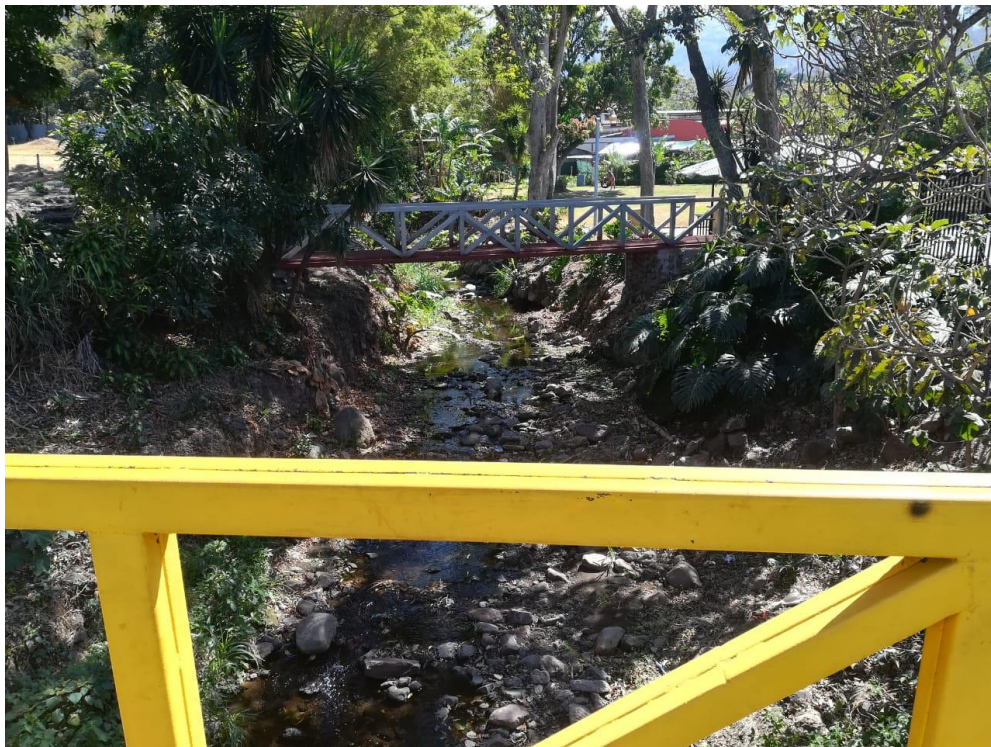
Figura 2.14. Puente 5a, Paso peatonal en propiedad privada, cercanías de Avenida 2

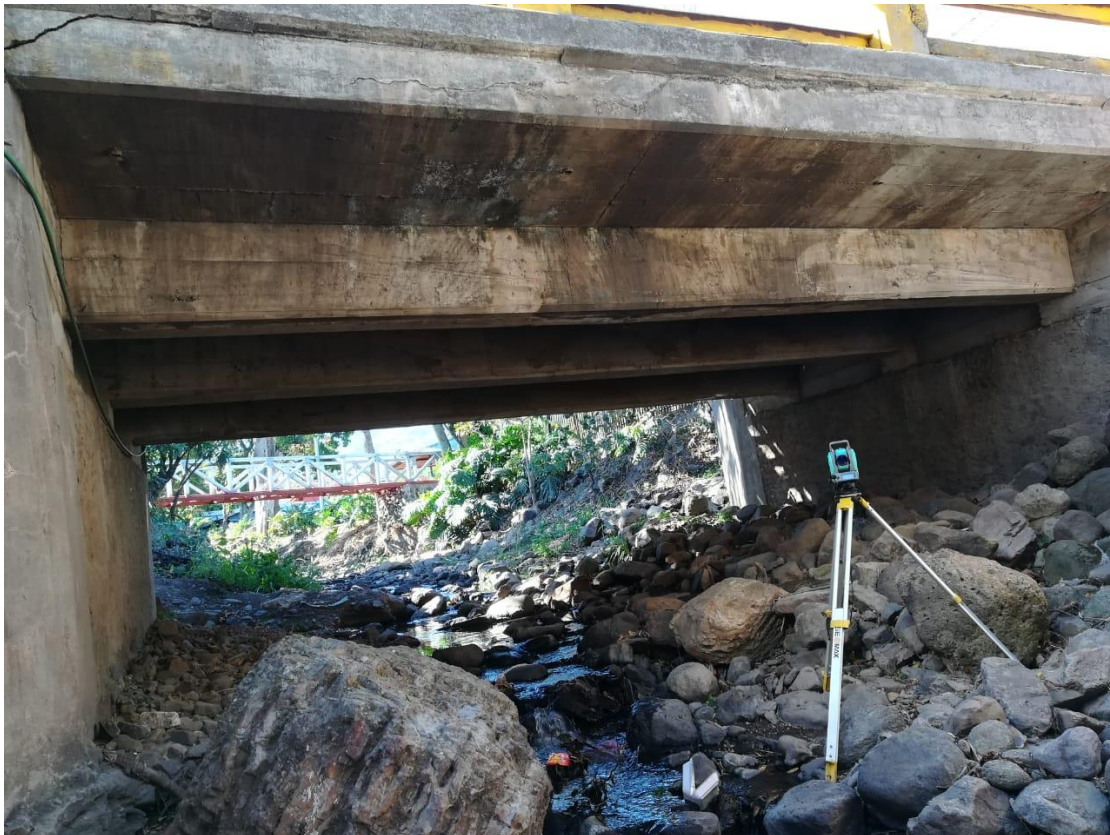
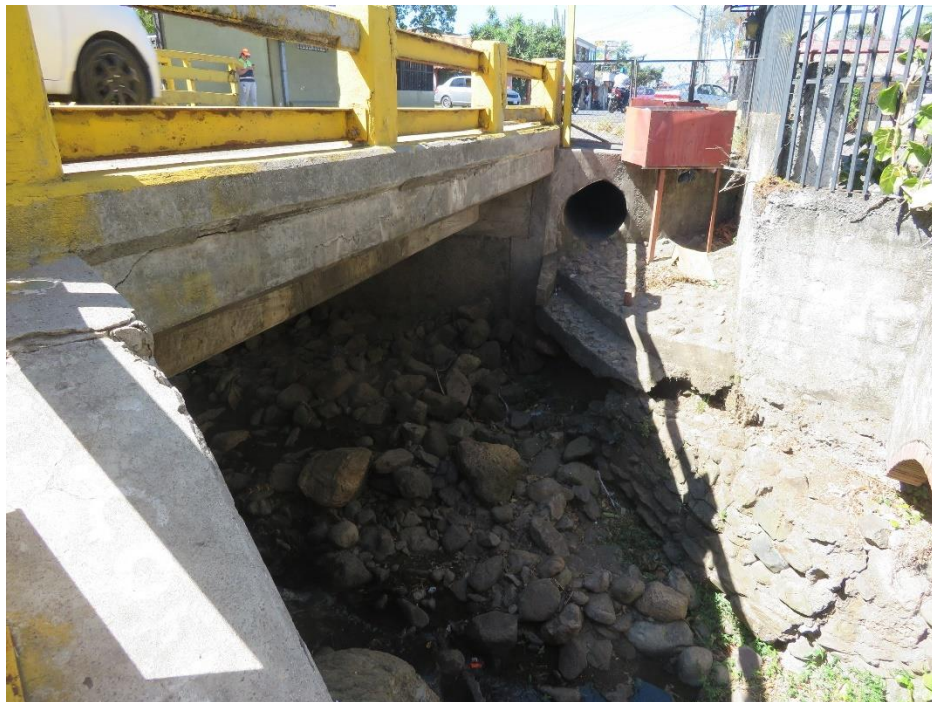
Figura 2.15. Puente 5b, Paso Vehicular Avenida 2, cercanias de Restaurante Ceviche del Rey

Figura 2.14 (cont.). Puente 5b, Paso Vehicular Avenida 2, cercanías de Restaurante Ceviche del Rey

El puente denominado como 5b corresponde al paso vehicular de la Avenida 2 y consiste en una estructura de concreto reforzado. Es una estructura de importancia primaria para el tránsito a través de la ciudad de Santa Ana, al estar sobre una vía principal de acceso. El puente se encuentra a una altura de aproximadamente 2.45 m desde el punto más bajo del cauce del río y tiene aproximadamente 9.30 m de longitud en su superficie de paso superior. En la Figura 2.15 se muestra el estado actual de la estructura.

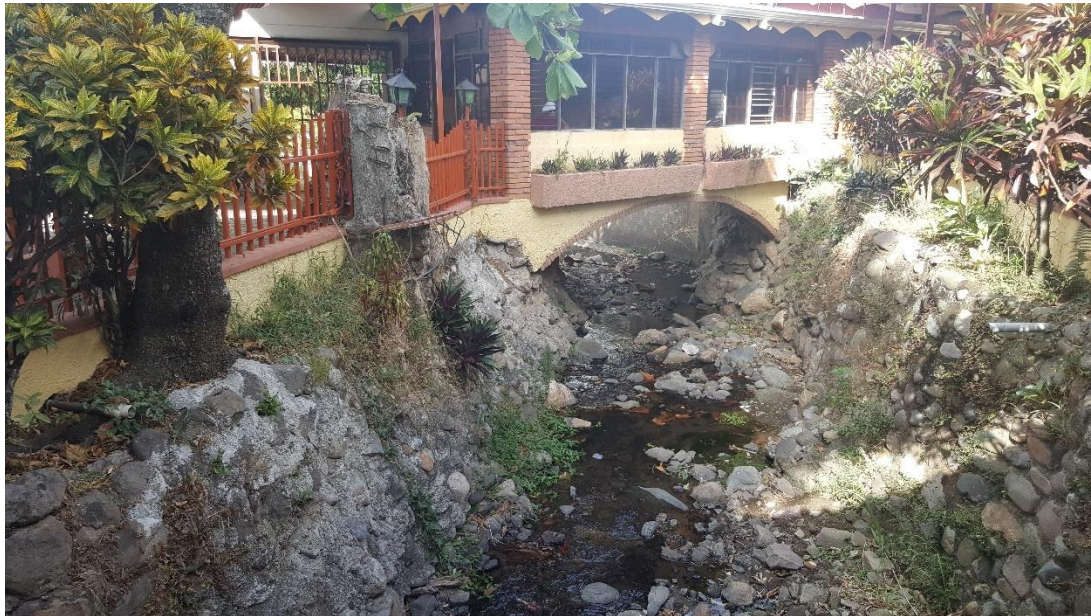
Figura 2.18. Puente 5d, Anexo al salón restaurante, propiedad privada Restaurante Ceviche del Rey

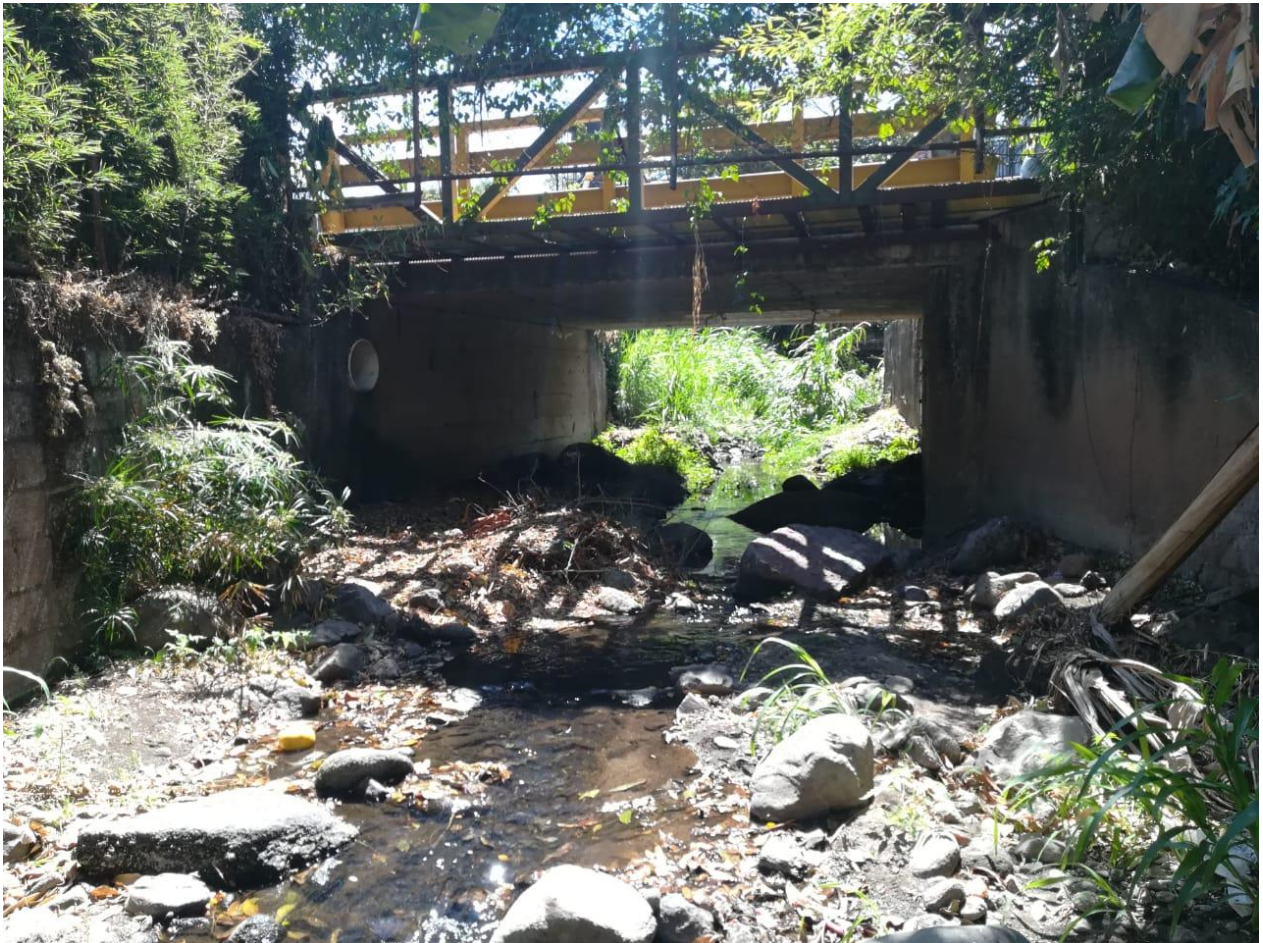
Figura 2.19. Puente 6, Paso Vehicular Avenida 0A

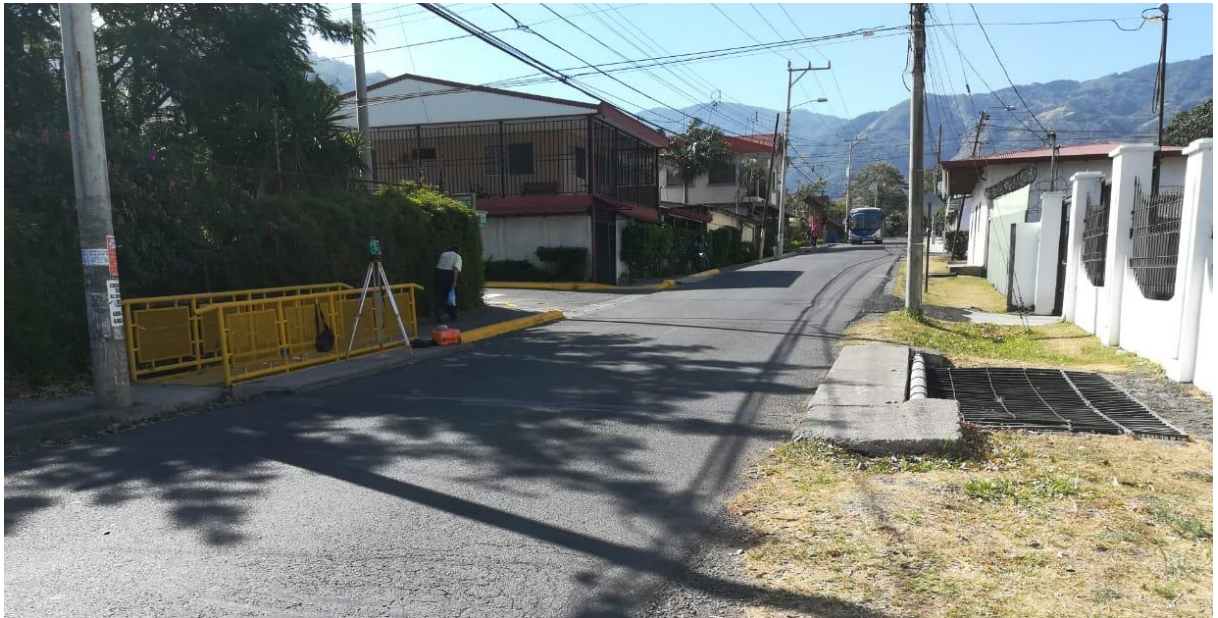
Figura 2.21. Puente 7, Paso Vehicular Calle 5

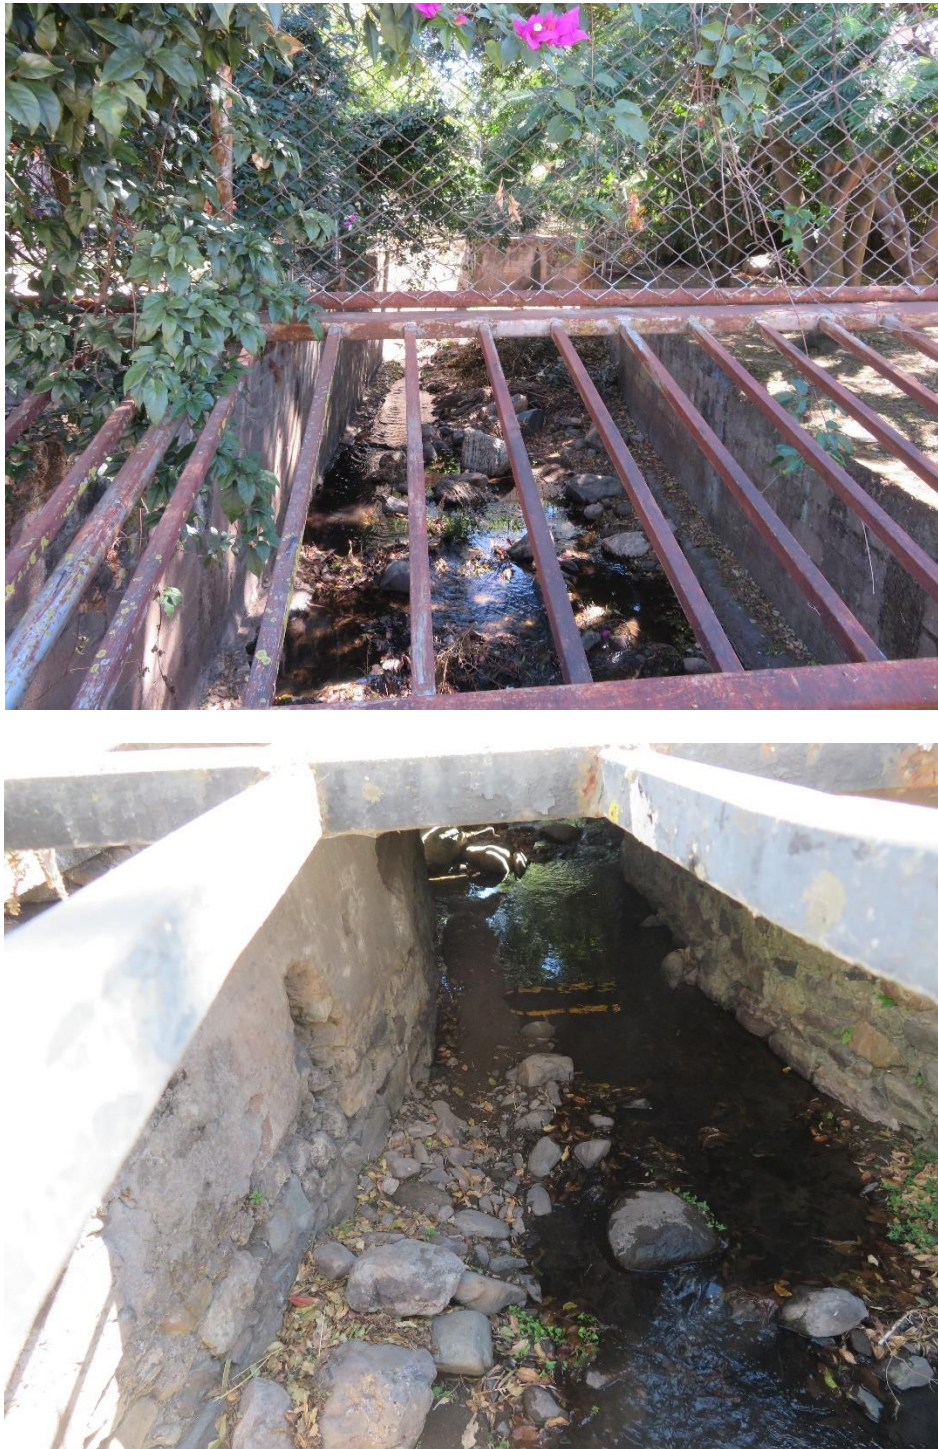
Figura 2.22. Condición del cauce del río Corrogres en el sitio del puente 7

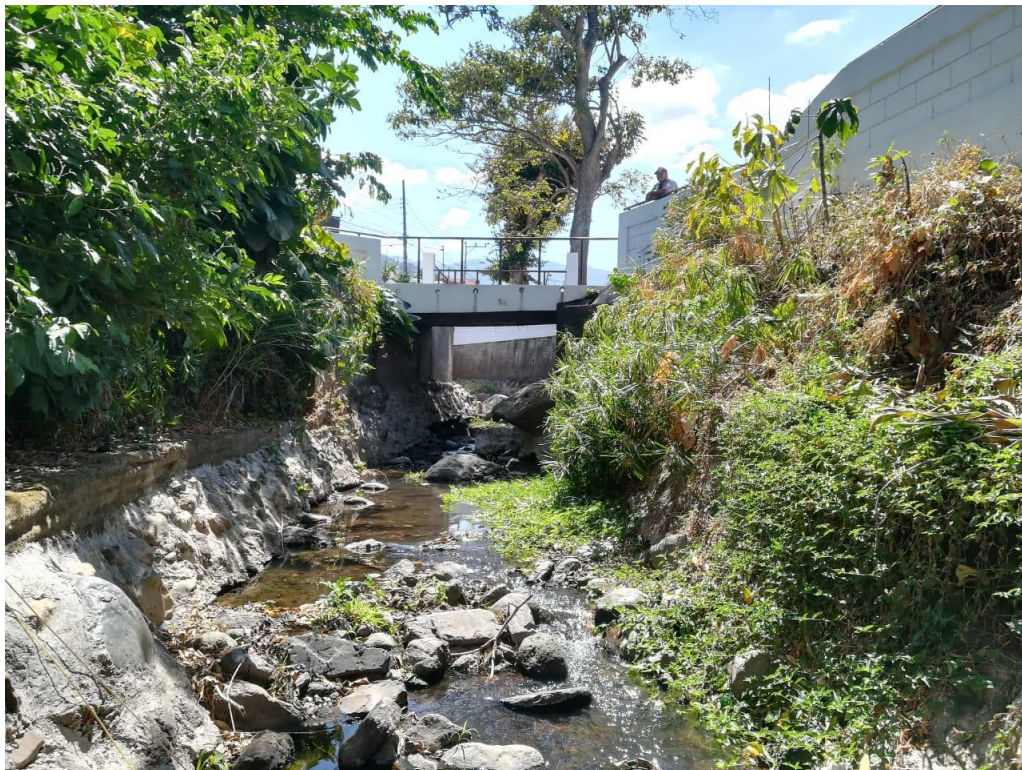
Figura 2.23. Puente 8a, Paso Vehicular Oficentro del Río

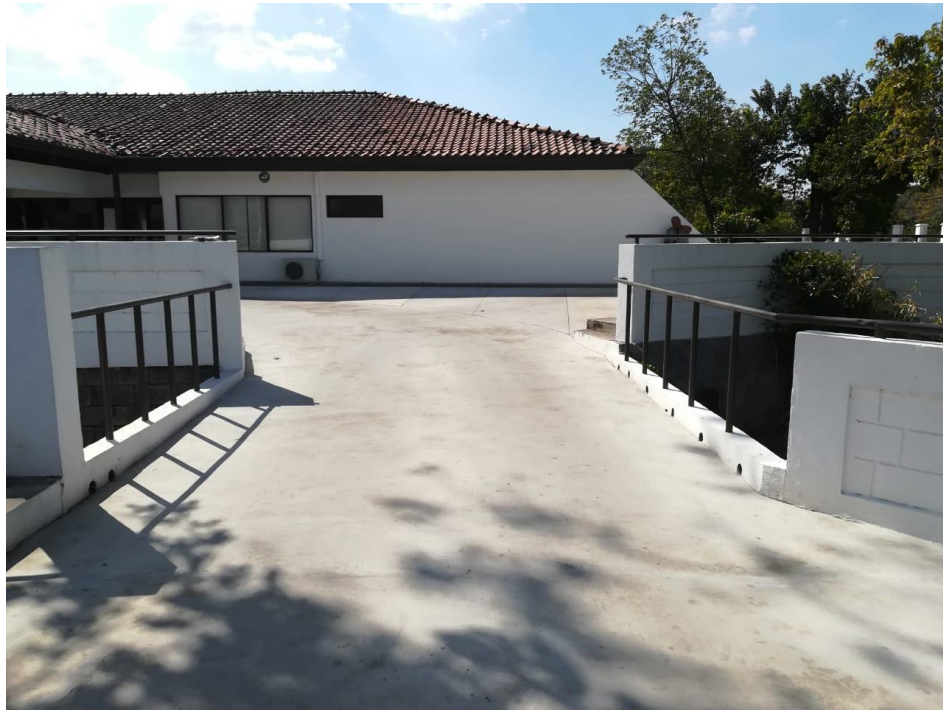
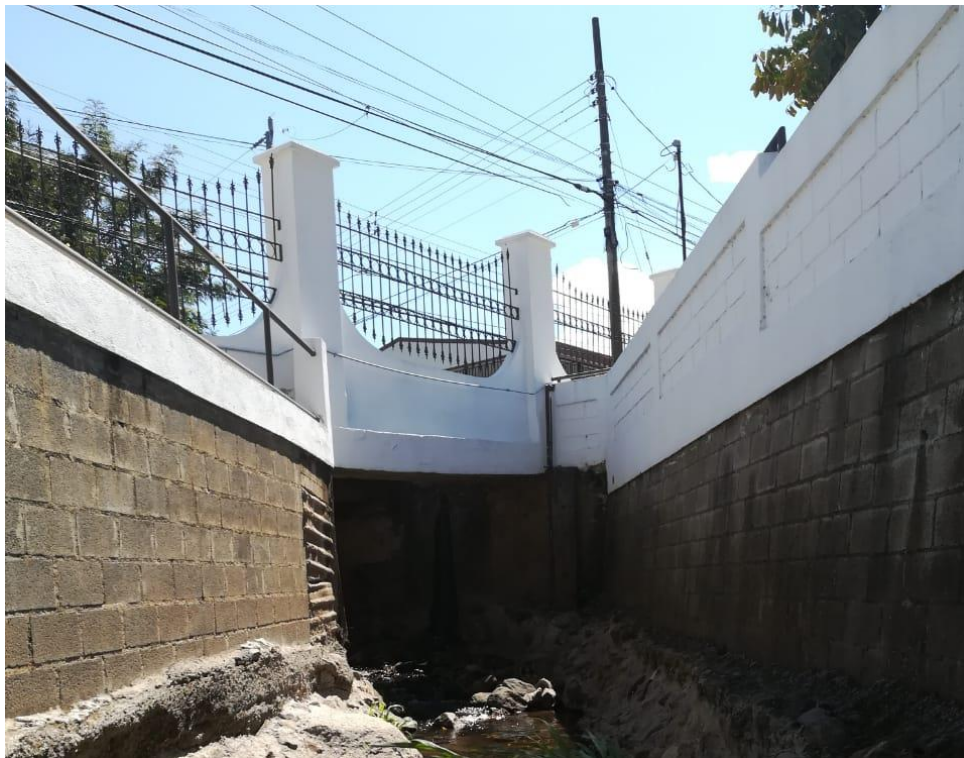
Figura 2.22 (cont.). Condición del cauce del río Corrogres en el sitio del puente 8a

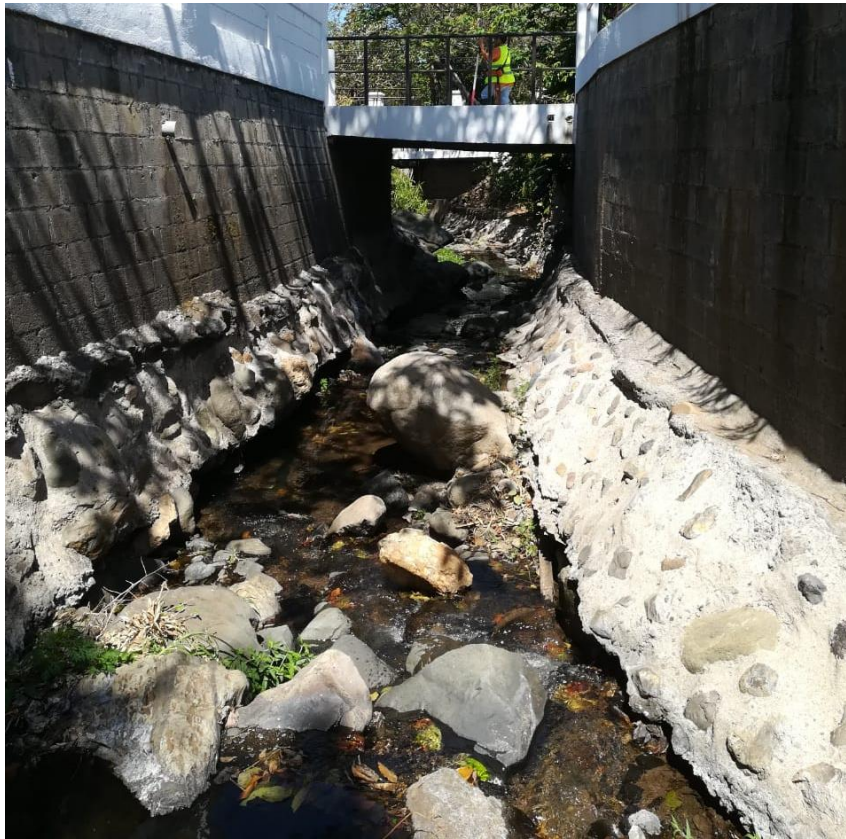
Figura 2.24. Condición del cauce del río Corrogres en el sitio del puente 8a

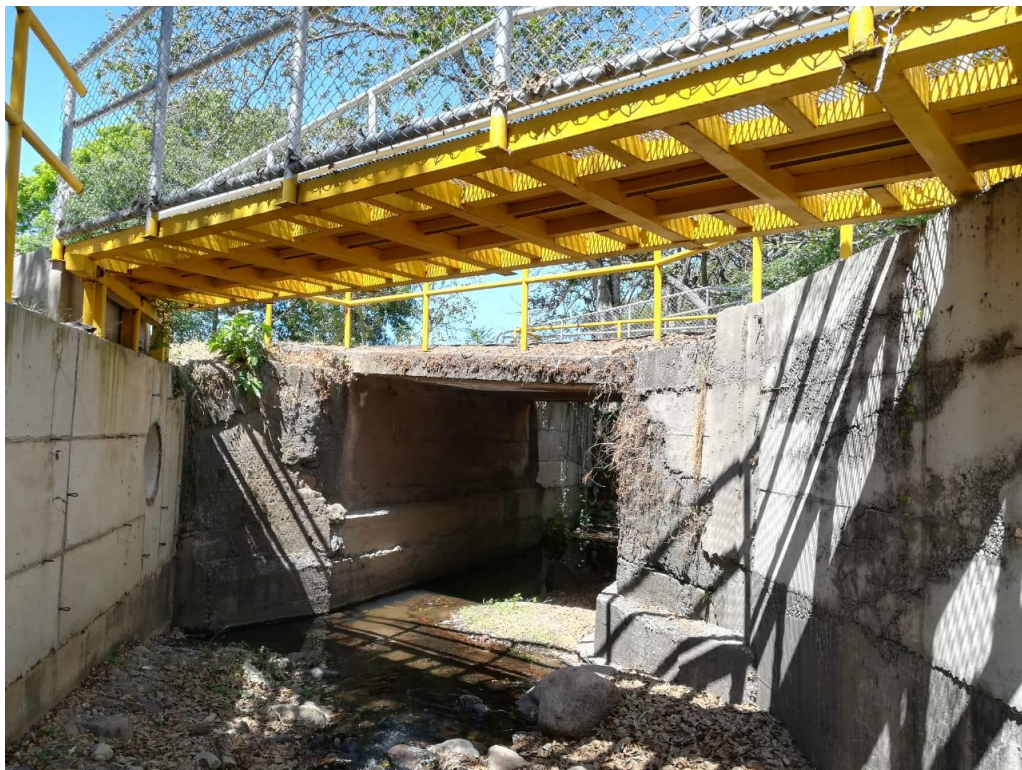
Figura 2.25. Puente 8b, Paso Vehicular Avenida 1

El puente 8b corresponde al de paso vehicular sobre la Avenida 1. Éste consiste en una estructura de concreto reforzado, el puente se encuentra a una altura de aproximadamente 2.88 m desde el punto más bajo del cauce del río y tiene aproximadamente 3.8 m de longitud en su superficie de paso superior. En la Figura 2.25 se muestra el estado actual de la estructura.

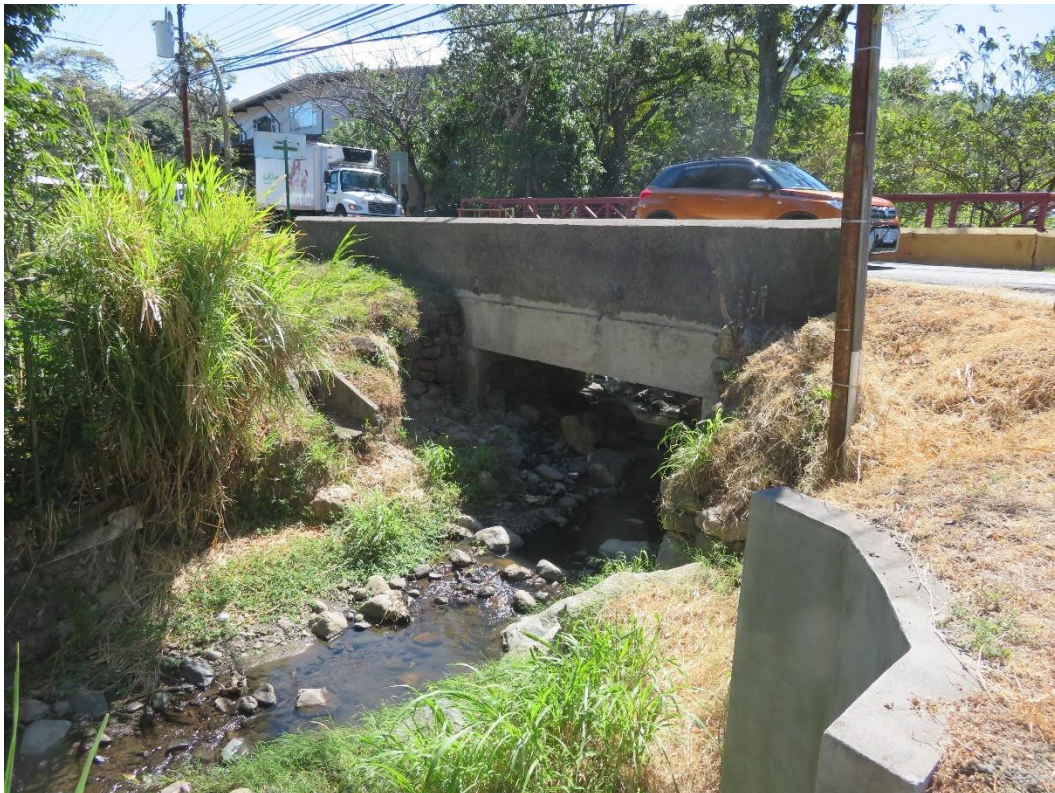
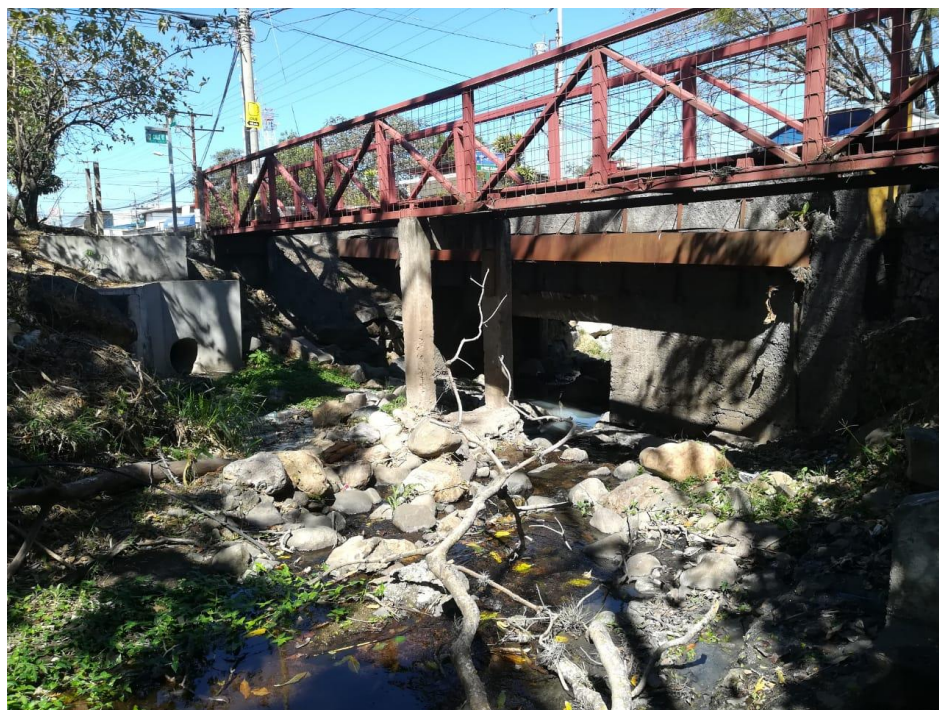
Figura 2.27. Puente 9, Paso Vehicular Avenida 3

Figura 2.26 (cont.). Puente 9, Paso Vehicular Avenida 3

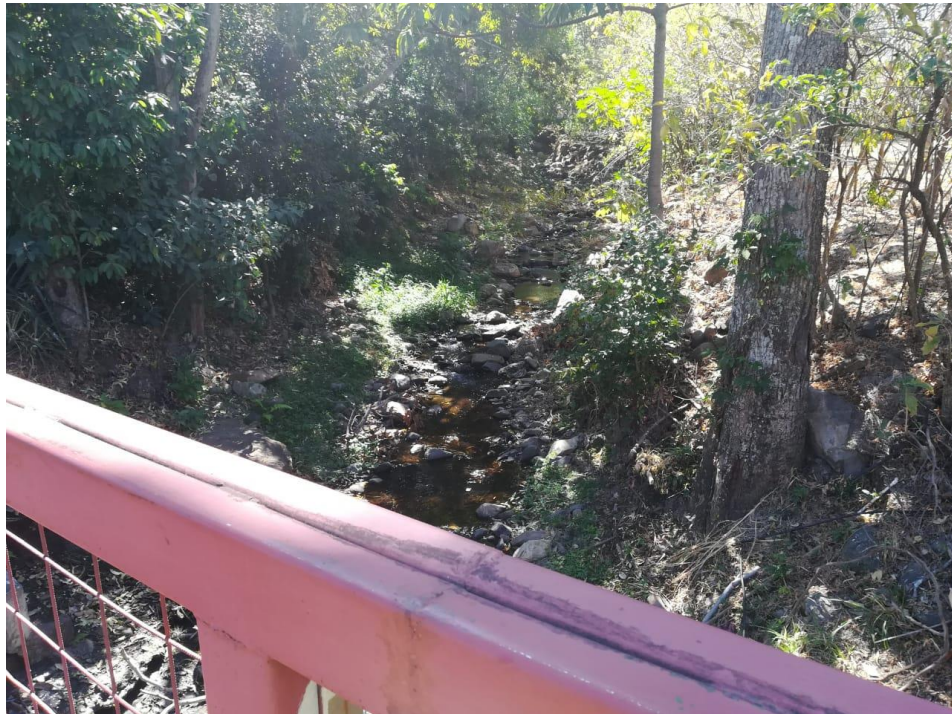
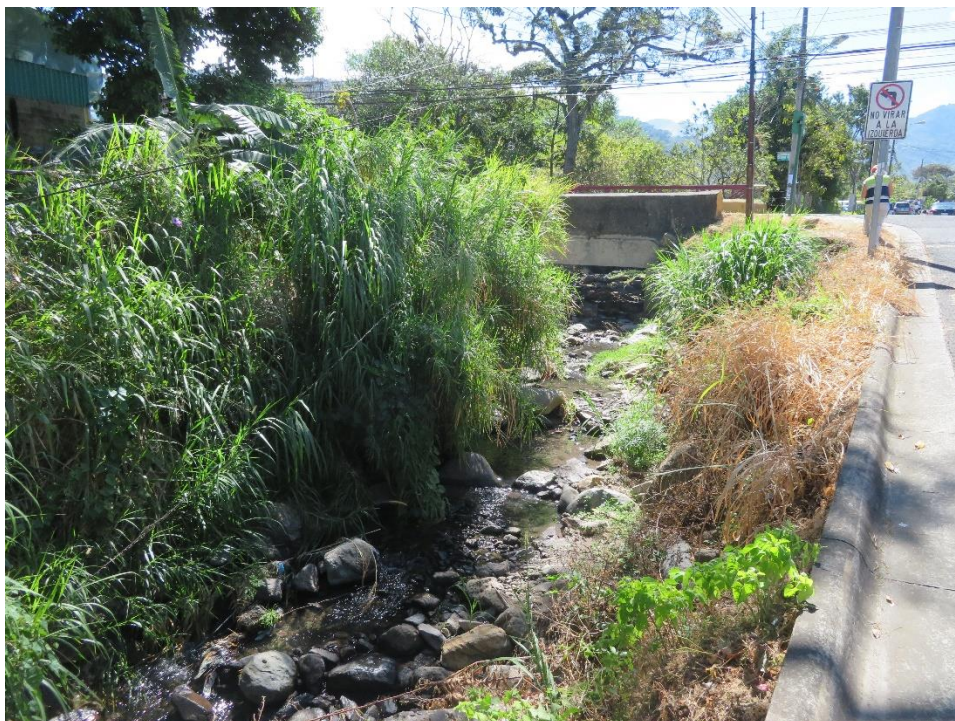
Figura 2.28. Condición del cauce del río Corrogres en el sitio del puente 9

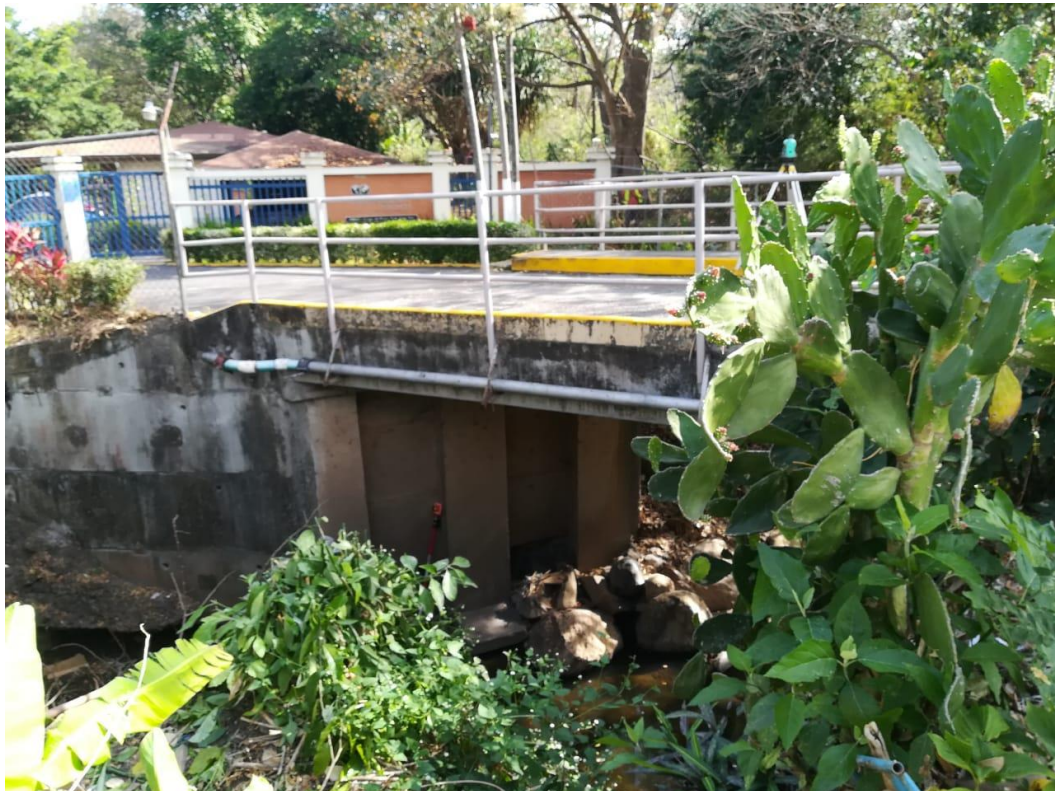
Figura 2.29. Puente 10, Paso Vehicular Calle 1, Cercanías entrada Colegio Mundo Unido

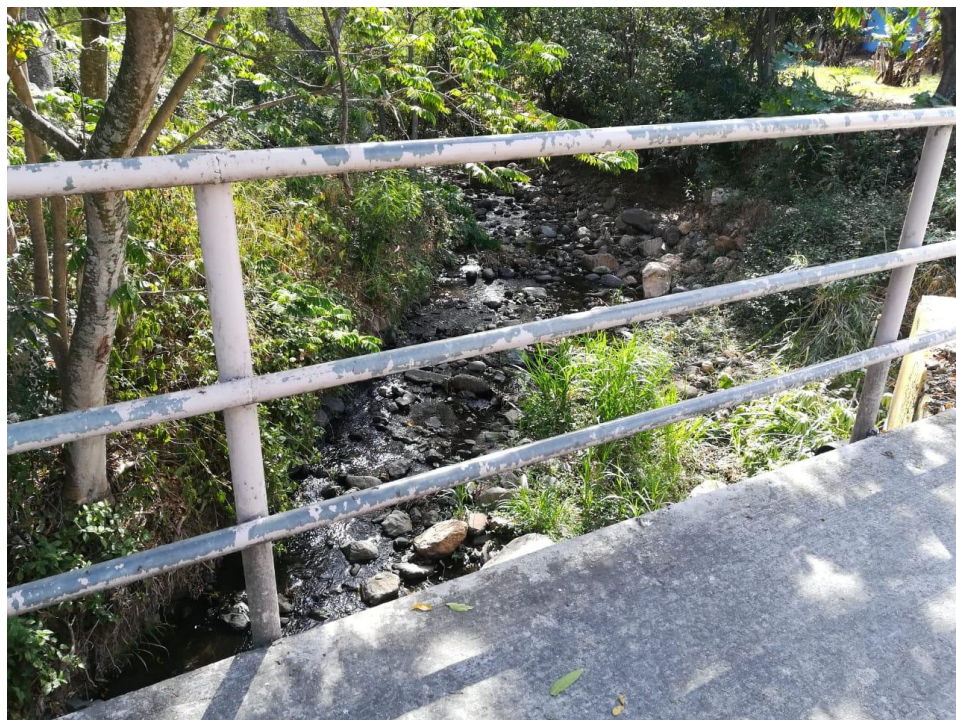
Figura 2.30. Condición del cauce del río Corrogres en el sitio del puente 10
