**ESTUDIO HIDROLÓGICO E HIDRÁULICO DEL RÍO
CORROGRES, SANTA ANA
INFORME FINAL**

1812C38-S-001-DOC-REV1
Abril de 2019

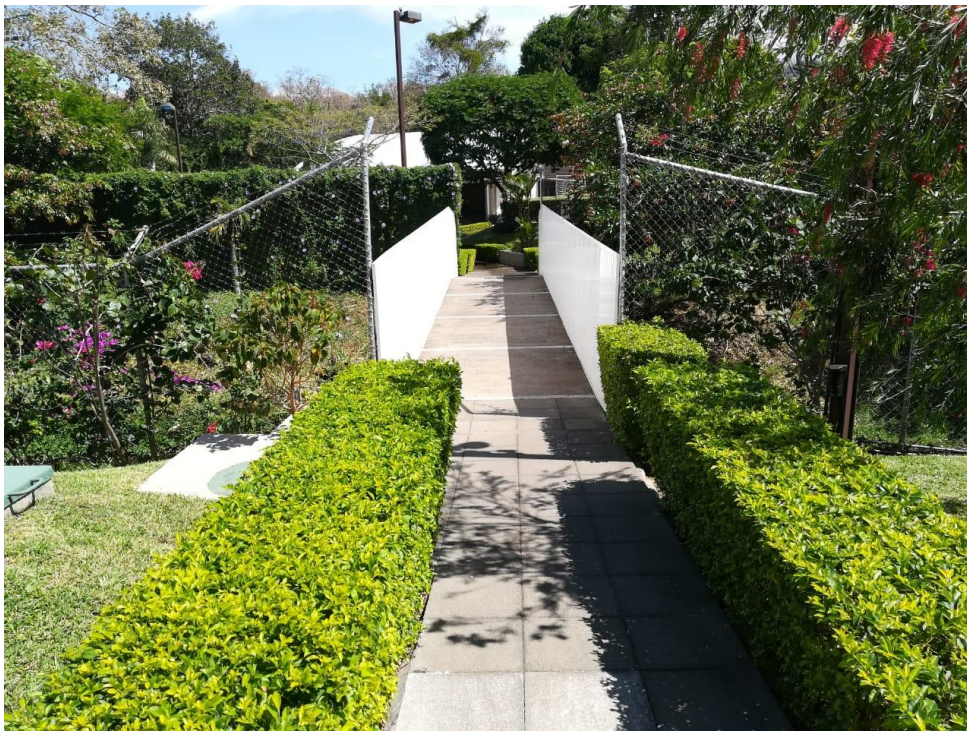
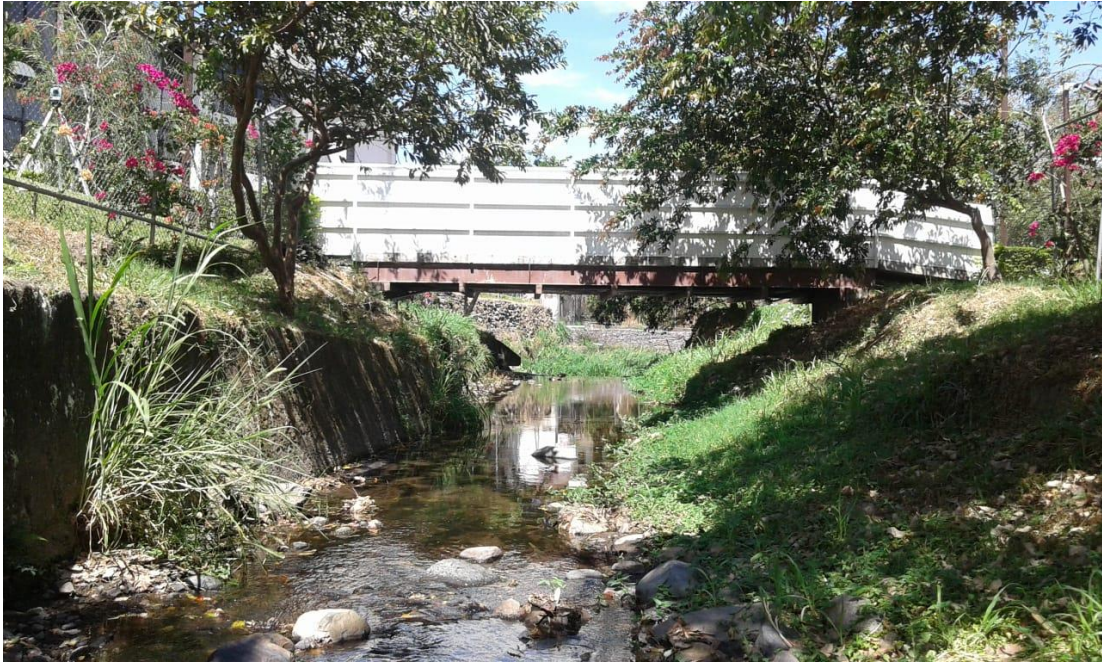
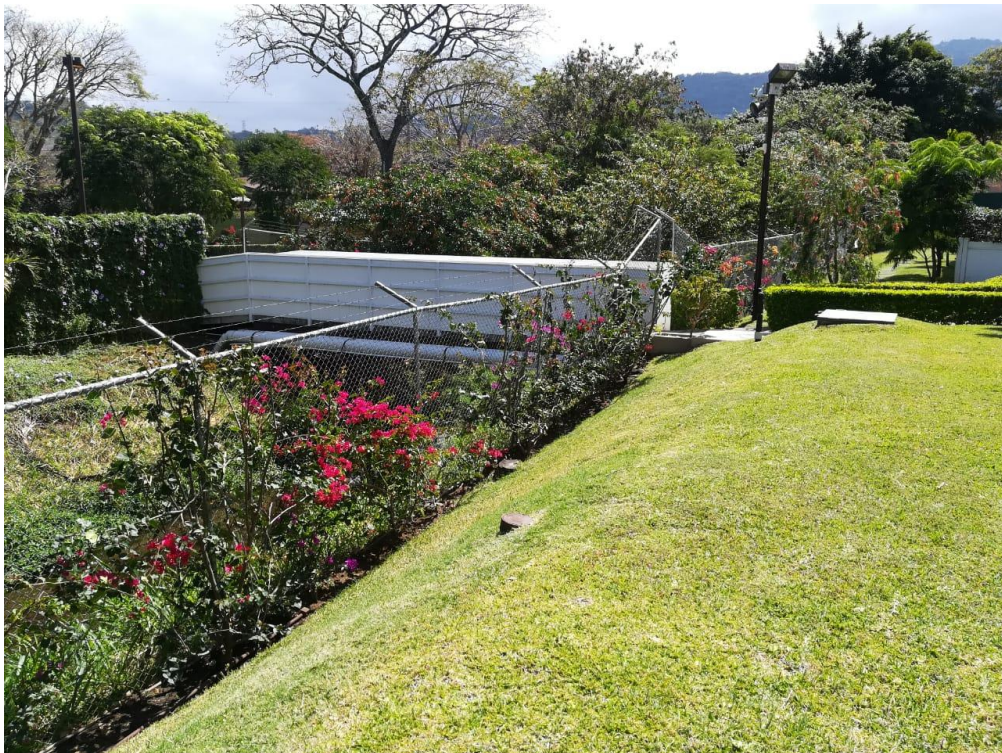
Figura 2.31. Puente 11, Paso peatonal interno Condominio Santa Ana Park

Figura 2.30 (cont.). Puente 11, Paso peatonal interno Condominio Santa Ana Park

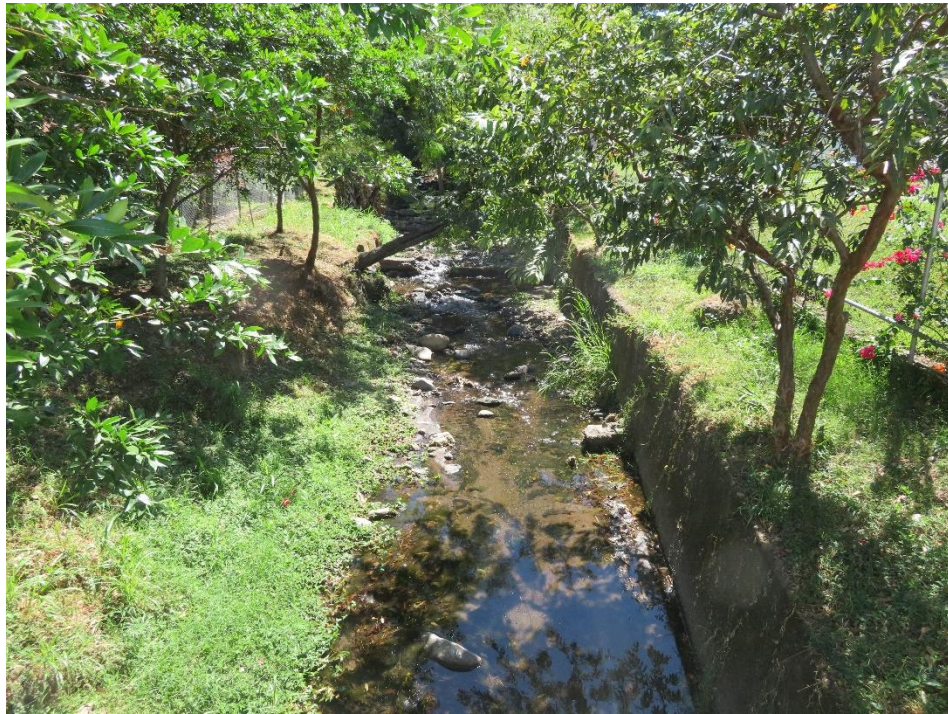
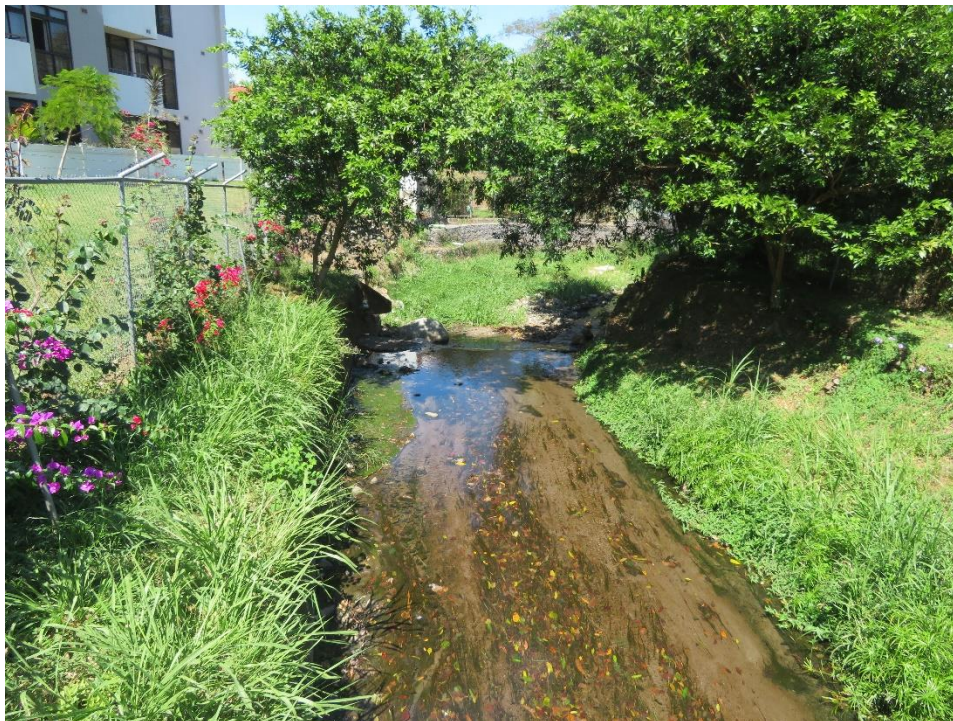
Figura 2.32. Condición del cauce del río Corrogres en el sitio del puente 11

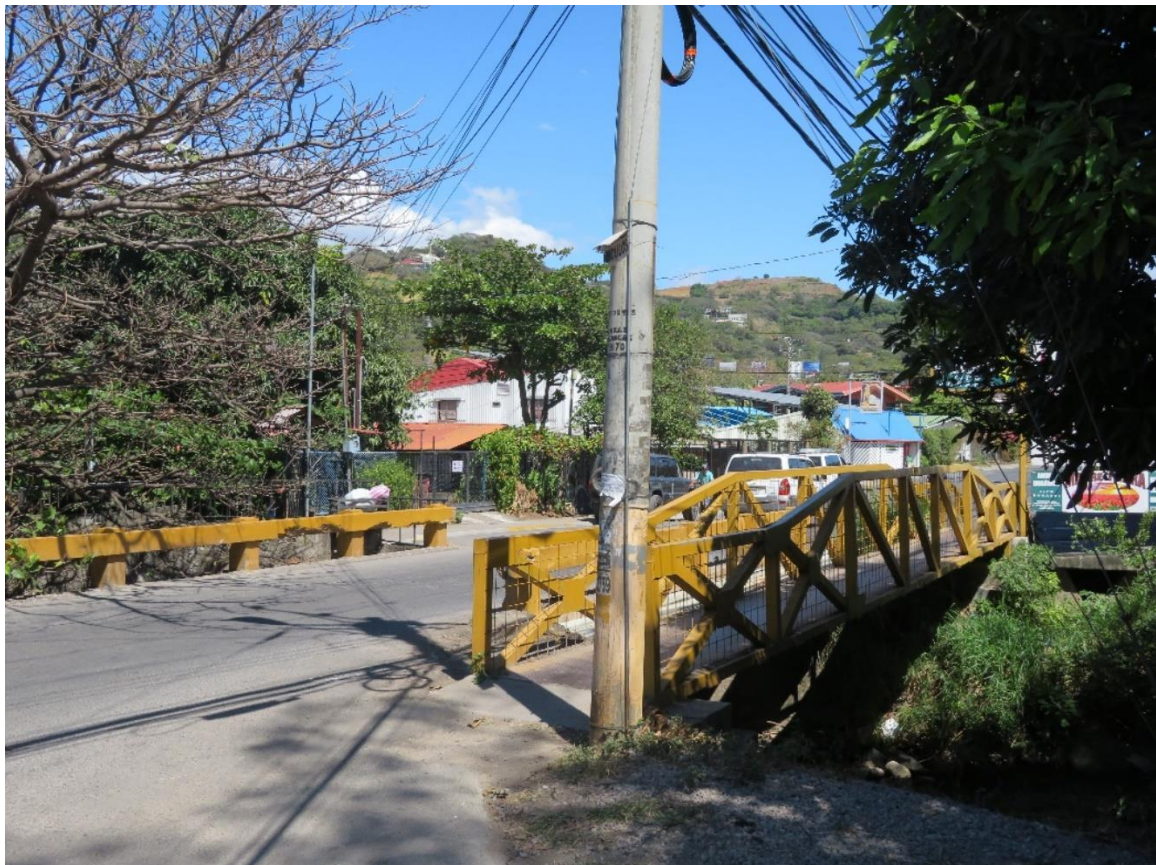
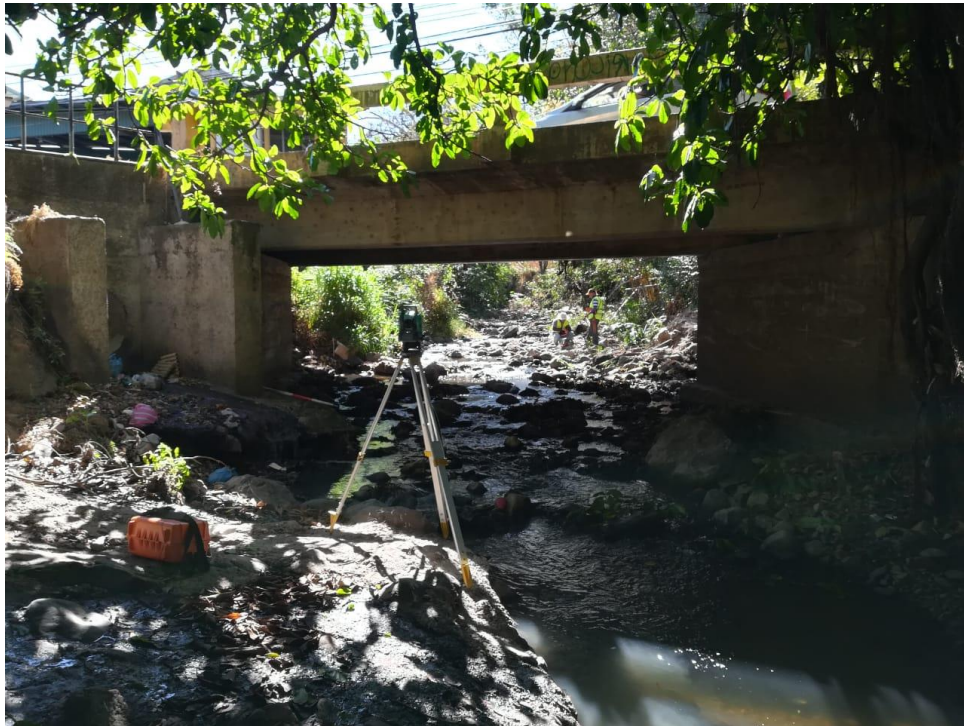
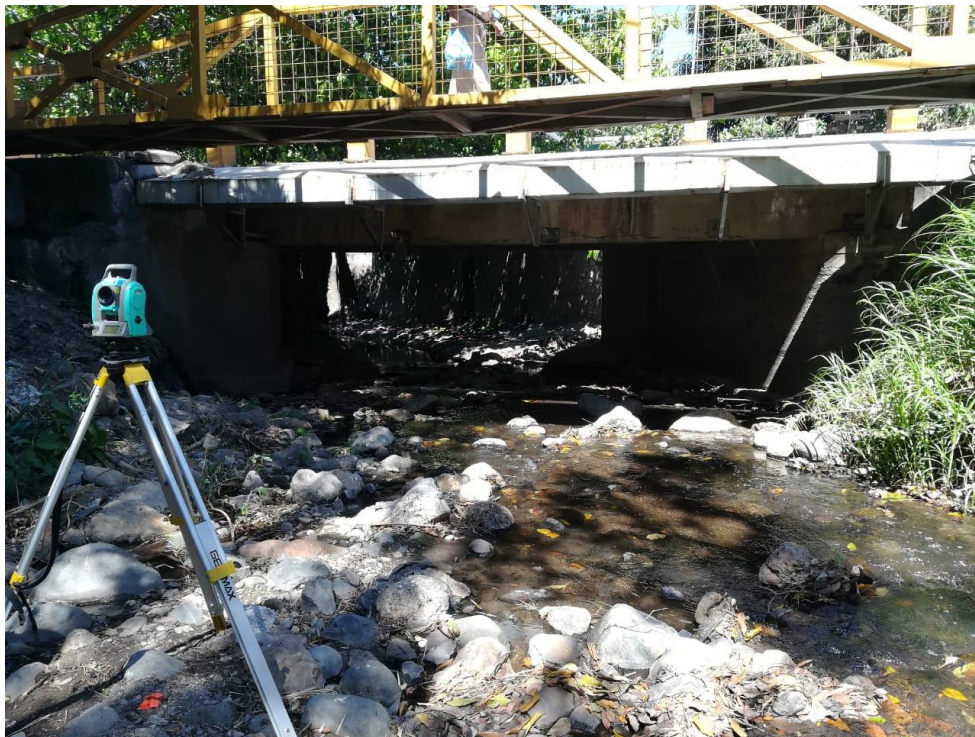
Figura 2.33. Puente 12, Paso vehicular Avenida 23, Calle Gavilanes, La Soya

Figura 2.32 (cont.). Puente 12, Paso vehicular Avenida 23, Calle Gavilanes, La Soya

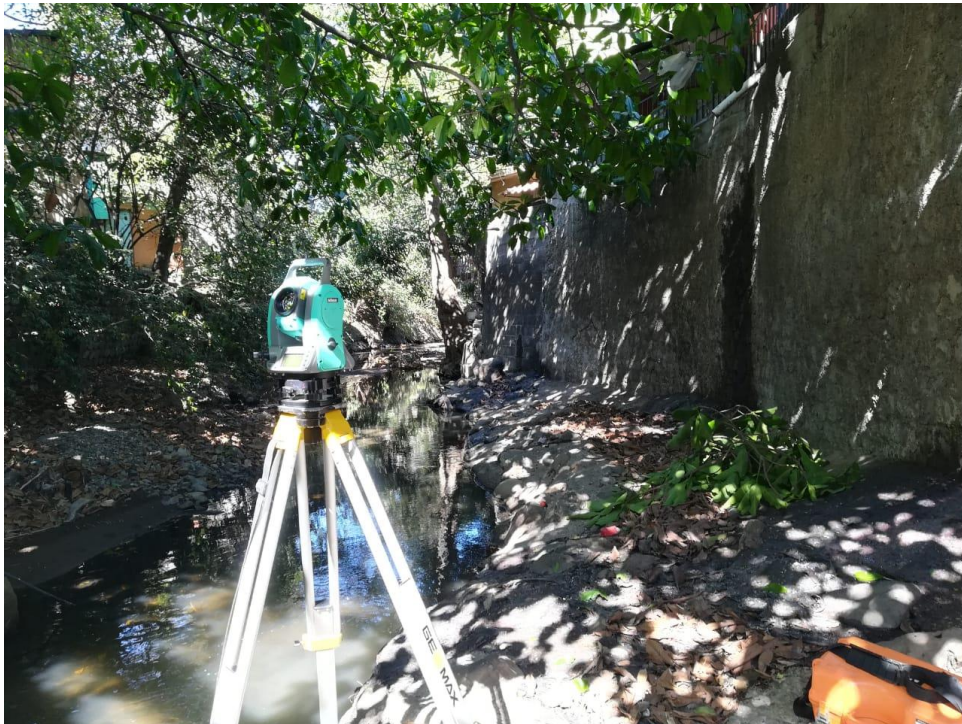
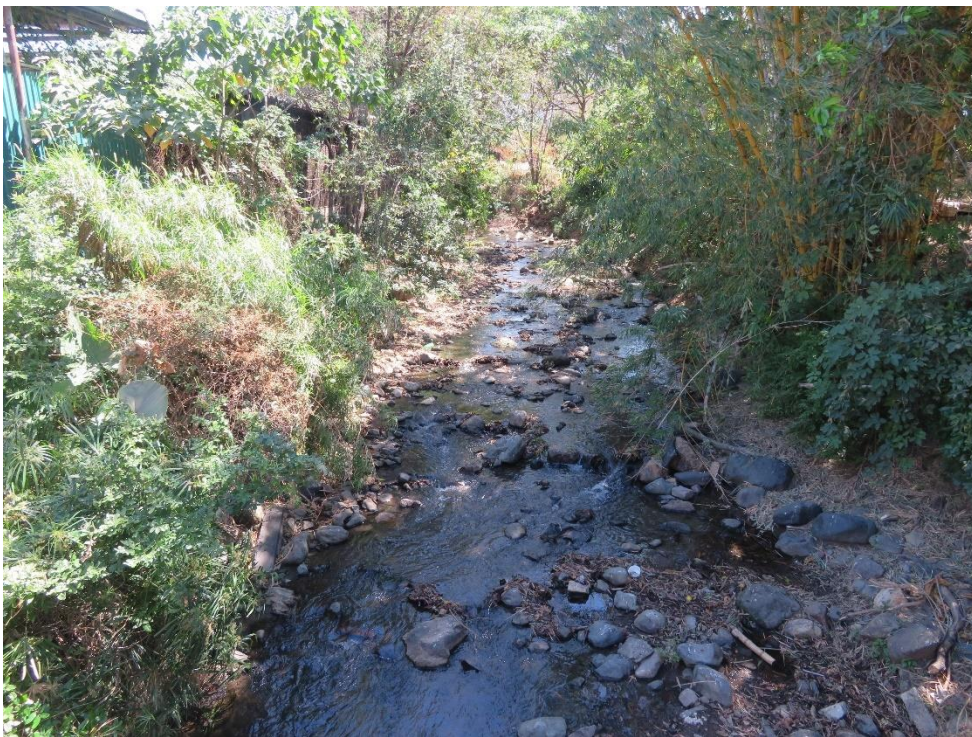
Figura 2.34. Condición del cauce del río Corrogres en el sitio del puente 12

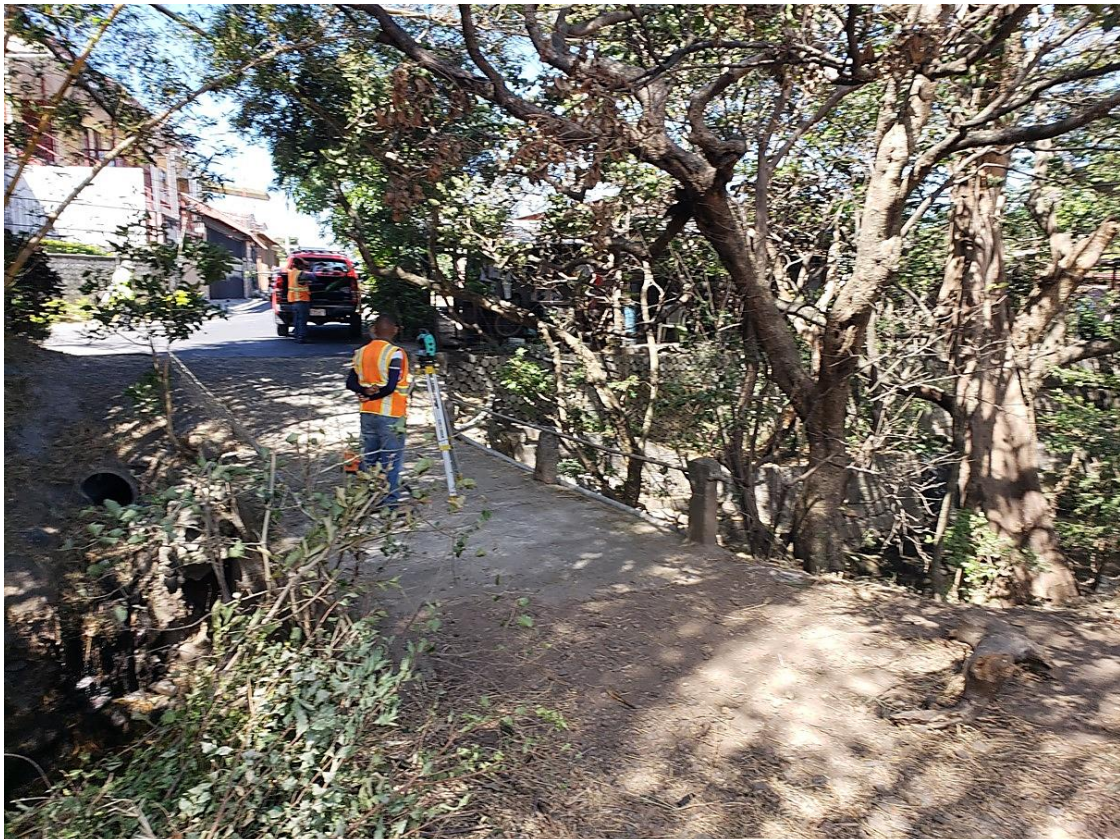
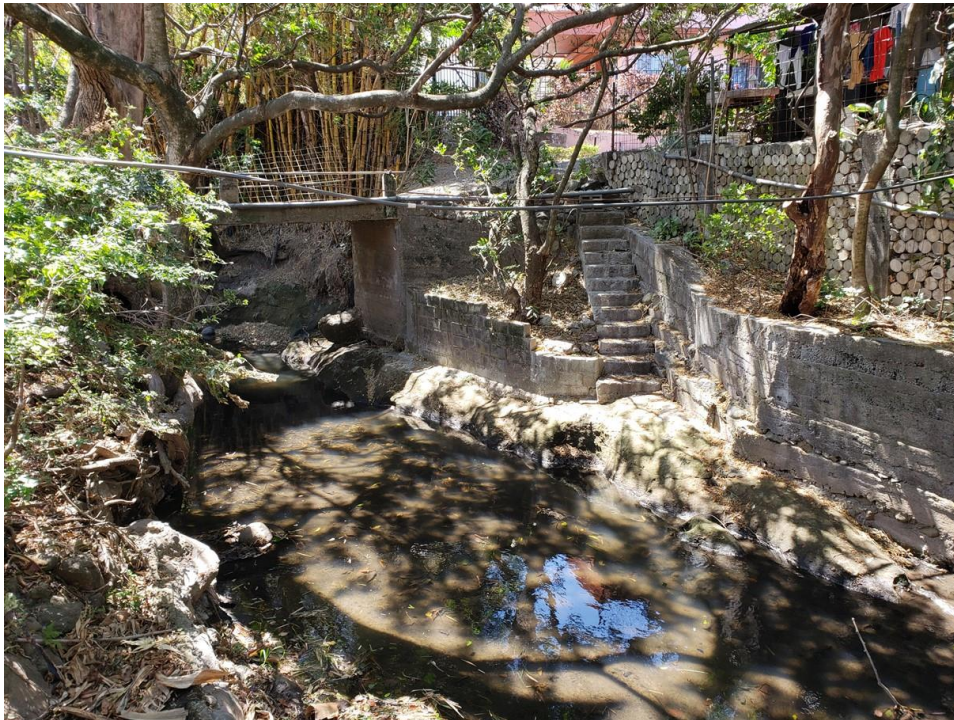
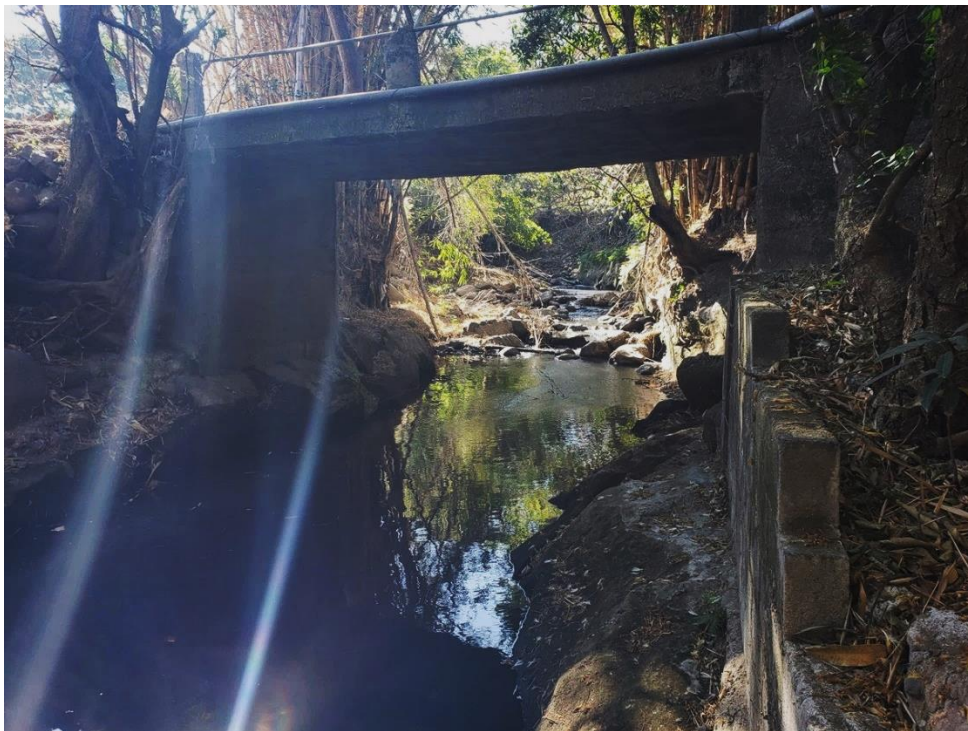
Figura 2.35. Puente 13, Paso vehicular Calle Los González

Figura 2.34 (cont.). Puente 13, Paso vehicular Calle Los González

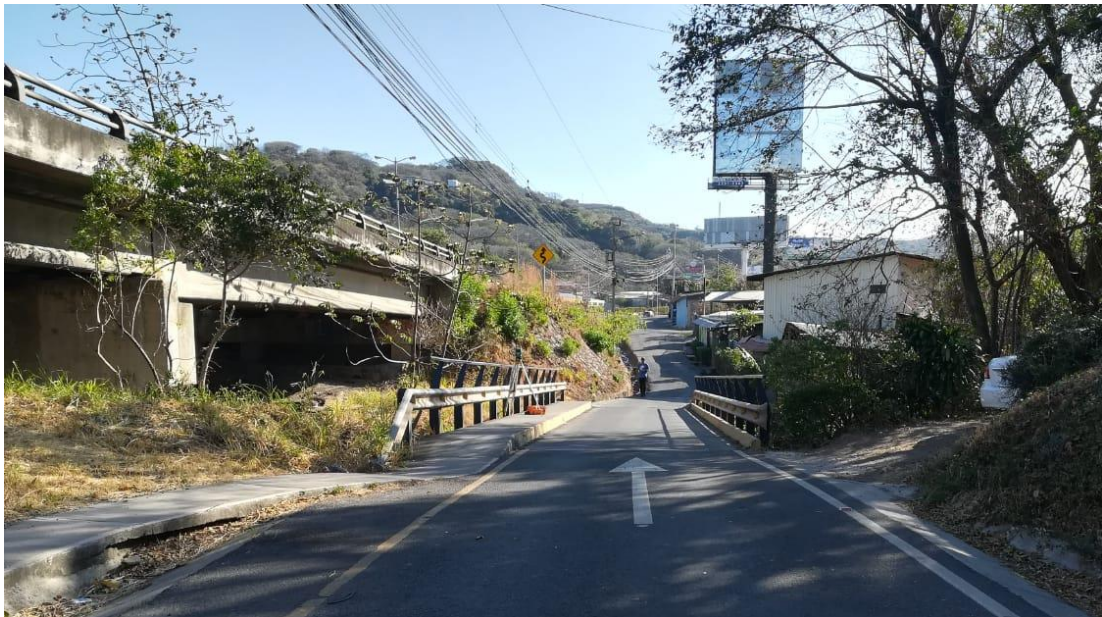
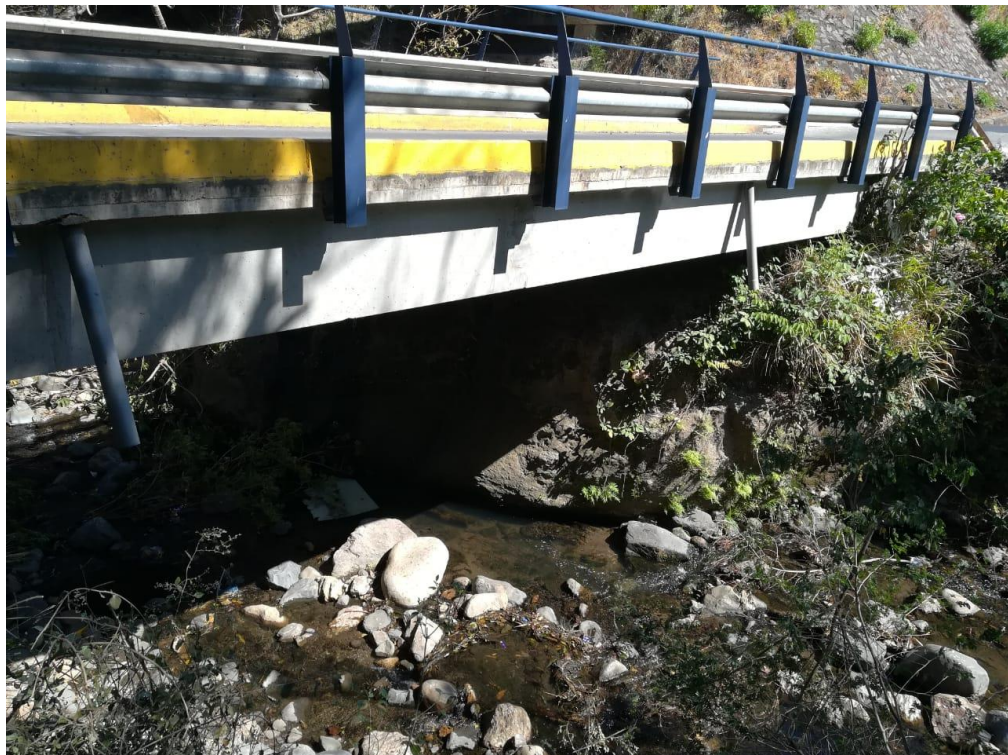
Figura 2.39. Puente 15, Paso vehicular calle marginal salida Ruta 27

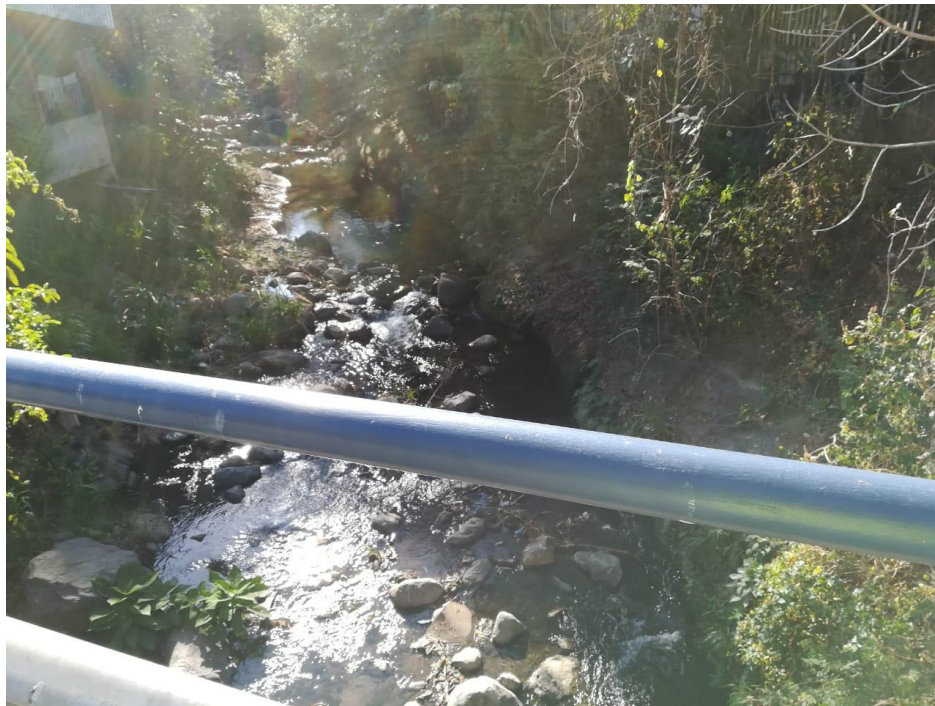
Figura 2.40. Condición del cauce del río Corrogres en el sitio del puente 15

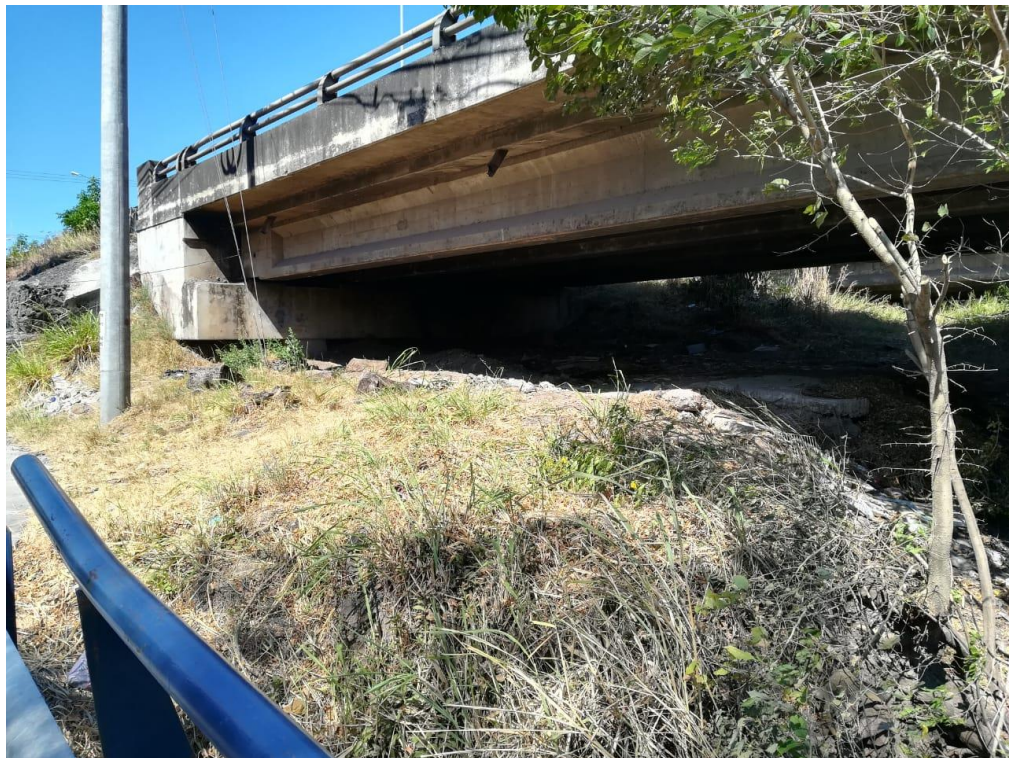
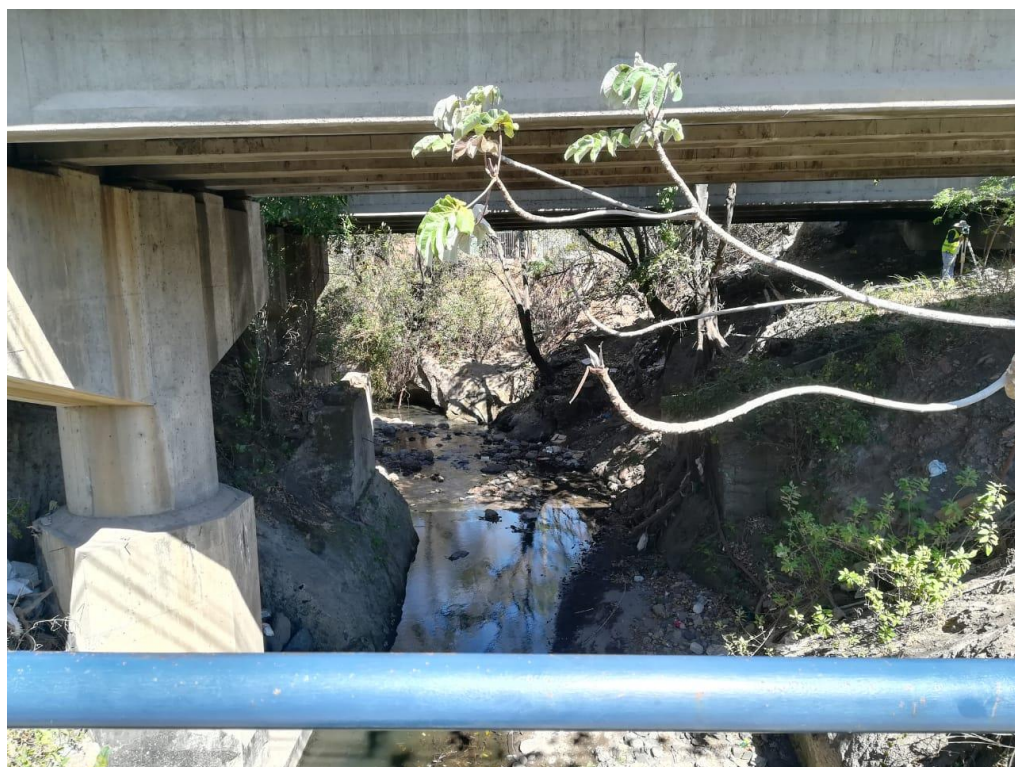
Figura 2.41. Puente 16, Paso vehicular Ruta 27

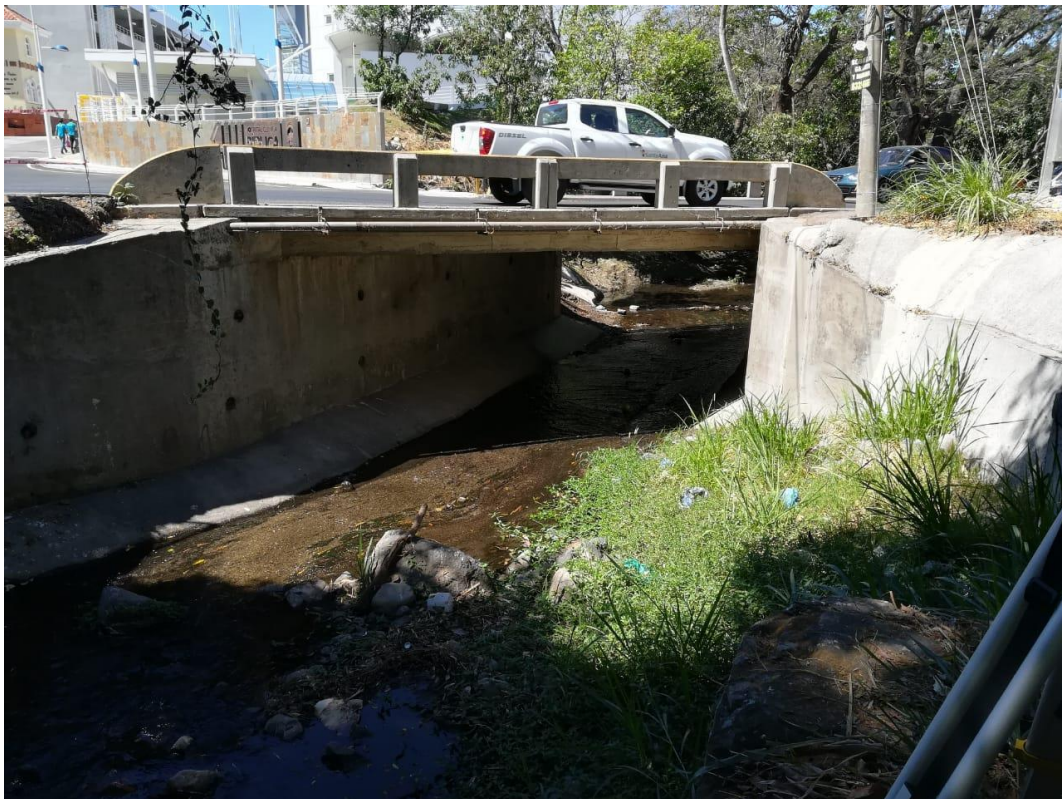
Figura 2.42. Puente 17, Paso vehicular cercanías Clínica Bíblica

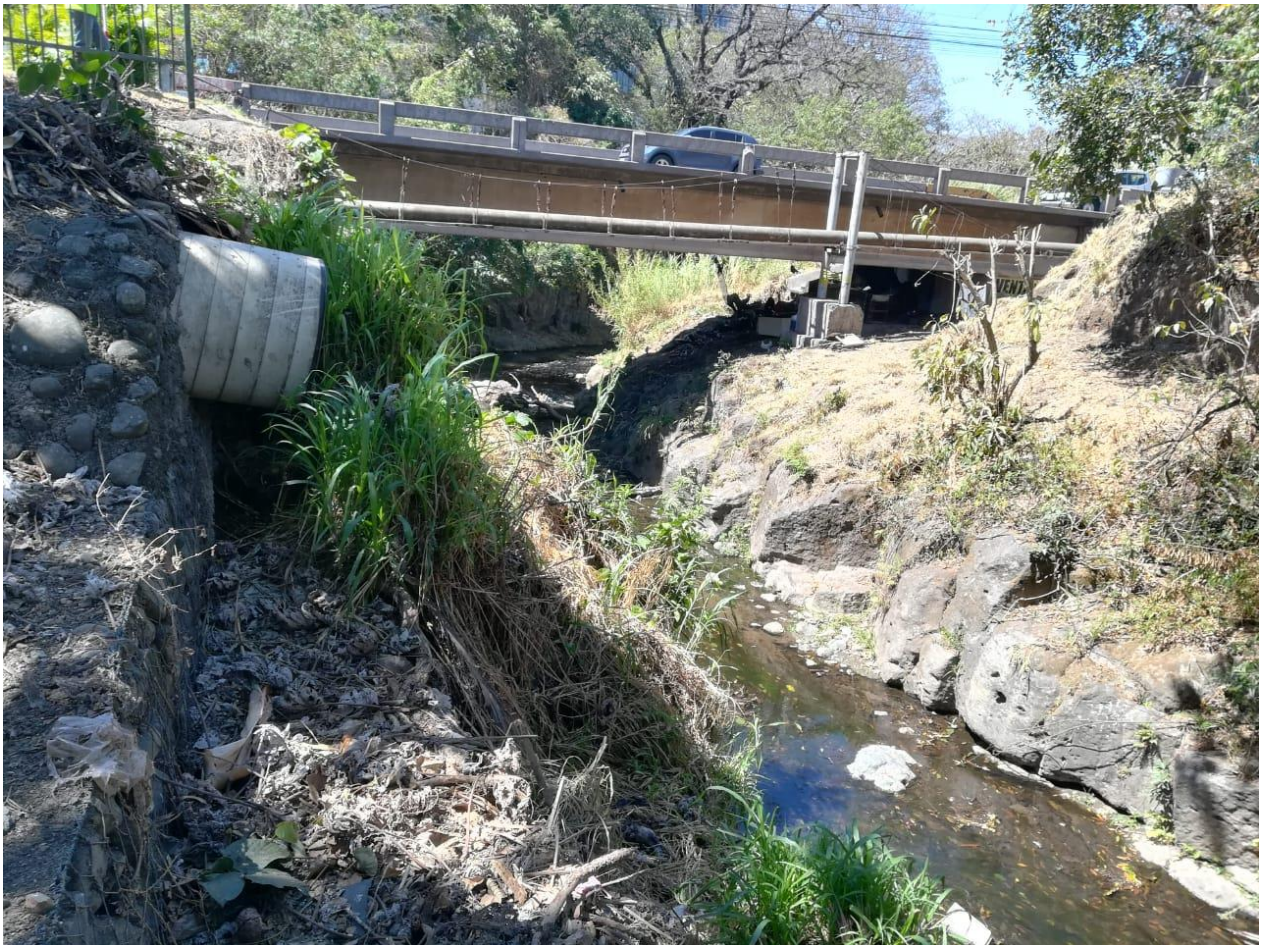
Figura 2.44. Puente 18, Paso vehicular sobre Radial Lindora

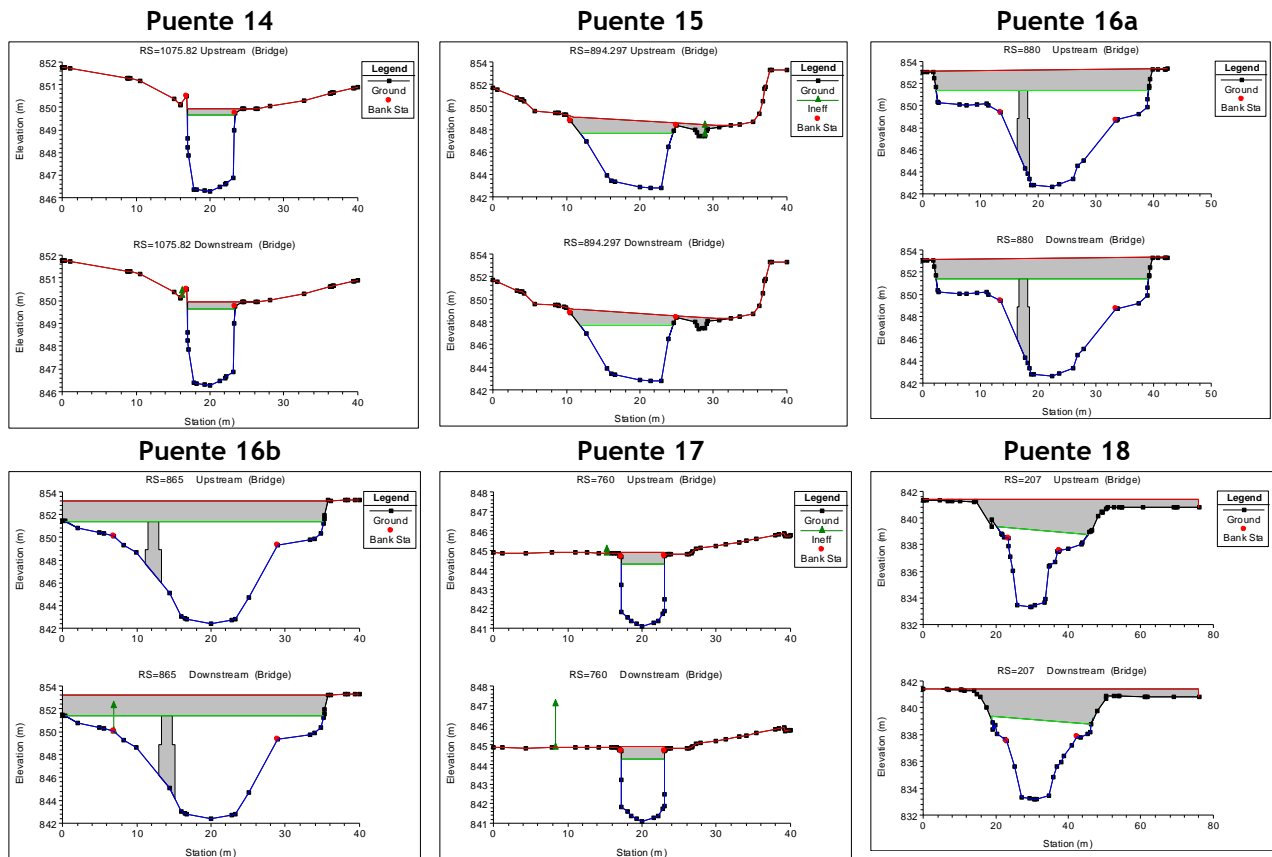
Figura 4.2. Secciones transversales representativas de los puentes existentes en el tramo de análisis del río Corrogres

Figura 4.2. (Cont.) Secciones transversales representativas de los puentes existentes en el tramo de análisis del río Corrogres

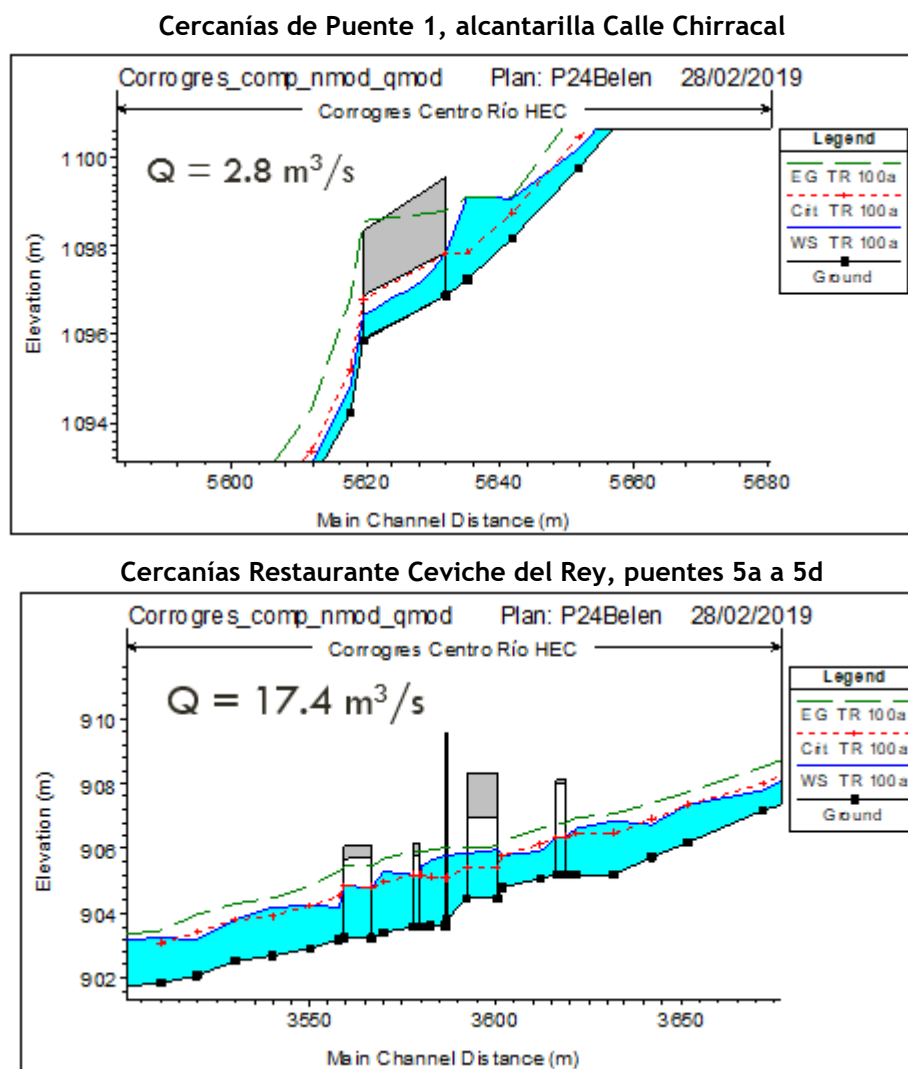
Figura 4.8. Perfil del río Corrogres a lo largo del tramo analizado para los caudales correspondiente al período de retorno de 100 años y la distribución de lluvias de 24 h

Para distribuciones de lluvia de larga duración (24h) el cauce del río Corrogres y sus estructuras no presentan problemas de capacidad hidráulica para ninguno de los períodos de retorno analizados.

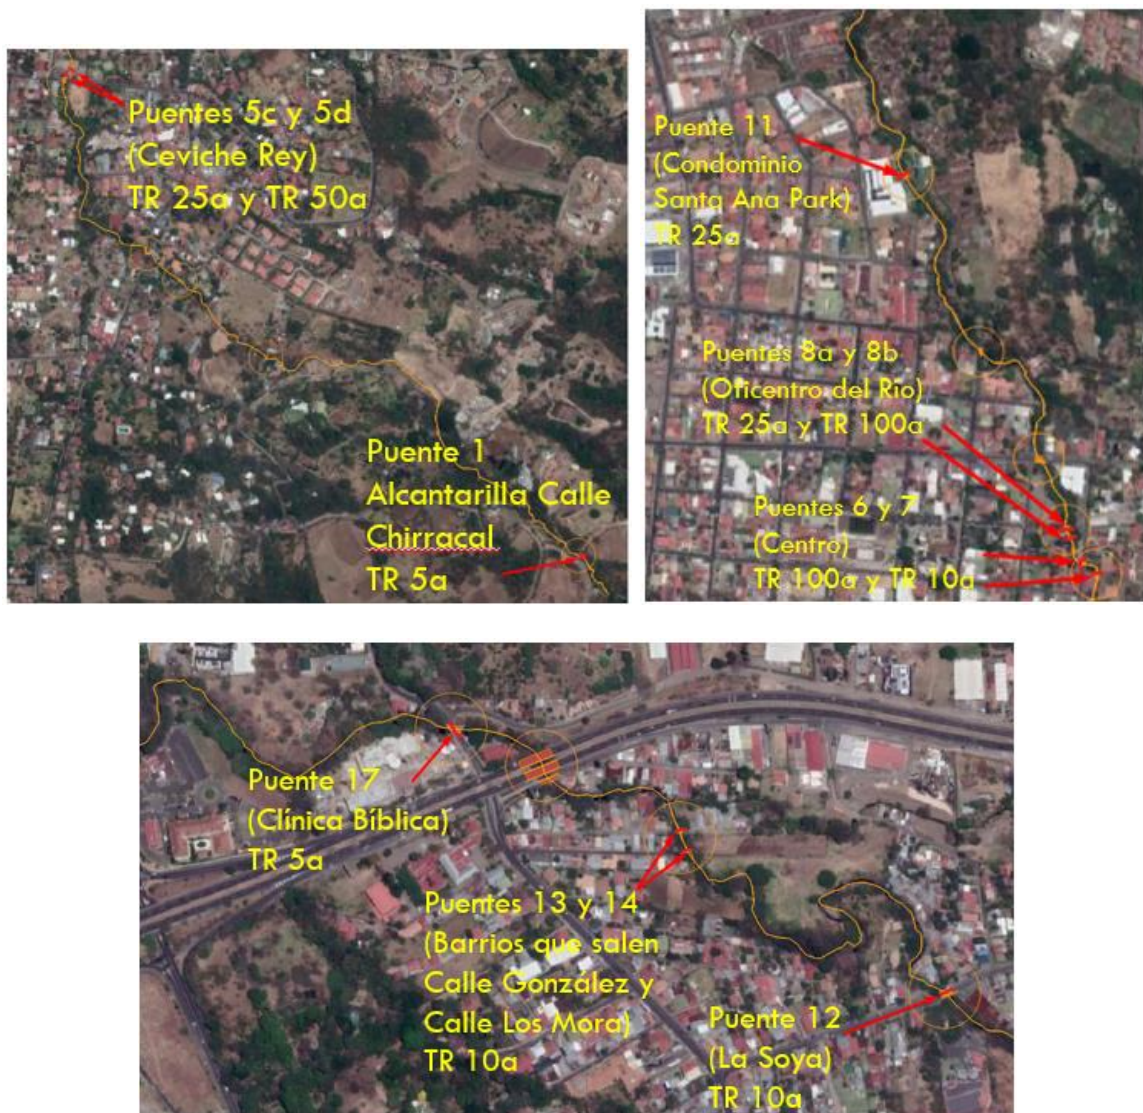
Figura 4.9. Esquema en planta de ubicación de puentes que presentan desbordamiento de agua ante eventos de precipitación de corta duración actuando en la totalidad de la cuenca del río Corrogres

Para distribuciones de lluvia de corta duración (aguacero de 2h que cubre toda la cuenca o la zona media de la misma) el cauce del río Corrogres y algunas de sus estructuras presentan problemas de capacidad hidráulica en ciertas zonas para los períodos de retorno de 5 años en adelante. En el mapa del Anexo 1 se muestra la extensión de la mancha de inundación obtenida a partir de las simulaciones de caudal para este caso. En la mayoría de los sectores con problemática la influencia de las estructuras de los puentes existentes es la principal causa de los desbordamientos del río, aunque existen

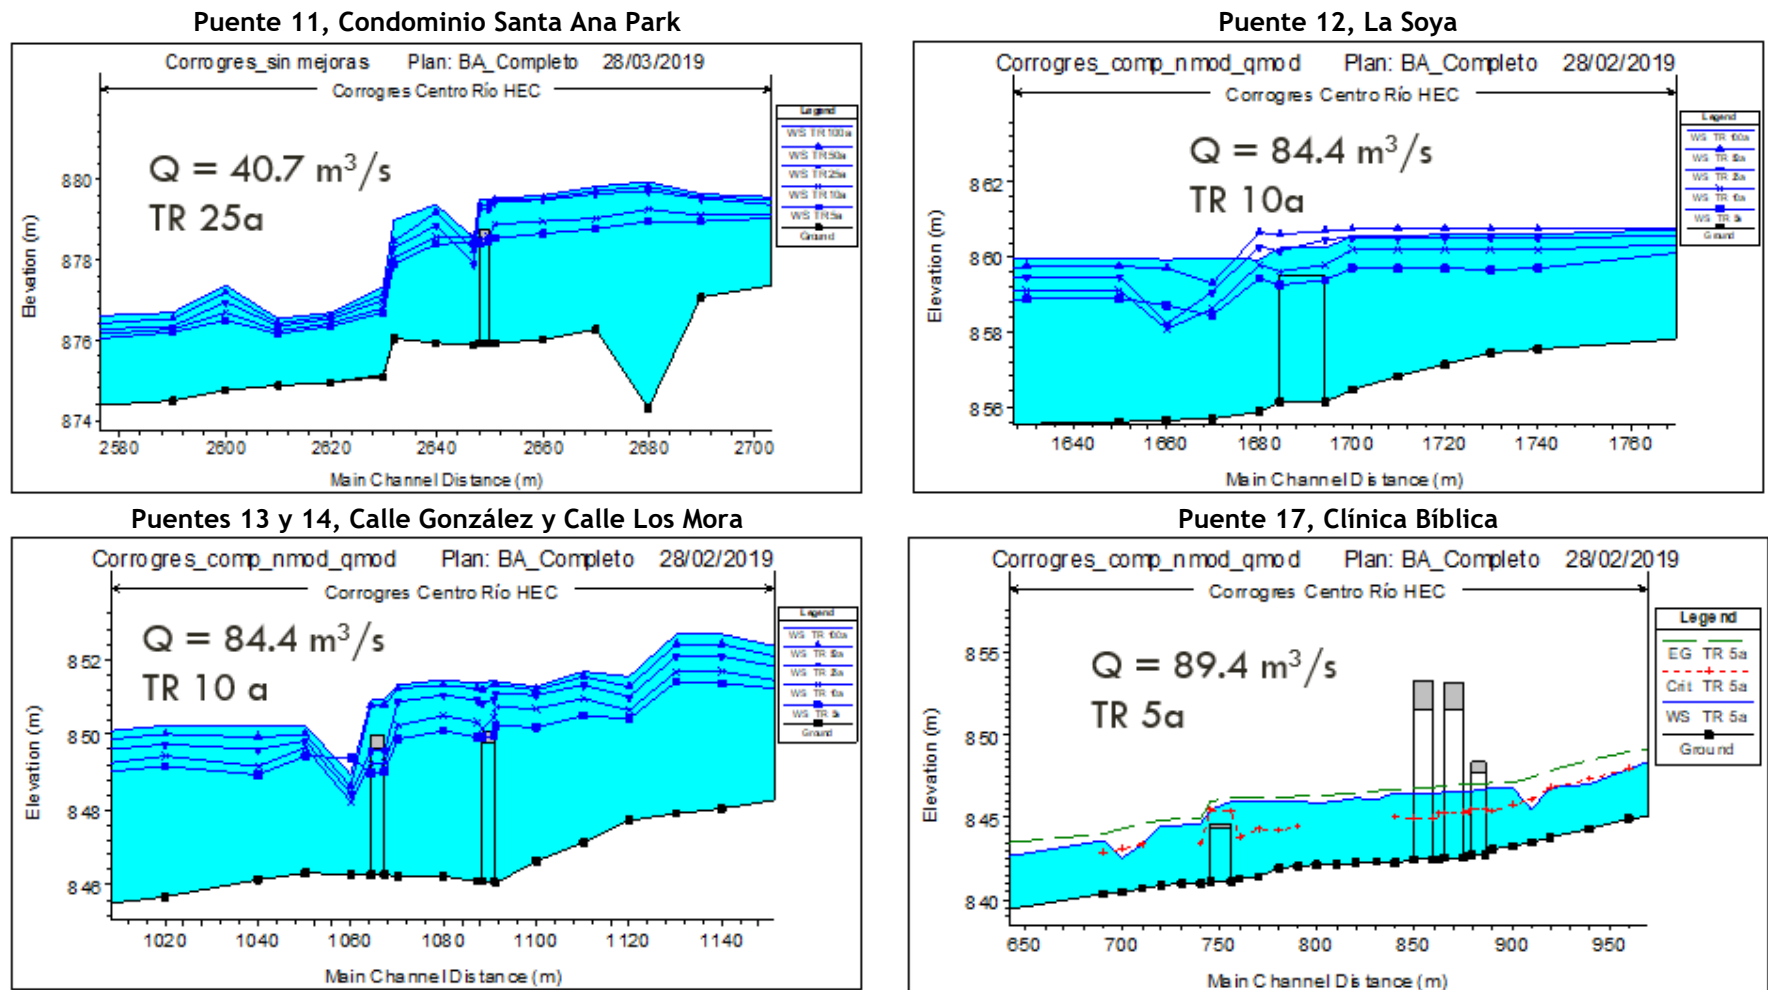
Figura 4.10. Perfil del río Corrogres a lo largo del tramo analizado para los caudales correspondiente a la distribución de lluvias de corta duración actuando en la totalidad de la cuenca en estudio

Figura 4.10. (Cont.) Perfil del río Corrogres a lo largo del tramo analizado para los caudales correspondiente a la distribución de lluvias de corta duración actuando en la totalidad de la cuenca en estudio
