**“ESTUDIO HIDROLÓGICO Y  
DE AMANEZAS NATURALES  
SOBRE EL SECTOR DE  
CALLE QUEBRADOR,  
SANTA ANA, SAN JOSÉ”**

**PREPARADO PARA  
CONSTICA S.A.  
FEBRERO, 2021**

**Heredia, viernes 5 de marzo, 2021.  
GT-INF-2021-397**

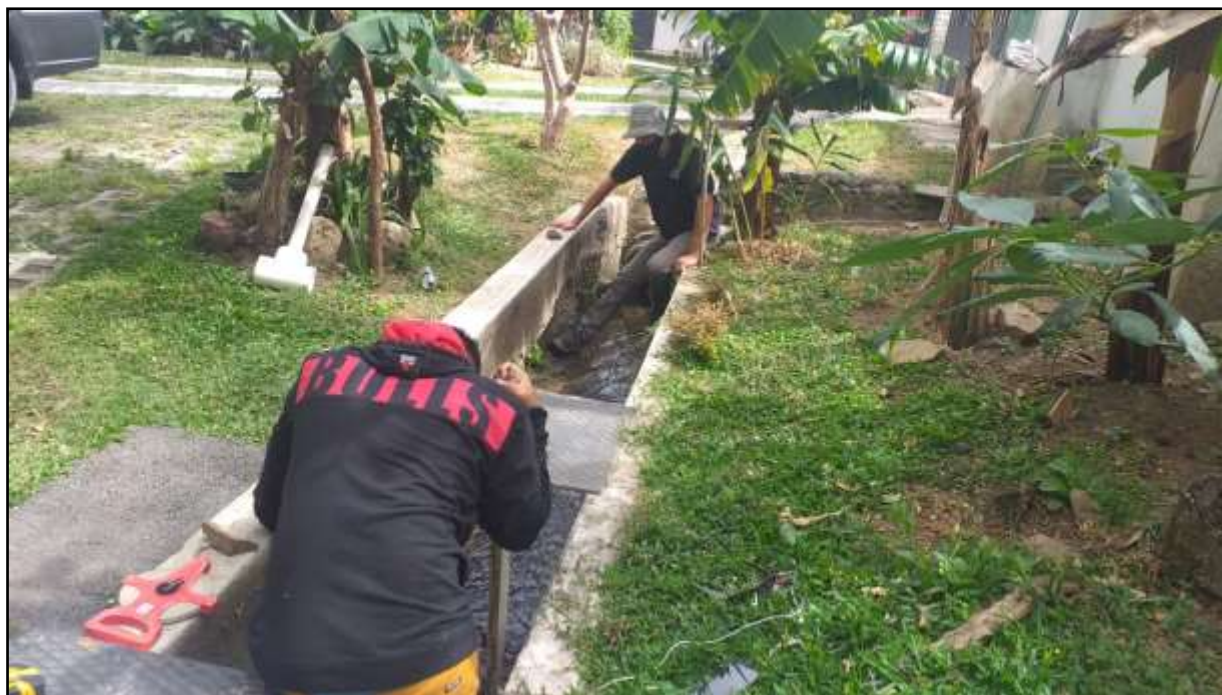
**Fotografía N°1. Aforo 1, canal para transporte de concesión total. Coordinadas: 479860E /1097091N proyección CRTM-05.**

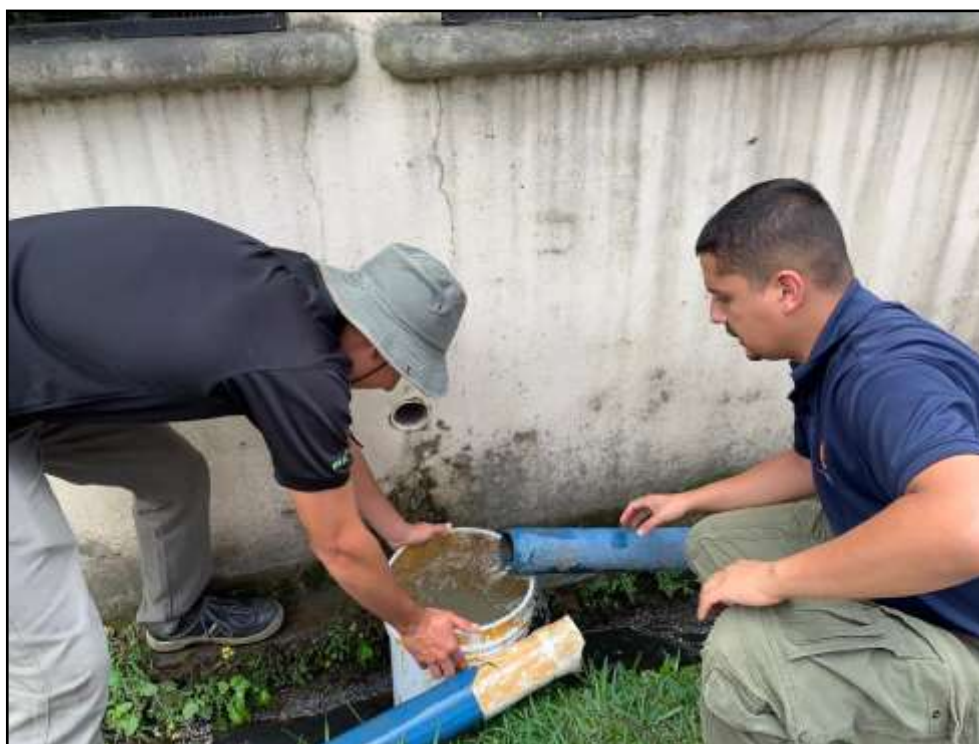
**Fotografía N°13. Aforo 2, aplicación volumétrica sobre tubería que desvía parte del flujo a otros cultivos: 479755E / 1097272N proyección CRTM-05.**

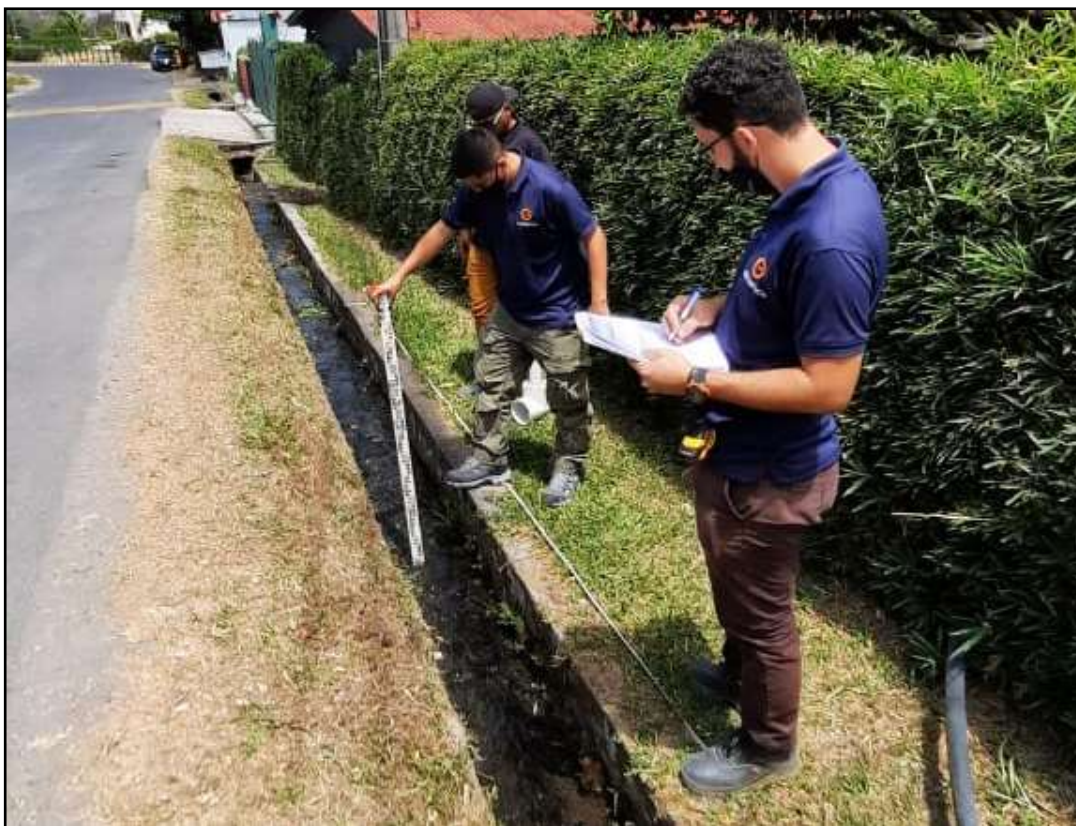
**Fotografía N°2. Aforo 3, aplicado al canal que transporta el flujo de concesión hacia cultivos de cebolla el agua pluvial. Coordenadas: 479687E /1097275N proyección CRTM-05.**

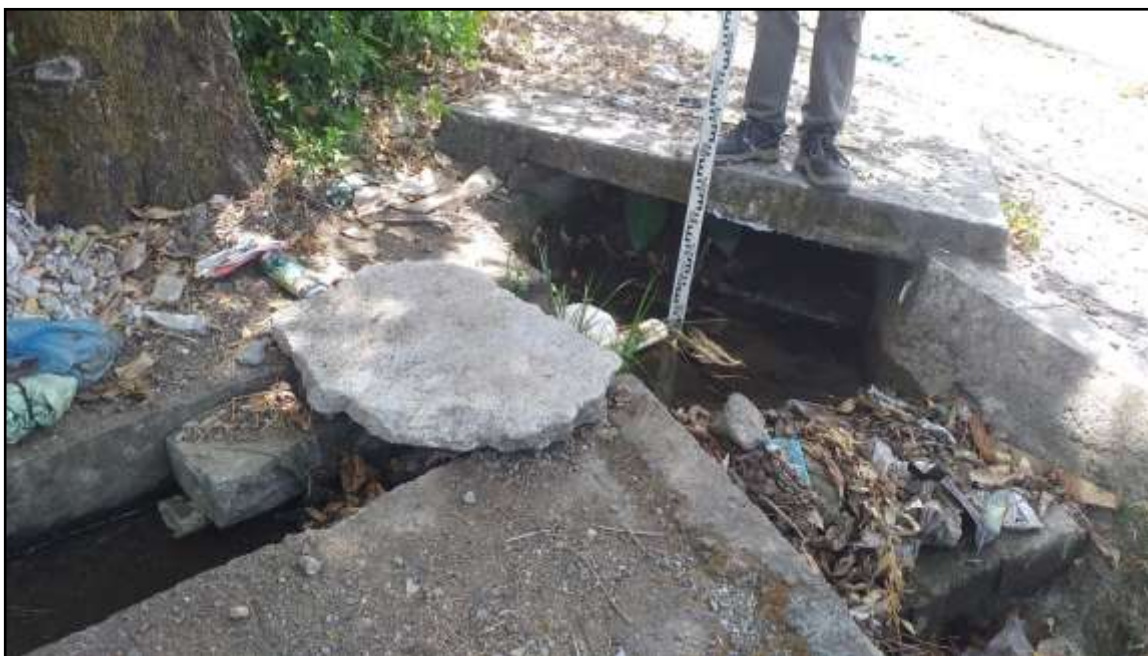
**Fotografía N°3. Sector de desvío hacia cultivos. Coordenadas: 479705E /1097390N proyección CRTM-05.**

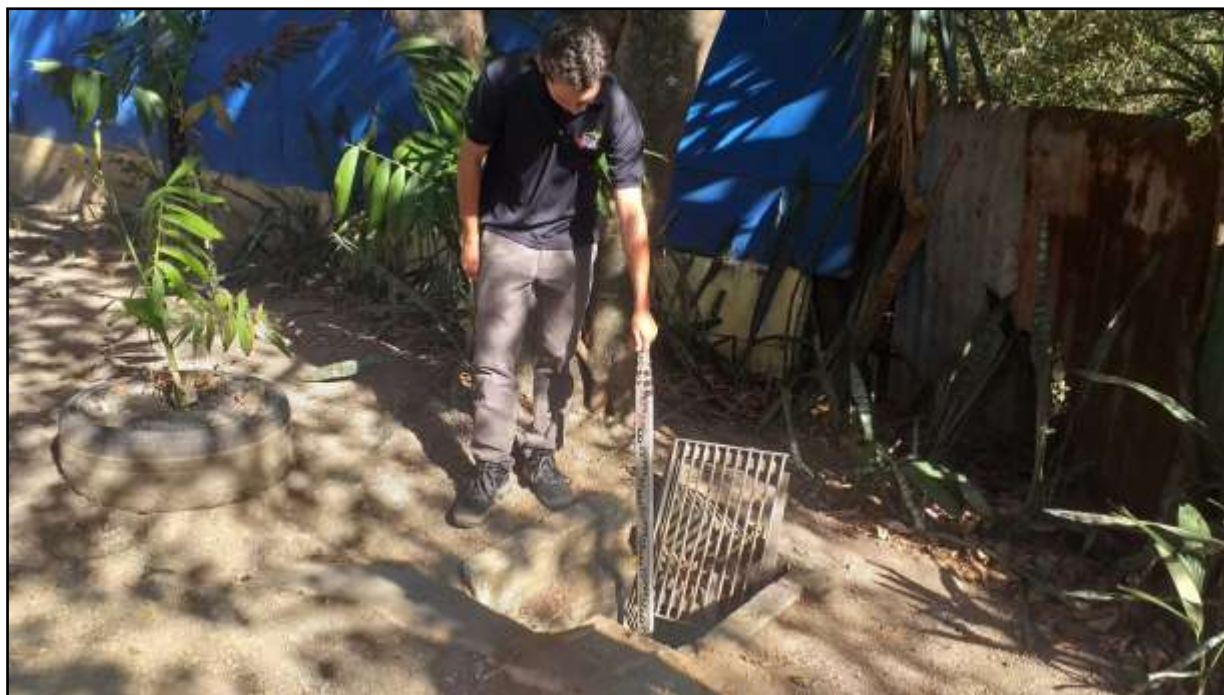
**Fotografía N°4. Sector H0, canal que desfoga en el Río Uruca. Coordenadas: 479926E /1097039N proyección CRTM-05.**

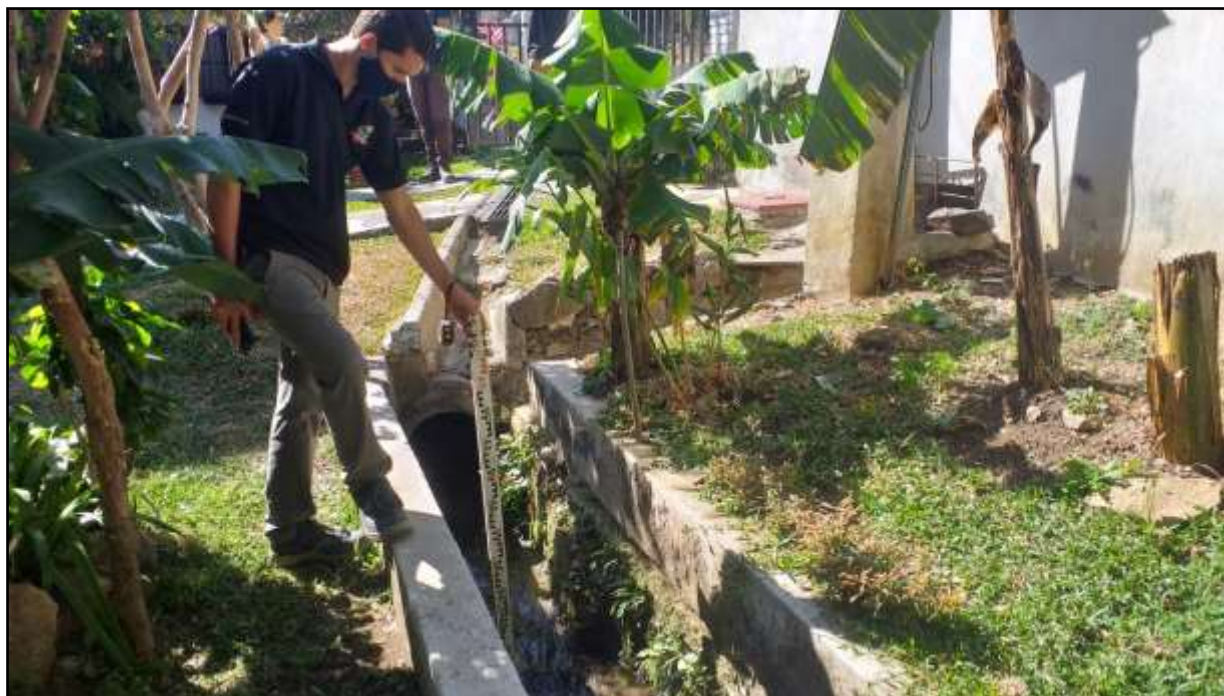
**Fotografía N°5. Sector H1, canal para transporte de concesión. Coordenadas: 479848E /1097077N proyección CRTM-05.**

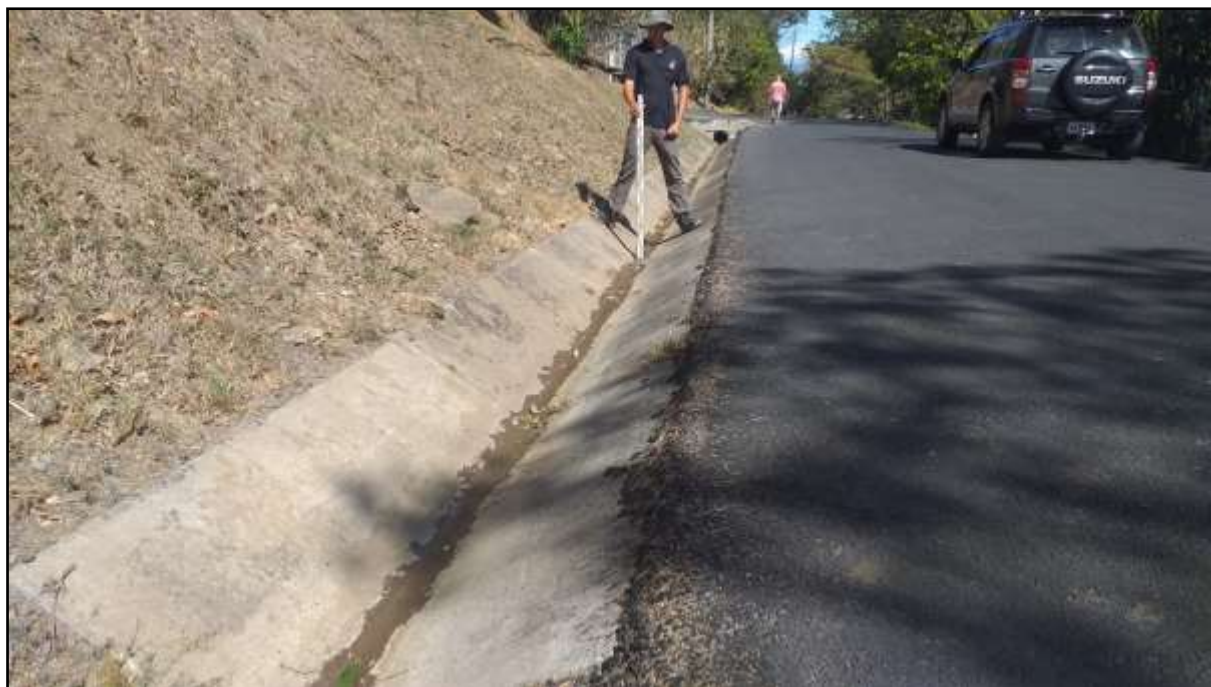
**Fotografía N°6. Sector H2, canal trapezoidal colindante al plantel del AyA**  
**Coordenadas: 479860E / 1097093N proyección CRTM-05.**

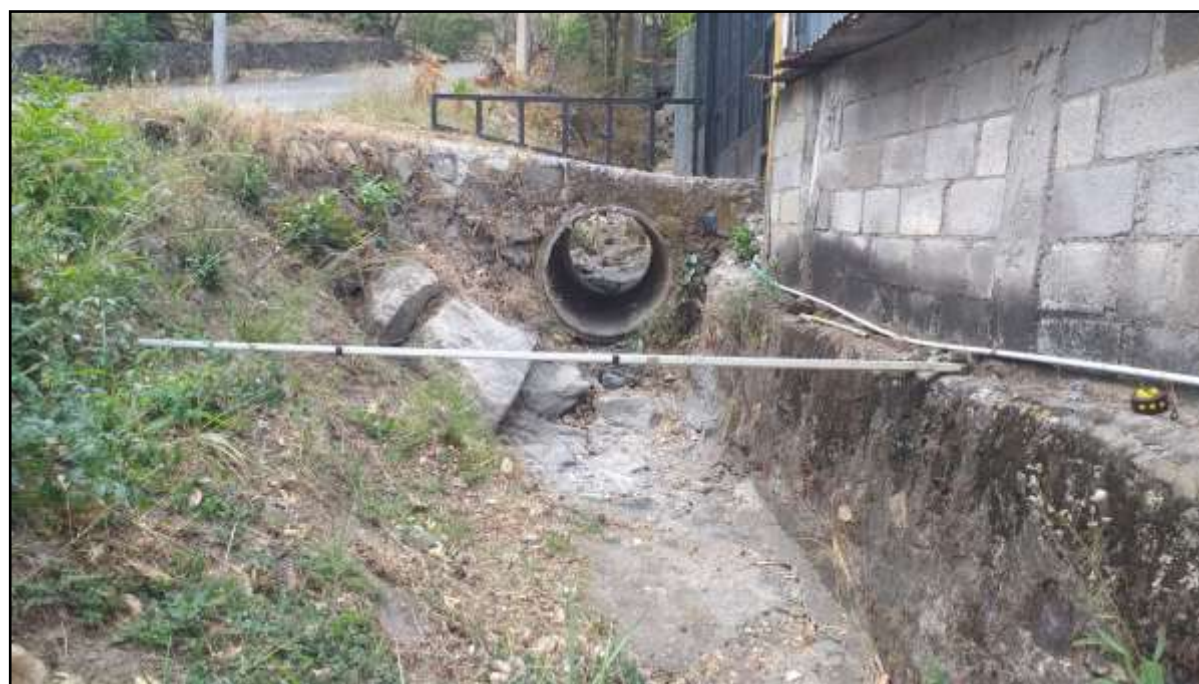
**Fotografía N°7. Sector H3, canal parabólico colindante a vivienda donde traza la**  
**tubería pluvial. Coordenadas: 479687E /1097275N proyección CRTM-05.**

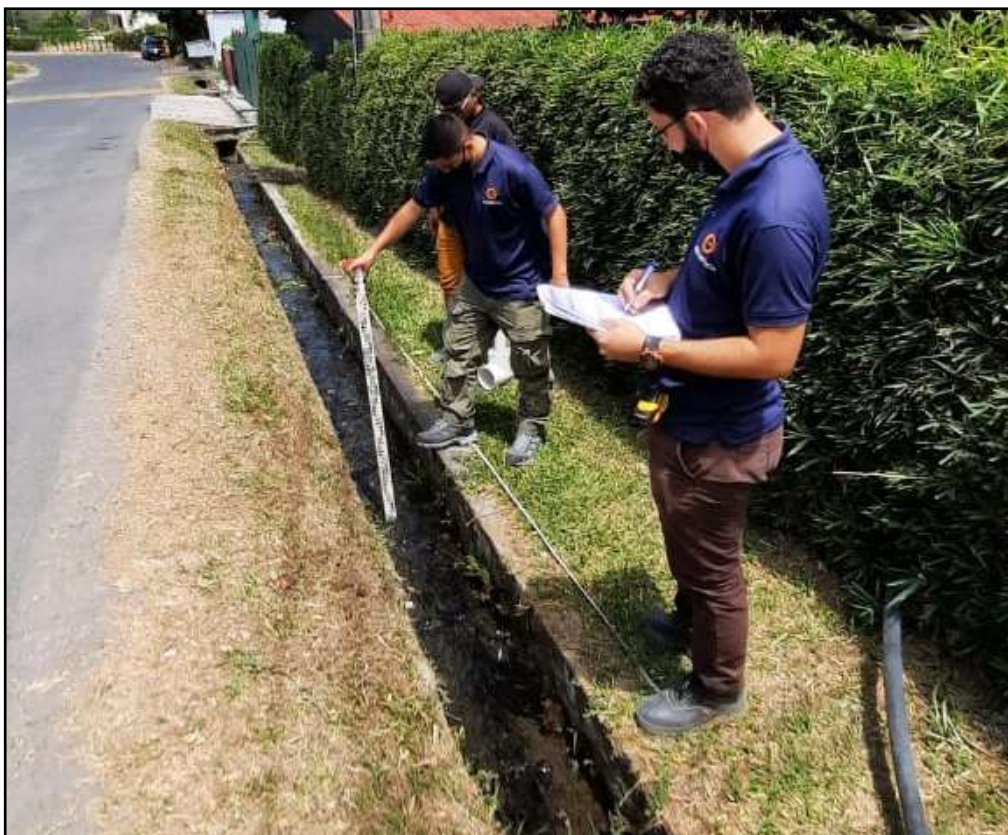
**Fotografía N°8. Sector H4, canal que transporta la concesión que va para el cultivo cebolla. Coordenadas: 479731E / 1097321N proyección CRTM-05.**

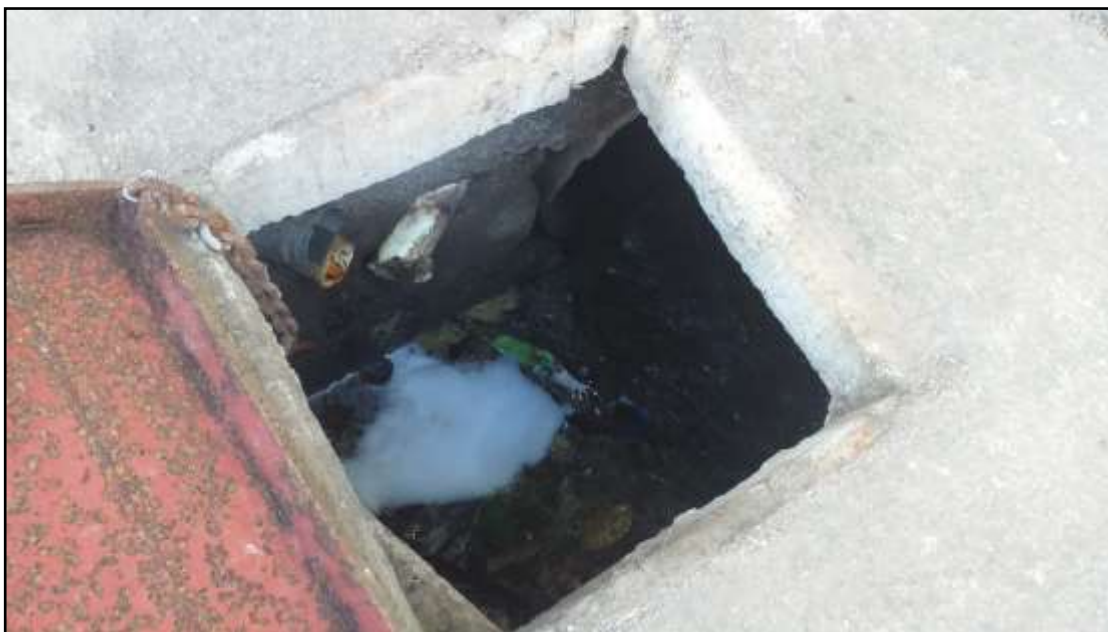
**Fotografía N°9. Aporte de Aguas residuales al sistema pluvial. Coordenadas: 479785E / 1097215N proyección CRTM-05.**

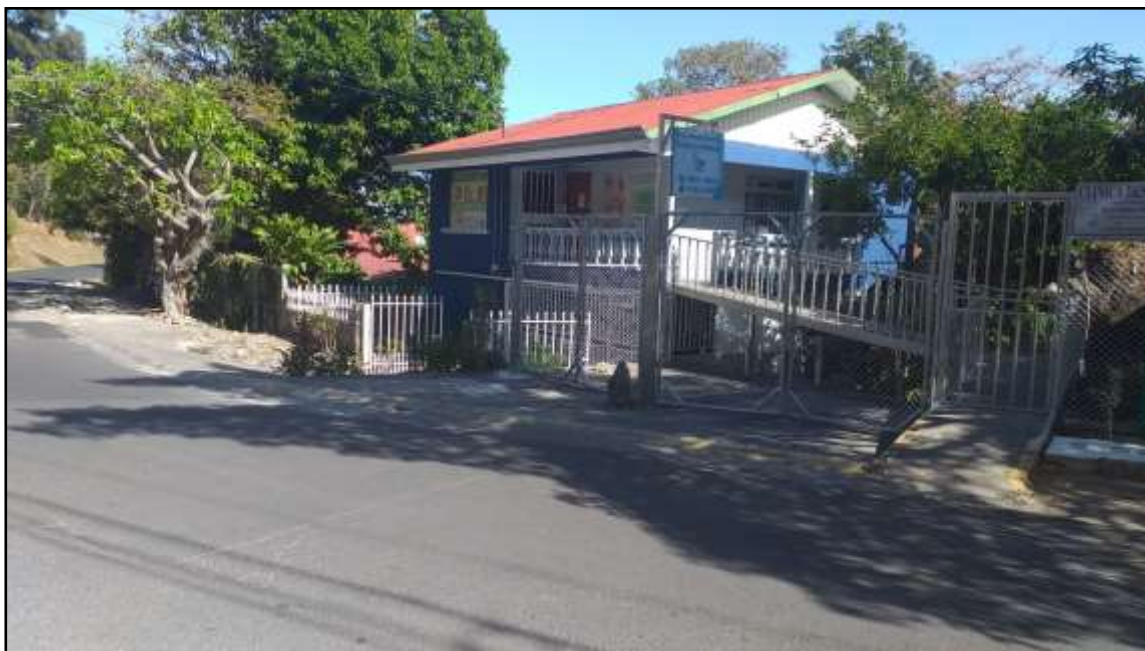
**Fotografía N°10. Sector de la Clínica Drs Méndez, sitio con grandes problemáticas de inundación y flujo de lodos: 479883E /1097042N proyección CRTM-05.**

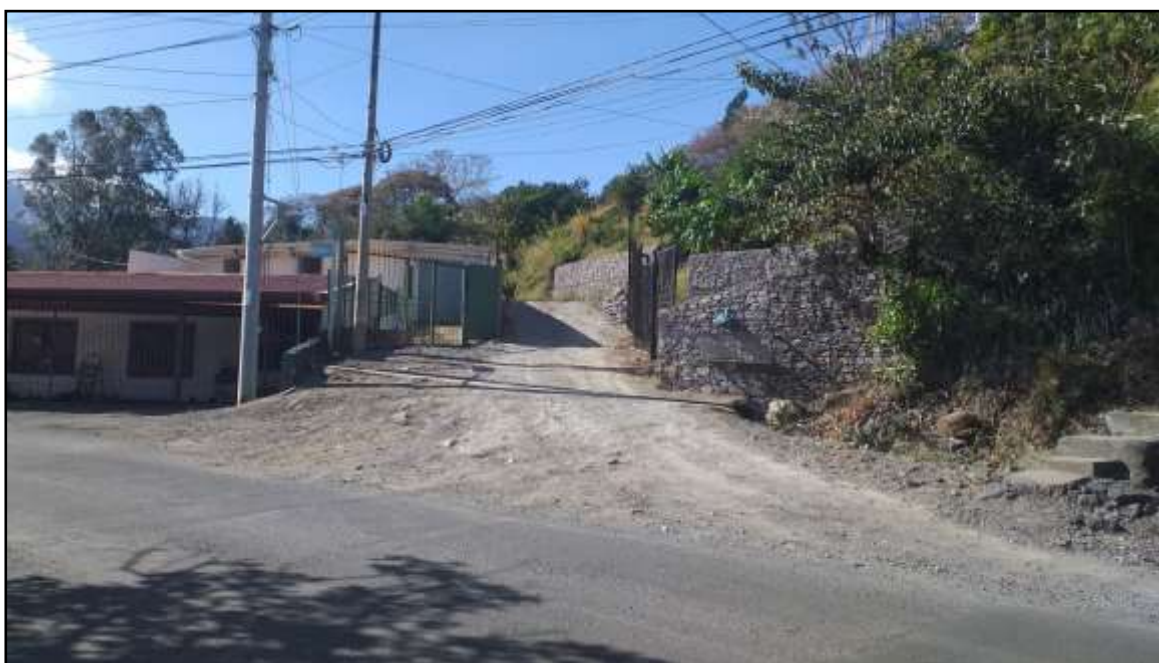
**Fotografía N°11. Entrada frente a Clínica Drs Méndez, sitio que impulsa escorrentía y arrastre de materiales, además se han dado deslizamientos según criterio de vecinos: 479865E / 1097042N proyección CRTM-05.**

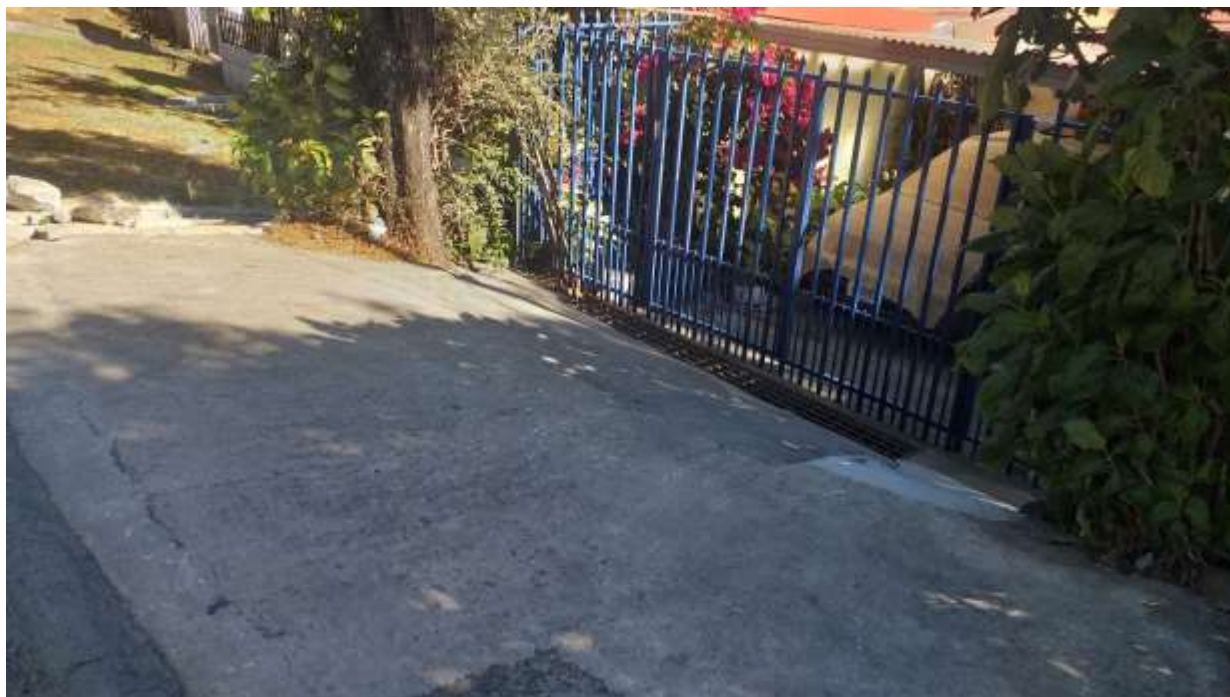
**Fotografía N°12. Vivienda con alto potencial de inundación: 479862E /1097062N  
proyección CRTM-05.**

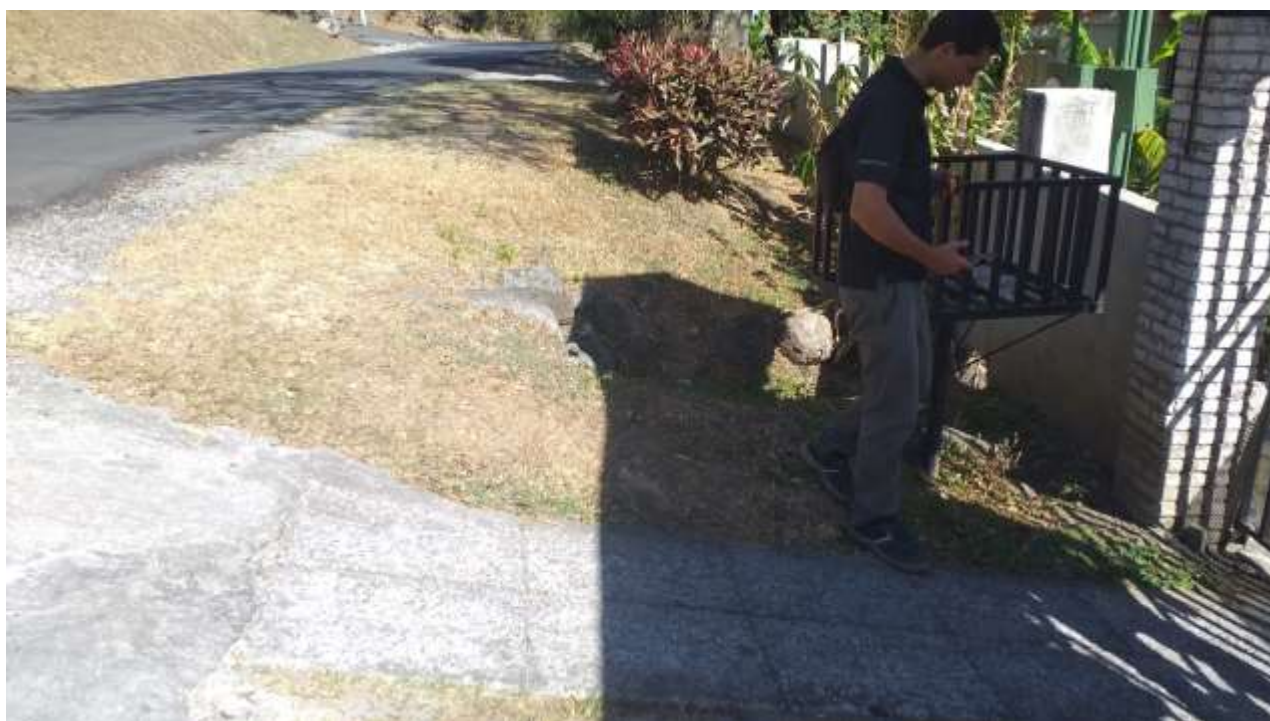
**Fotografía N°13. Desvió de concesión hacia propiedad donde inicia el canal utilizado  
para el transporte de las concesiones: 479849 E / 1097081 N proyección CRTM-05.**

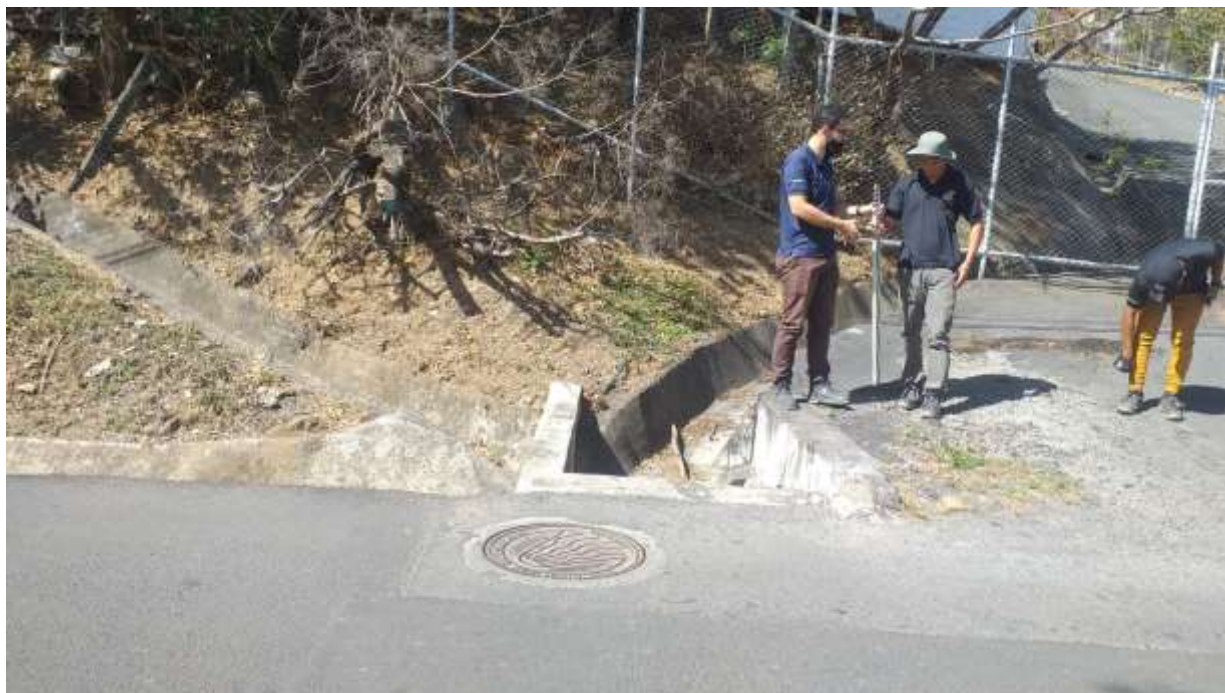
**Fotografía N°14. Entrada a plantel del AyA, se aprecian los canales que llevan la escorrentía y el flujo del rebalse hasta el sistema pluvial: 479822E /1097115N proyección CRTM-05.**

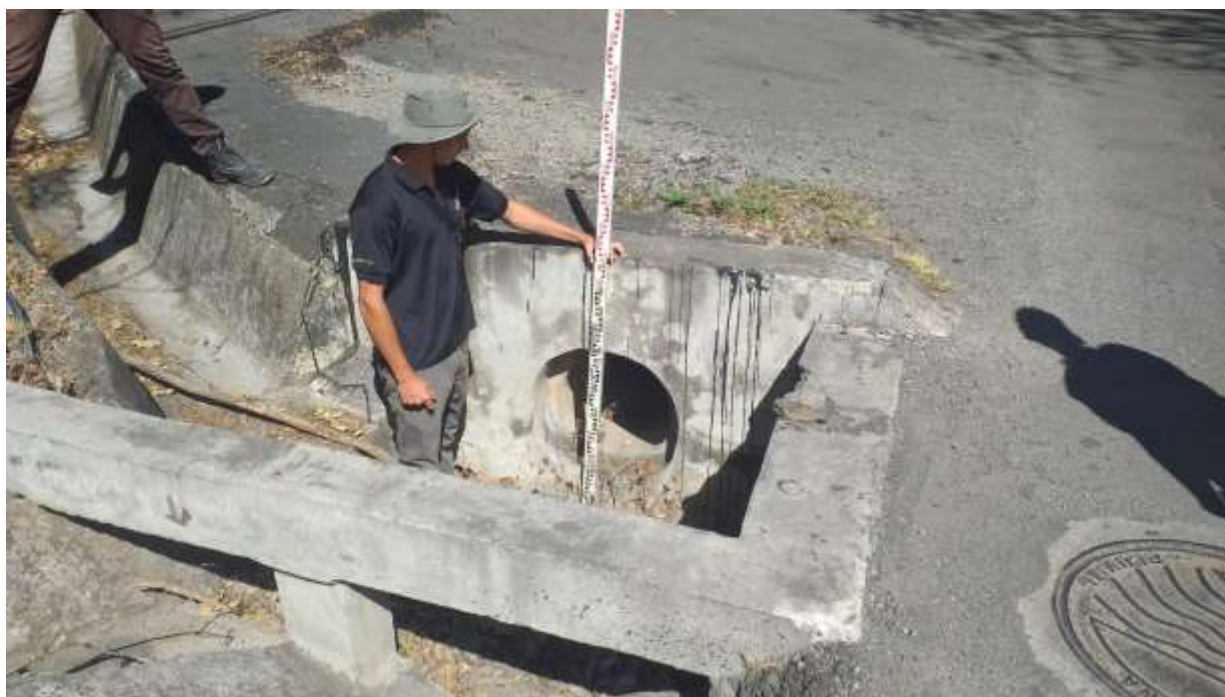
**Fotografía N° 15. Caja pluvial donde tributan las aguas del plantel del AyA, mismas que se conectan al pozo pluvial que se observa en la Fotografía: 479822E /1097115N proyección CRTM-05.**

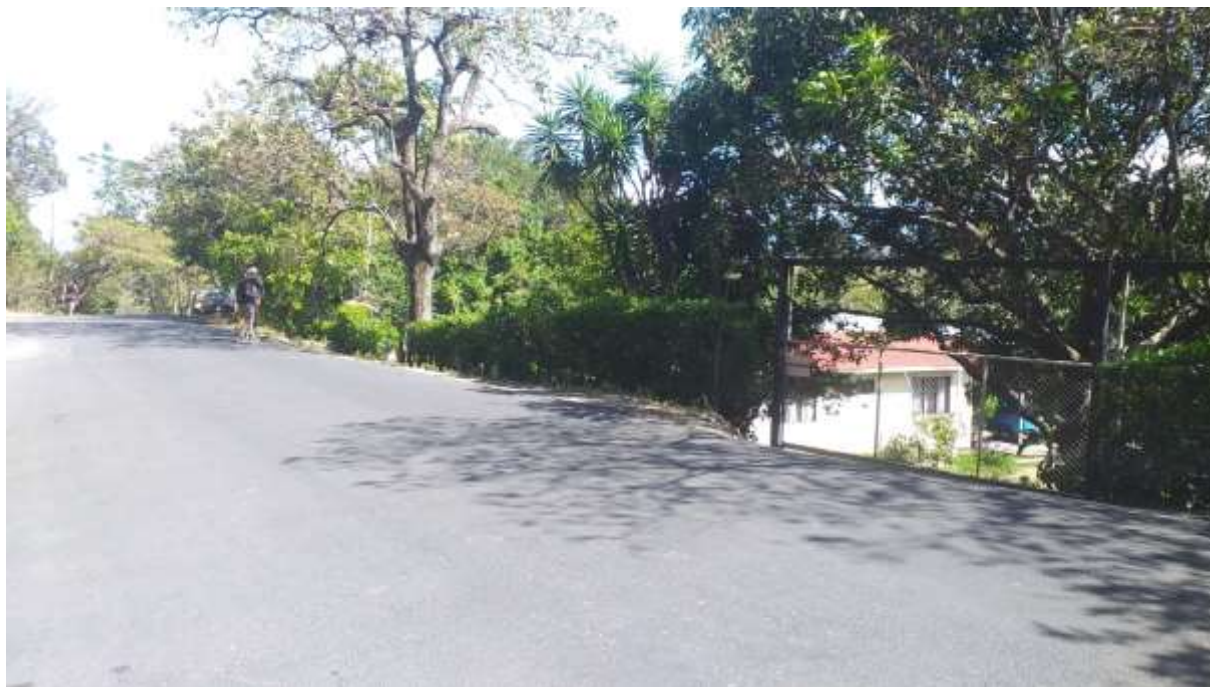
**Fotografía N°16. Vivienda vulnerable frente al plantel del AyA, según relato de vecinos ha sido afecta por el rebalse: 479820E /1097116N proyección CRTM-05.**

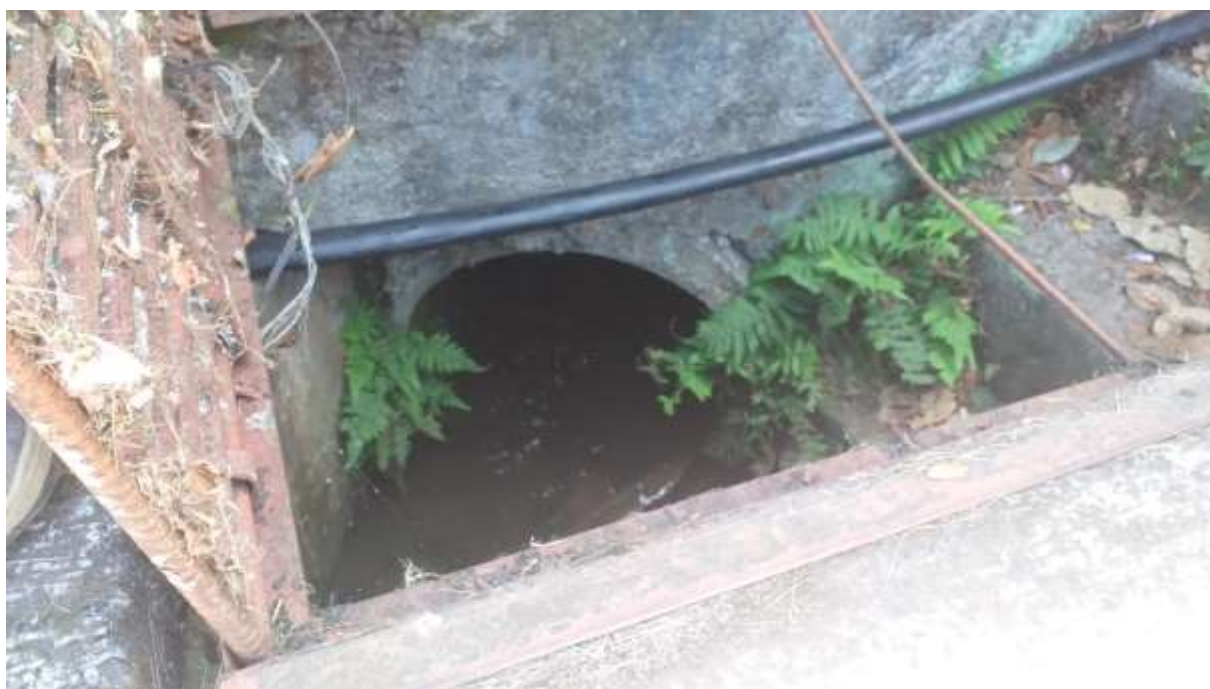
**Fotografía N°17. Paso de flujo permanente, donde se dan las desviaciones a los distintos lugares de aprovechamiento, frente a vivienda con piscina: 479750E / 1097241N proyección CRTM-05.**

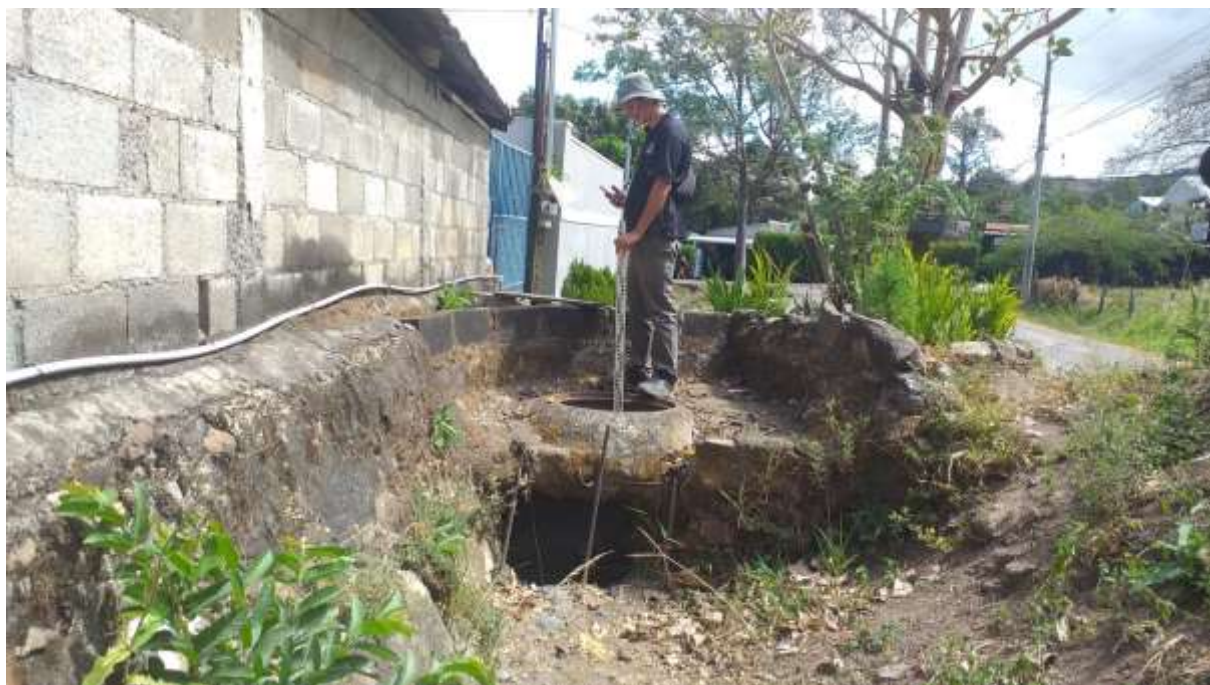
**Fotografía N°18. Sector con problemáticas de inundación por colapso del sistema por el sobre flujo de escorrentía: 479687E /1097275N proyección CRTM-05.**

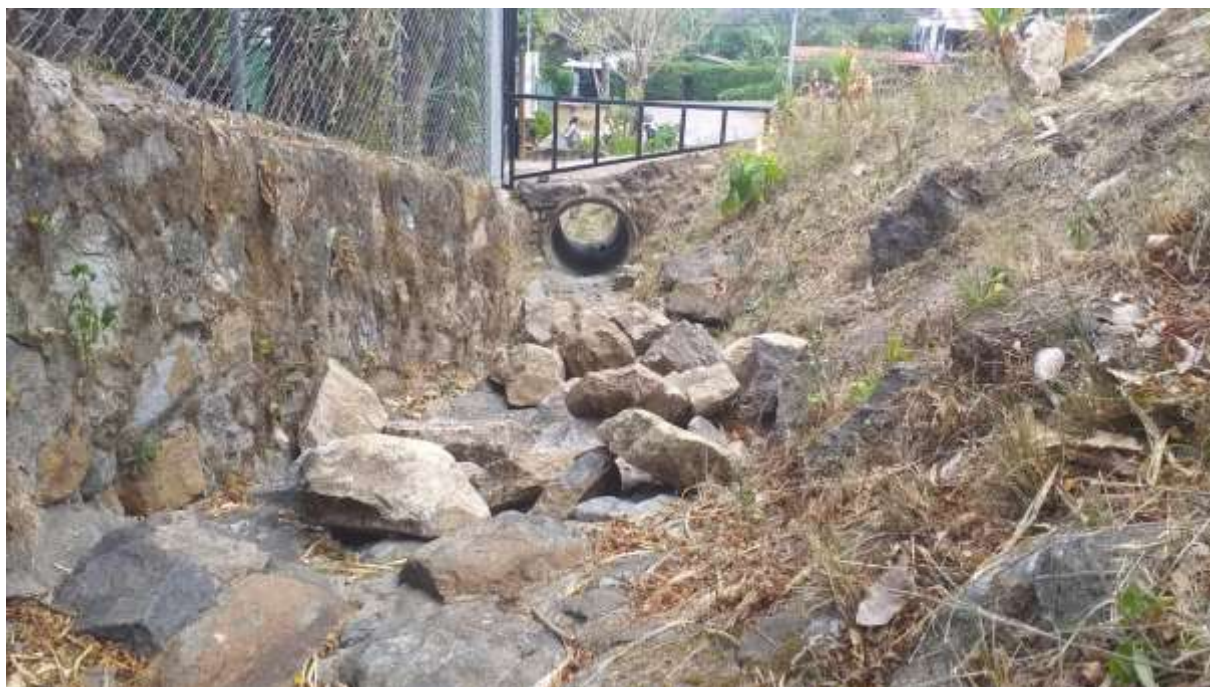
**Fotografía N°19. Canal que lleva el agua hasta las estructuras que se observa en la fotografía anterior: 1097274 E / 479686 N proyección CRTM-05.**
