## **EVALUACIÓN DE RIESGOS, DISEÑO Y SUPERVISIÓN DE LAS OBRAS DE ESTABILIZACIÓN EN SITIO CALLE LA CRUZADA**

INFORME TÉCNICO  
DN-GMK-002-17

# **GESTIÓN DEL RIESGO Y BLINDAJE CAMBIO CLIMÁTICO**

ESTABILIZACIÓN DE TALUD CALLE LA CRUZADA

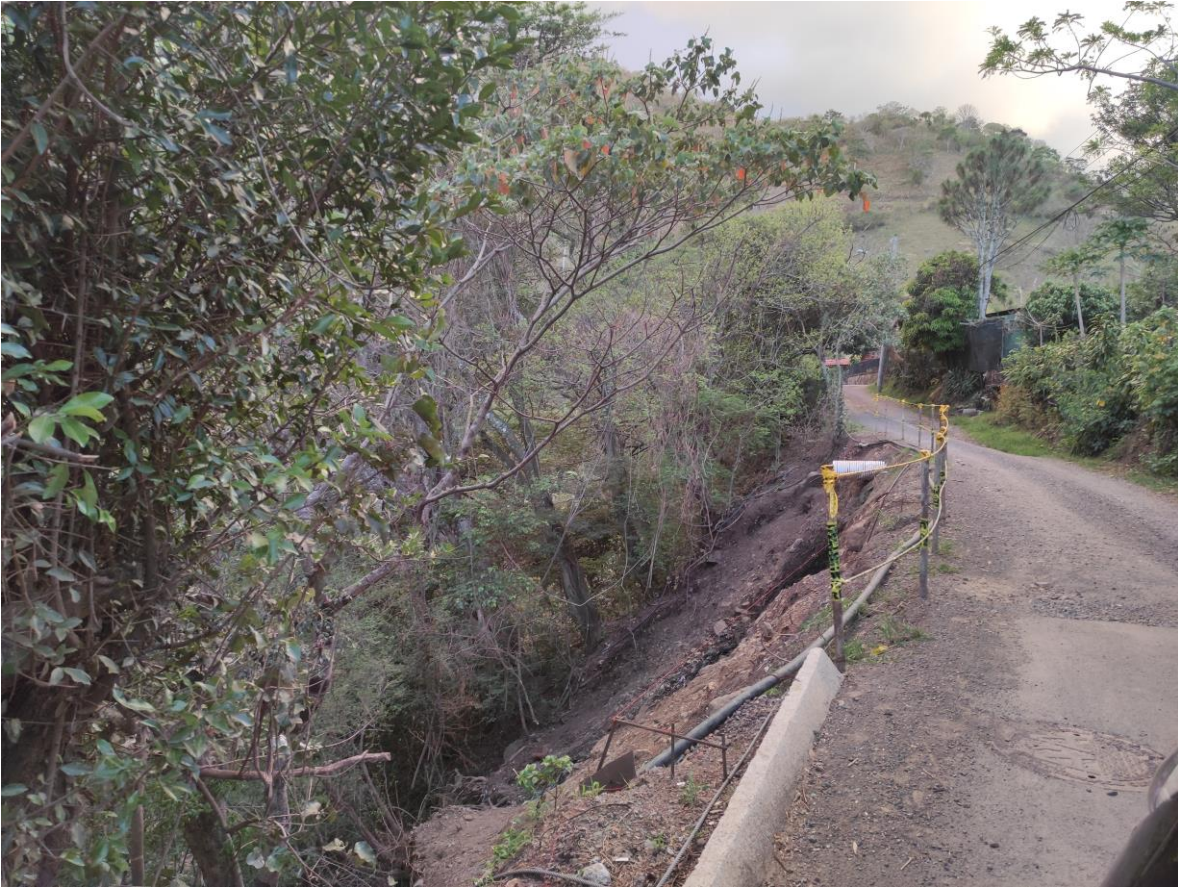
*Figura 5. Ubicación del deslizamiento junto a la calle*

Como se puede apreciar en la imagen de la Figura 5, el sitio evaluado (el tramo de la carretera) se encuentra ubicado directamente sobre la corona del talud y es afectado directamente por la condición de inestabilidad de la ladera, desde el nivel de la carretera hacia abajo. Por lo tanto, se define con un **nivel de incidencia muy alto** para el aspecto de posición del proyecto respecto de la ladera, con una puntuación de 5.

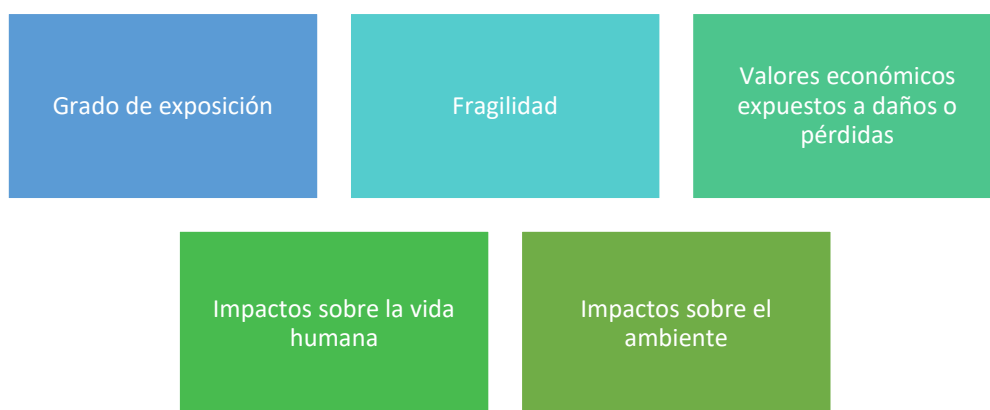
*Figura 12. Variables para la determinación de la vulnerabilidad del sitio*

El poder destructivo de las amenazas se materializa, principalmente, en la población expuesta y frágil y en sus elementos económicos y sociales, sobre los que se generan daños y pérdidas (e.g. muertos, heridos, acervos, capital, desequilibrios fiscales, etc.). El análisis de la vulnerabilidad comienza con la determinación del grado de exposición ante la amenaza considerada. Luego, otras variables son consideradas, a saber: la fragilidad, la estimación de los valores económicos expuestos a daños o pérdidas y los impactos sobre la vida humana y sobre el ambiente. En la Figura 12 se representan las componentes del análisis de vulnerabilidad.

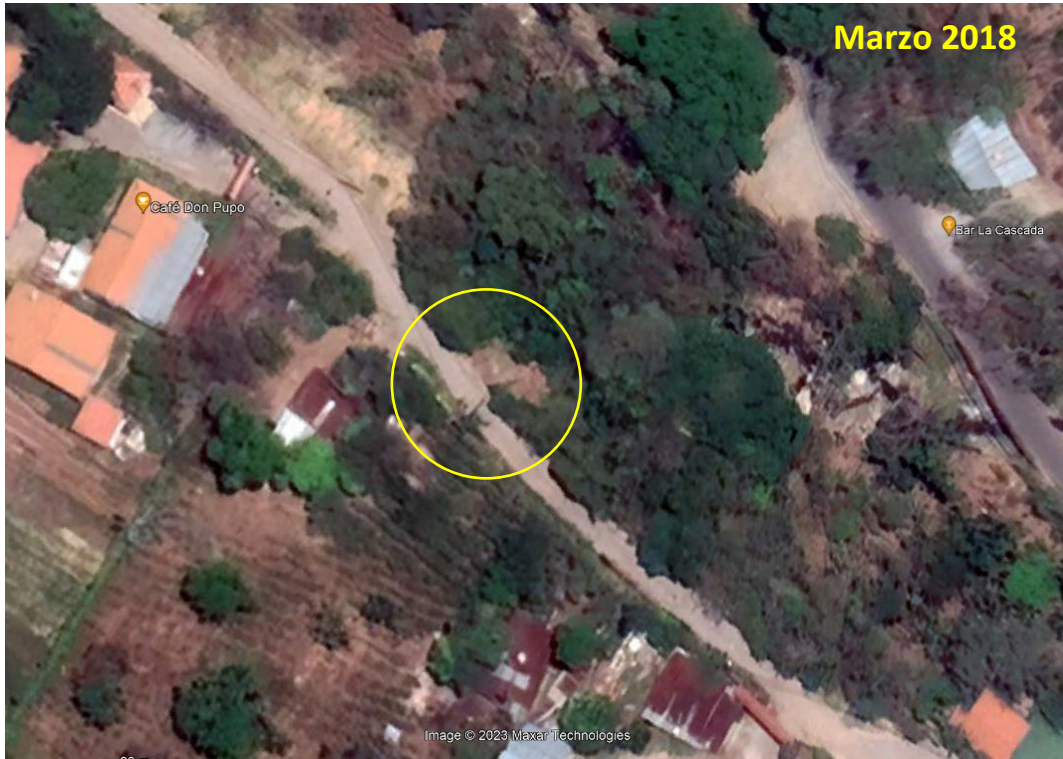
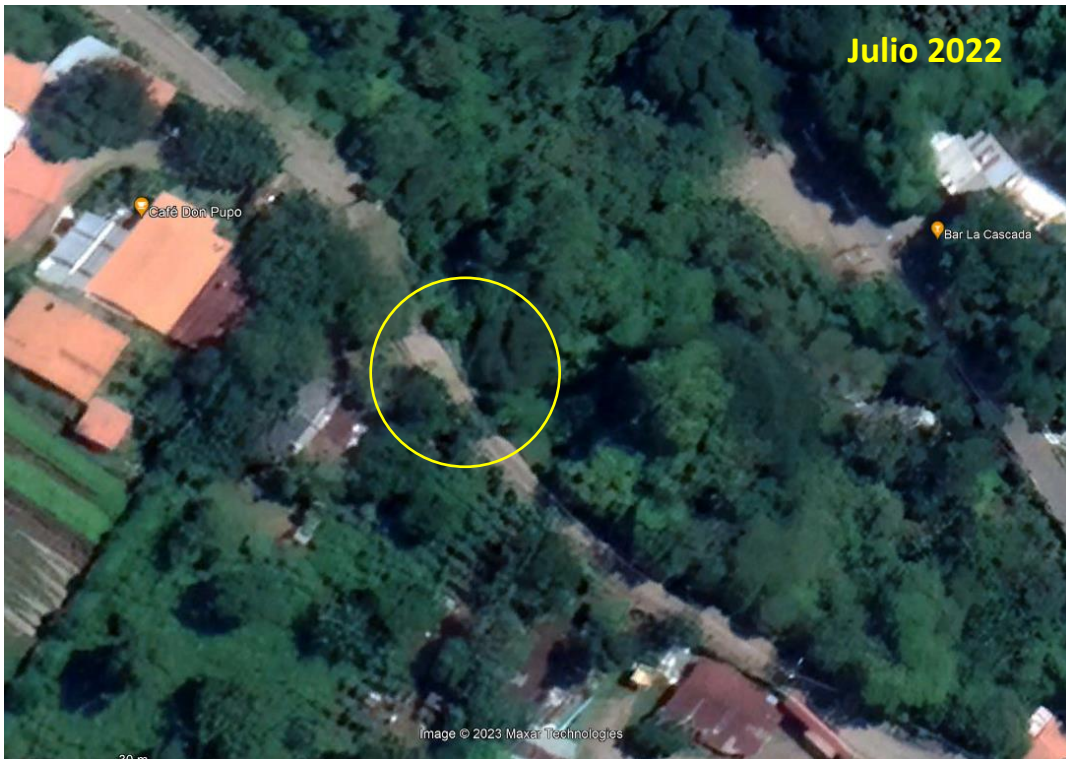
Figura 21. Imágenes satelitales tomadas de Google Earth©

En el sitio evaluado y, basado en las imágenes satelitales (del sistema gratuito Google Earth) de la Figura 21, se observa cómo, con el paso de los años, el sitio inició con una pérdida de su cobertura boscosa para dar paso a una condición de mayor vulnerabilidad que generó una inestabilidad en la ladera, la cual se observa que inició a finales del 2017, se formó en el 2018 y se mantiene hasta la actualidad.

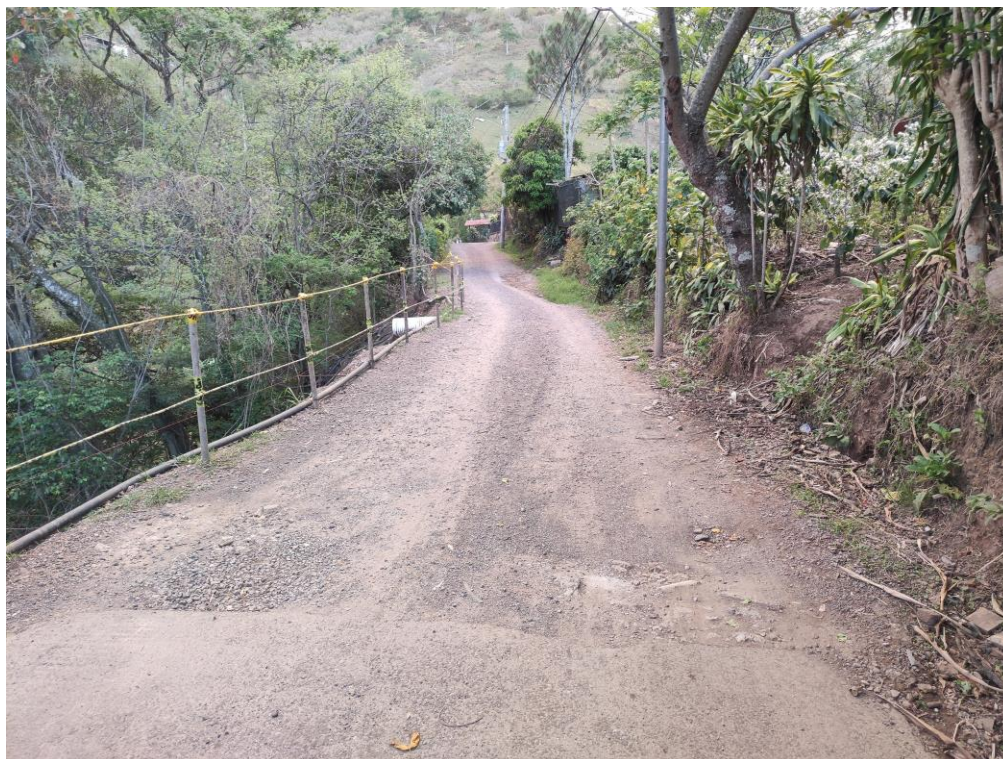
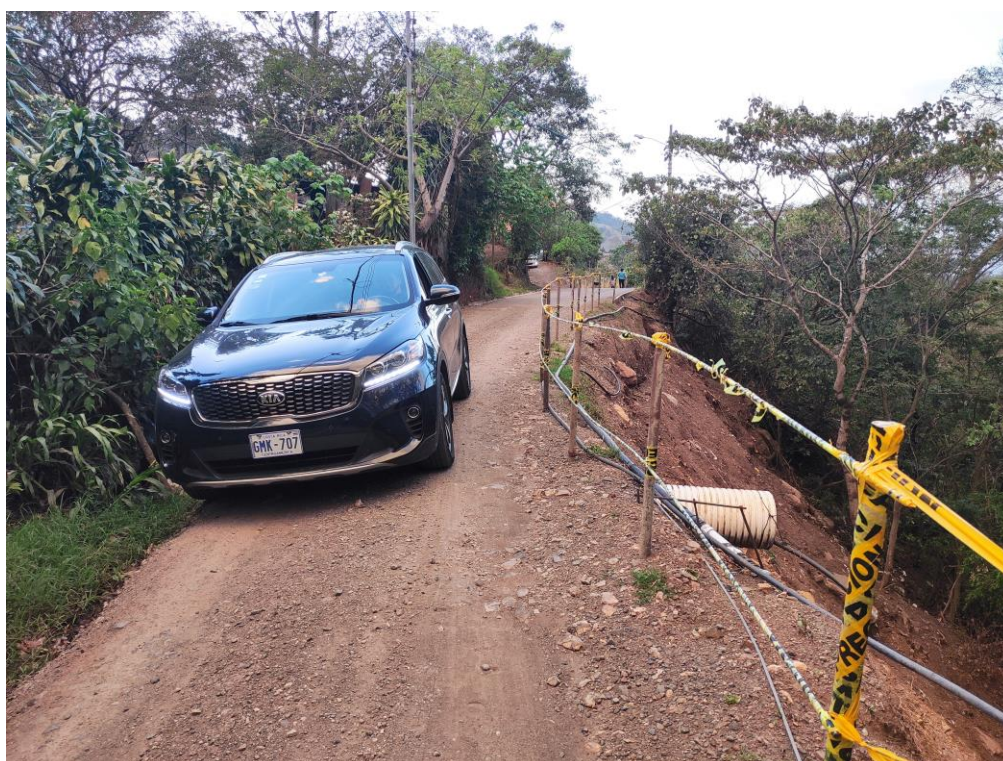
*Figura 22. Imágenes del sitio desde la carretera*

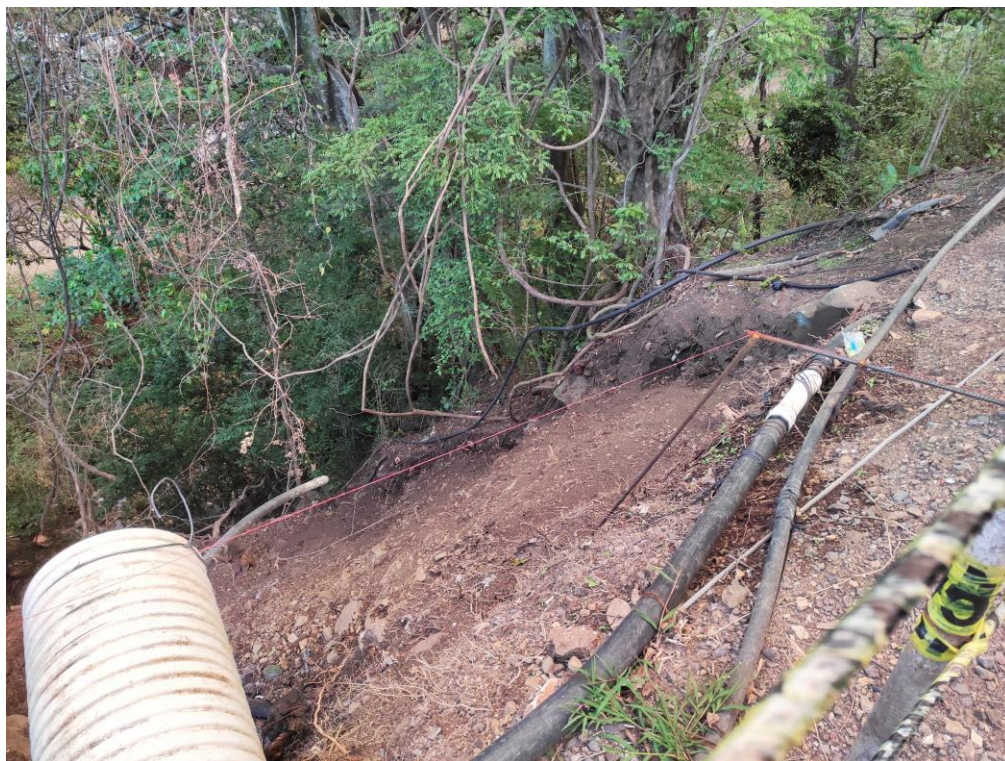
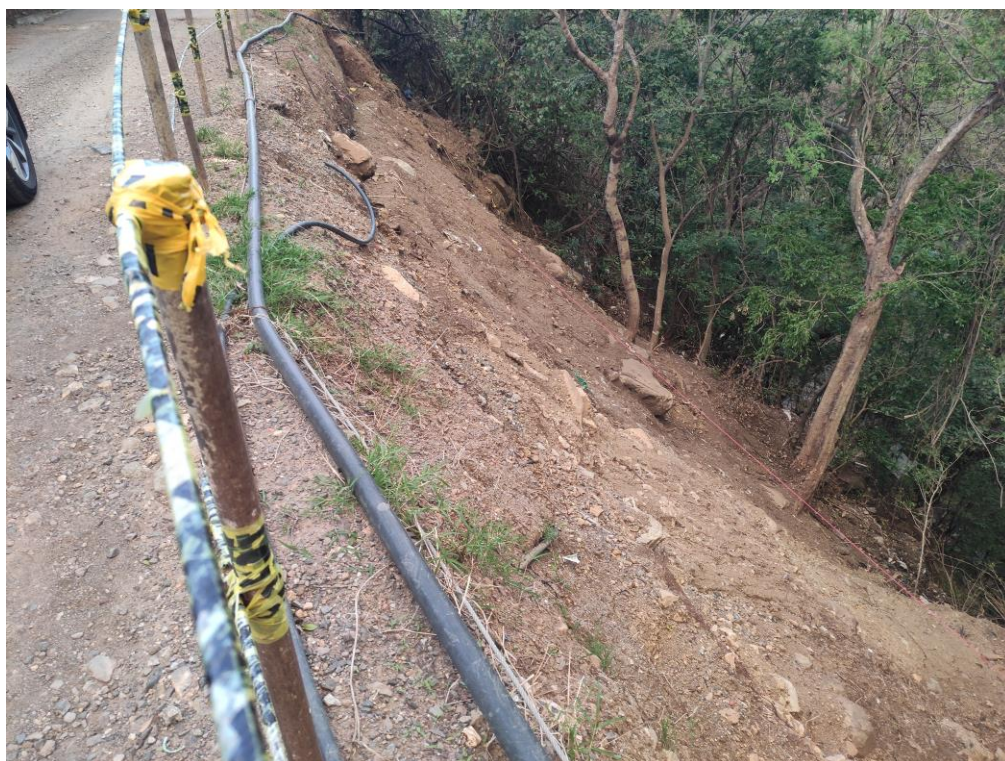
El talud inestable se ubica dentro del derecho de vía y ha provocado un angostamiento de la ruta, generando una situación de riesgo para las personas que transitan la calle. Se puede apreciar su condición actual en la Figura 22, donde se pueden ver imágenes de la carretera y el inicio de la zona del talud inestable y en la Figura 23, donde se muestra la pérdida importante de cobertura vegetal del talud que ha provocado el avance de los procesos erosivos aunado a la gran pendiente de talud.

*Figura 23. Condición del talud*

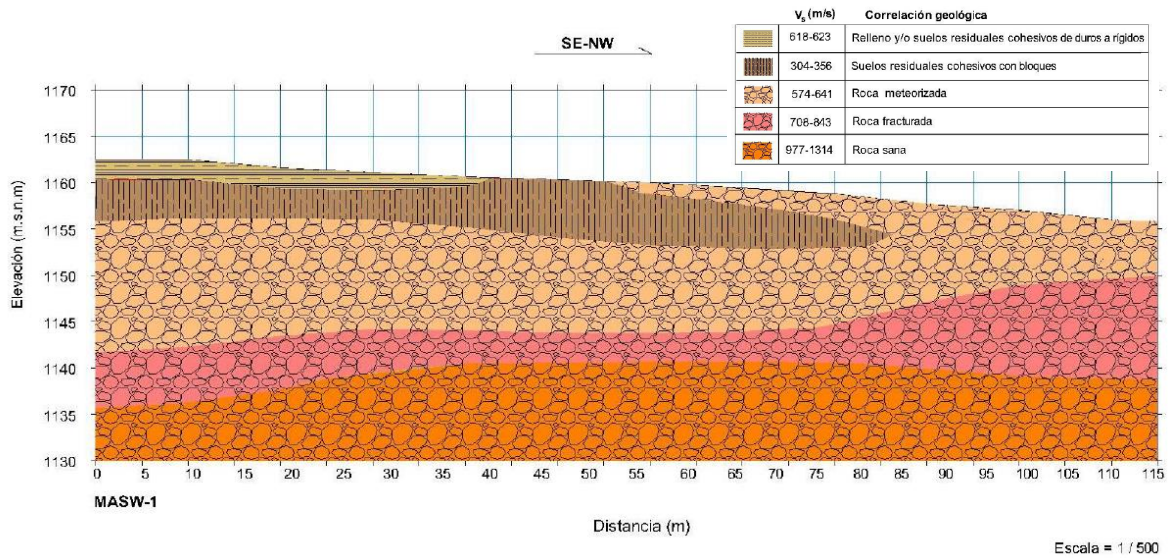
Figura 24. Perfil sísmico SR-1.

La interpretación del perfil sísmico se muestra en la Figura 24. En el modelo geotécnico del terreno se integran los resultados de los sondeos SPT y de los sondeos de MASW.

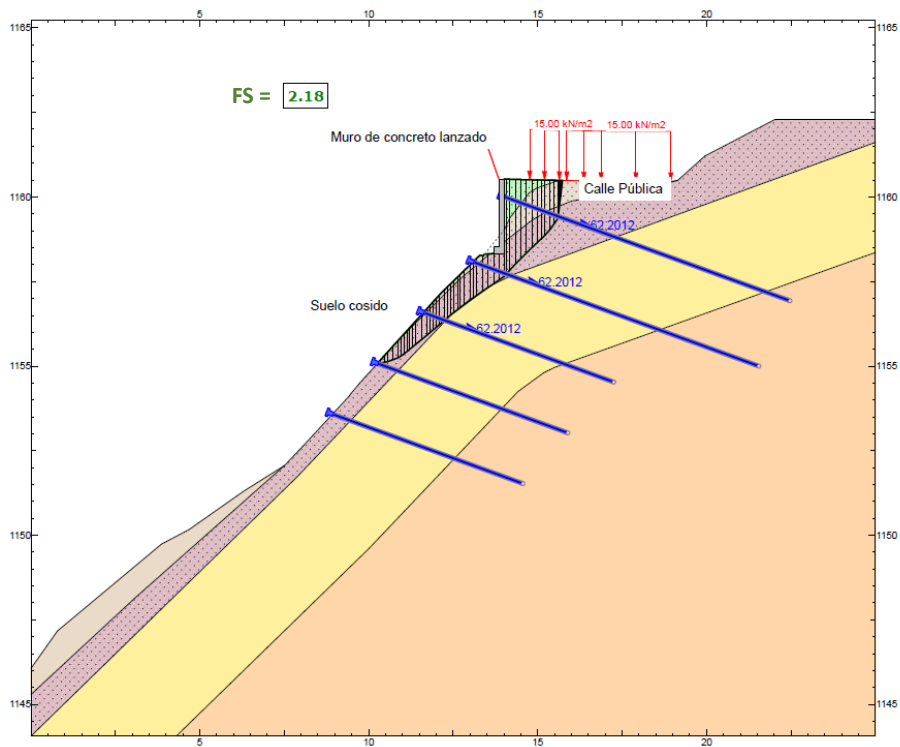
Figura 33. Perfil 1. Análisis de estabilidad en condición estática con obras, saturado.

Como se muestra en los resultados, las obras de estabilización para el perfil de análisis muestran ser efectivas para alcanzar los valores de los factores de seguridad requeridos según el CGTLCR 2015. Puede verse que en los análisis se usaron superficies de falla no circulares que son las más críticas. Con las obras propuestas se mantendría el ancho del camino, pues la falla del talud desde el escarpe actual de la inestabilidad estaría controlada, así, el nivel de riesgo actual se reduce a un riesgo residual aceptable.

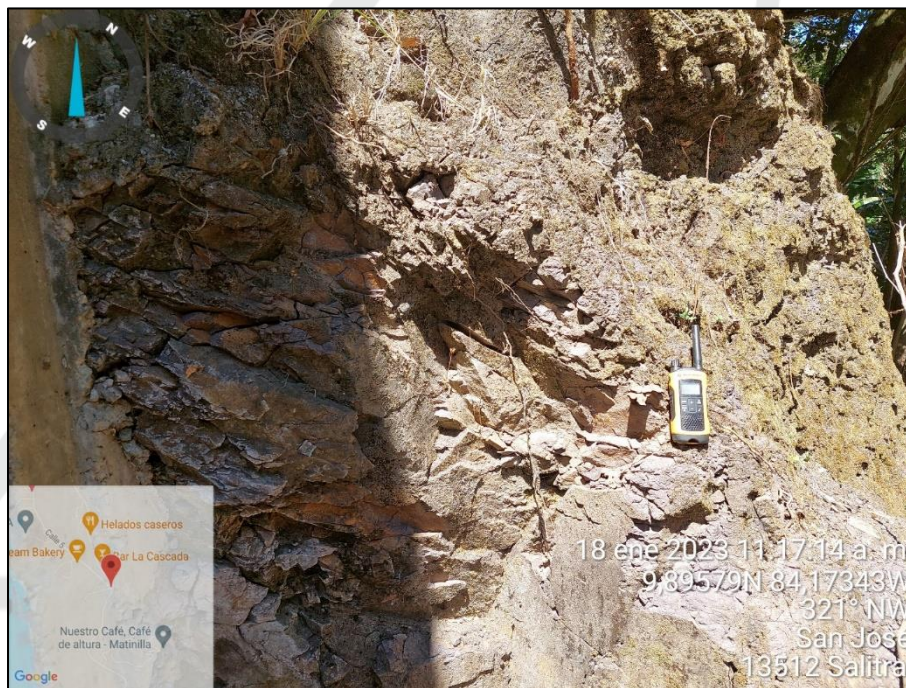
En el sitio de estudio se aprecia aflorando las rocas volcánicas de la Fm. Pacacua, específicamente unas areniscas finas de color moraduzco muy fracturadas y con pátinas de meteorización, sobre estas rocas se observan suelos residuales cohesivos de poco espesor.

Figura 6.- Afloramiento de areniscas de la Fm. Pacacua en el sitio de estudio.
