INFORME DE GEOTECNIA

PROYECTO: DISEÑO Y CONSTRUCCION DE PUENTE
VEHICULAR A DOS CARRILES Y PASO PEATONAL
SOBRE QUEBRADA CARAÑA

SANTA ANA, SAN JOSE

CONSECUTIVO: INF-GEO-077-2022

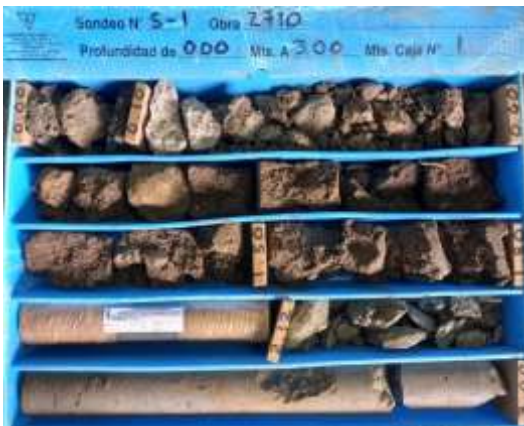
Fotografía 1: Muestras de sondeo S-01 caja 1

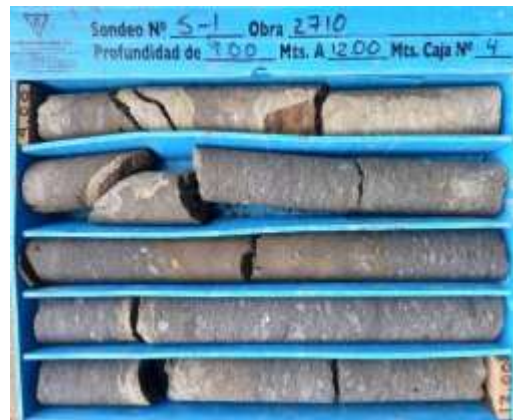
Fotografía 2: Muestras de sondeo S-01 caja 4

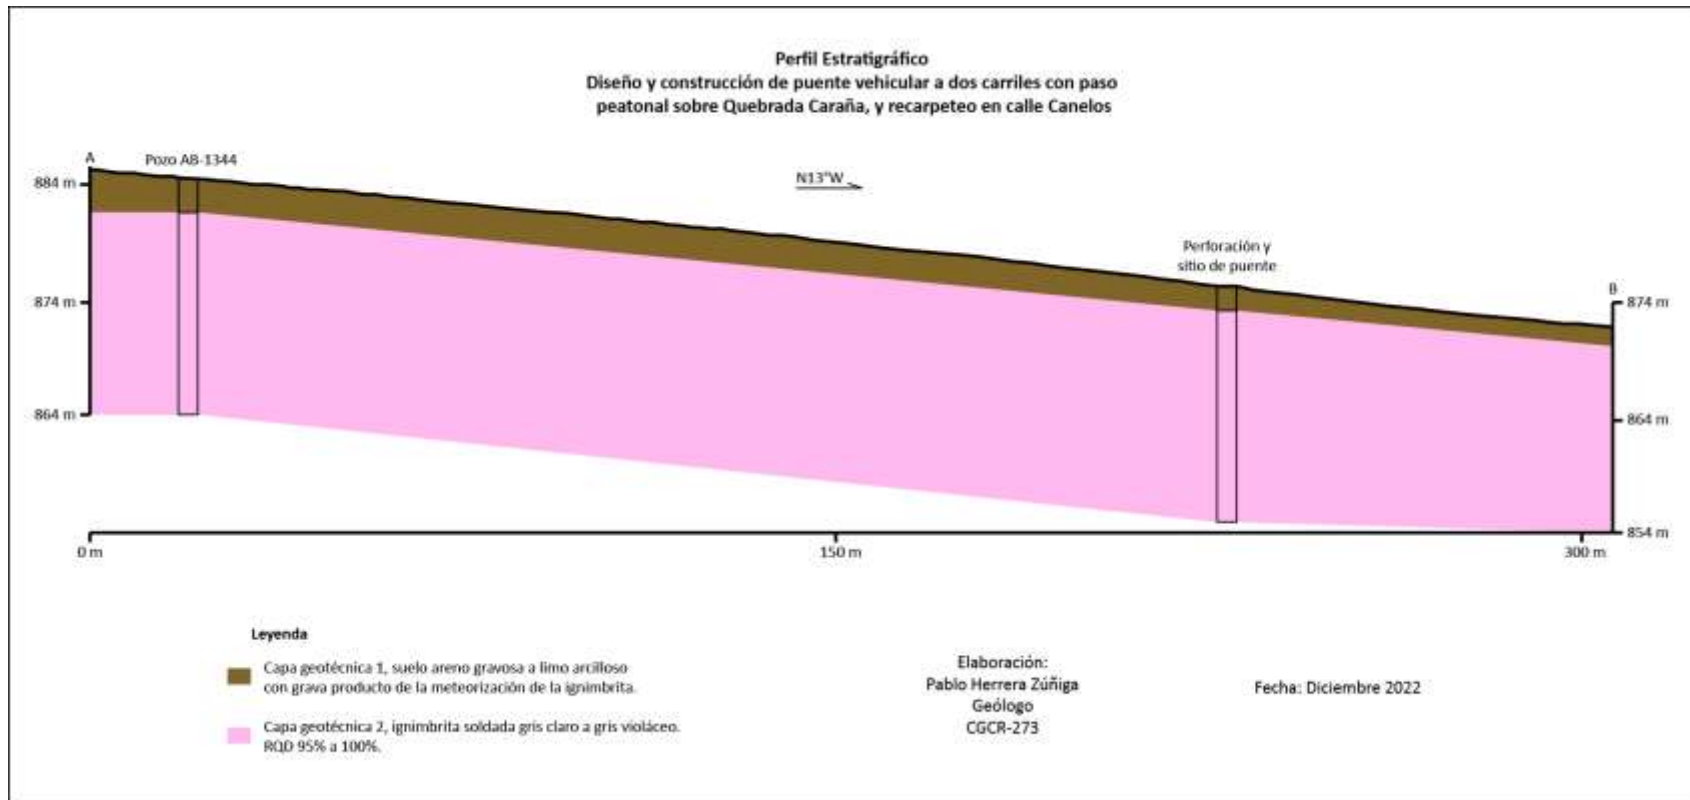
Figura 3: Perfil geológico

Localmente, la capa geotécnica 1 tiene un espesor de 6 m en el sector sur del cuadrante de investigación, el cual, se reduce a aproximadamente 2 m en el sector donde se desarrollarán las obras. La capa geotécnica 2 es un macizo rocoso firme, soldado y de buena competencia geológica para cimentaciones, cuyo espesor de 20 m se mantiene uniforme a lo largo del perfil estratigráfico.

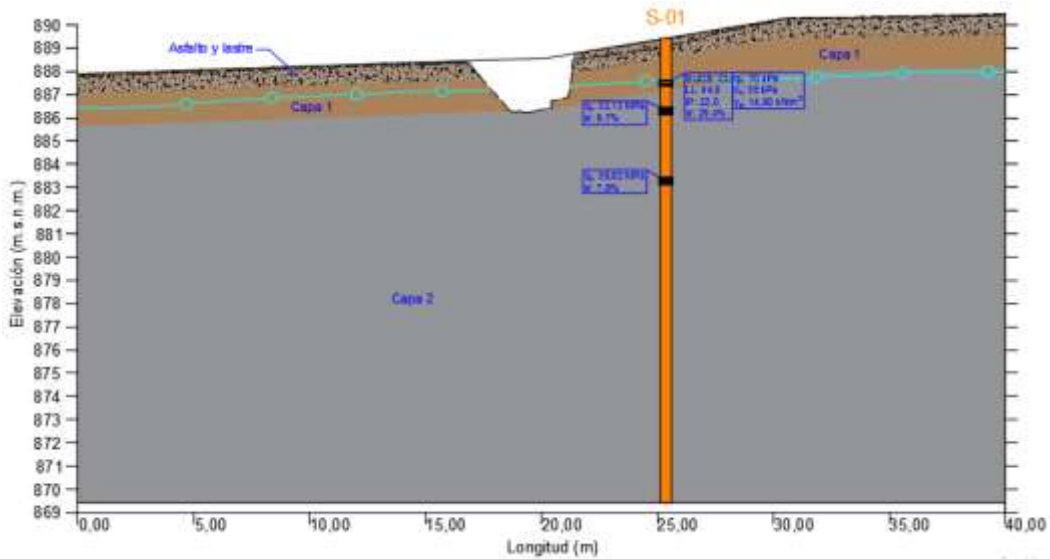
Esquema 4: Perfil geotécnico

Los resultados de la investigación de campo y los ensayos de laboratorio realizados en los sondeos permiten establecer el siguiente esquema.

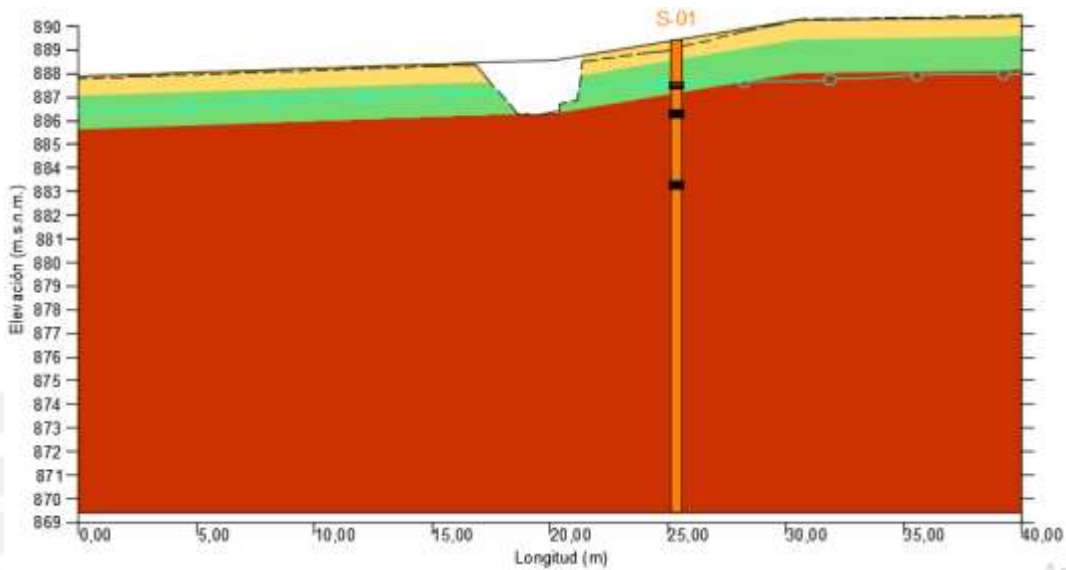
Esquema 5: Compacidad y/o consistencia del terreno

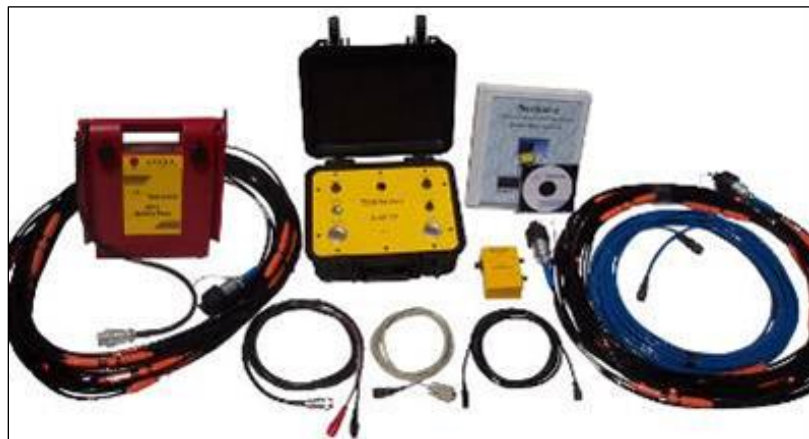
El dispositivo utilizado para la investigación consiste de un equipo de registro de ondas sísmicas RAS-24, utilizado tanto para refracción como para reflexión, de la casa matriz SEISTRONIX (Figura 2.3 y Tabla 2.1).

Figura 2.3. Equipo de adquisición sísmica RAS-24.

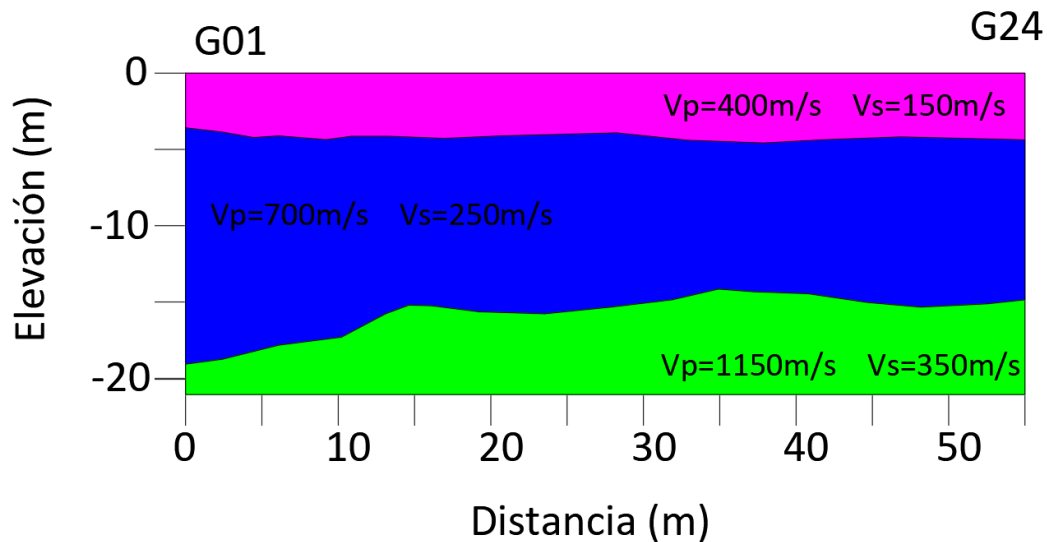
Figura 3.1. Modelo de capas según la refracción sísmica.

A continuación, se muestran los resultados obtenidos a partir las prospecciones realizadas (ver Figura 3.1).
