**INFORME FINAL SOBRE EL
MEJORAMIENTO DEL SISTEMA
PLUVIAL DE LA COMUNIDAD
BOSQUES DE SANTA ANA**

**CONTRATACIÓN DIRECTA
N° 2020CD-000175-0002400001**

**PREPARADO PARA
MUNICIPALIDAD DE SANTA ANA.**

**Heredia, Viernes 9 de julio, 2021.
GT-INF-2020-371**

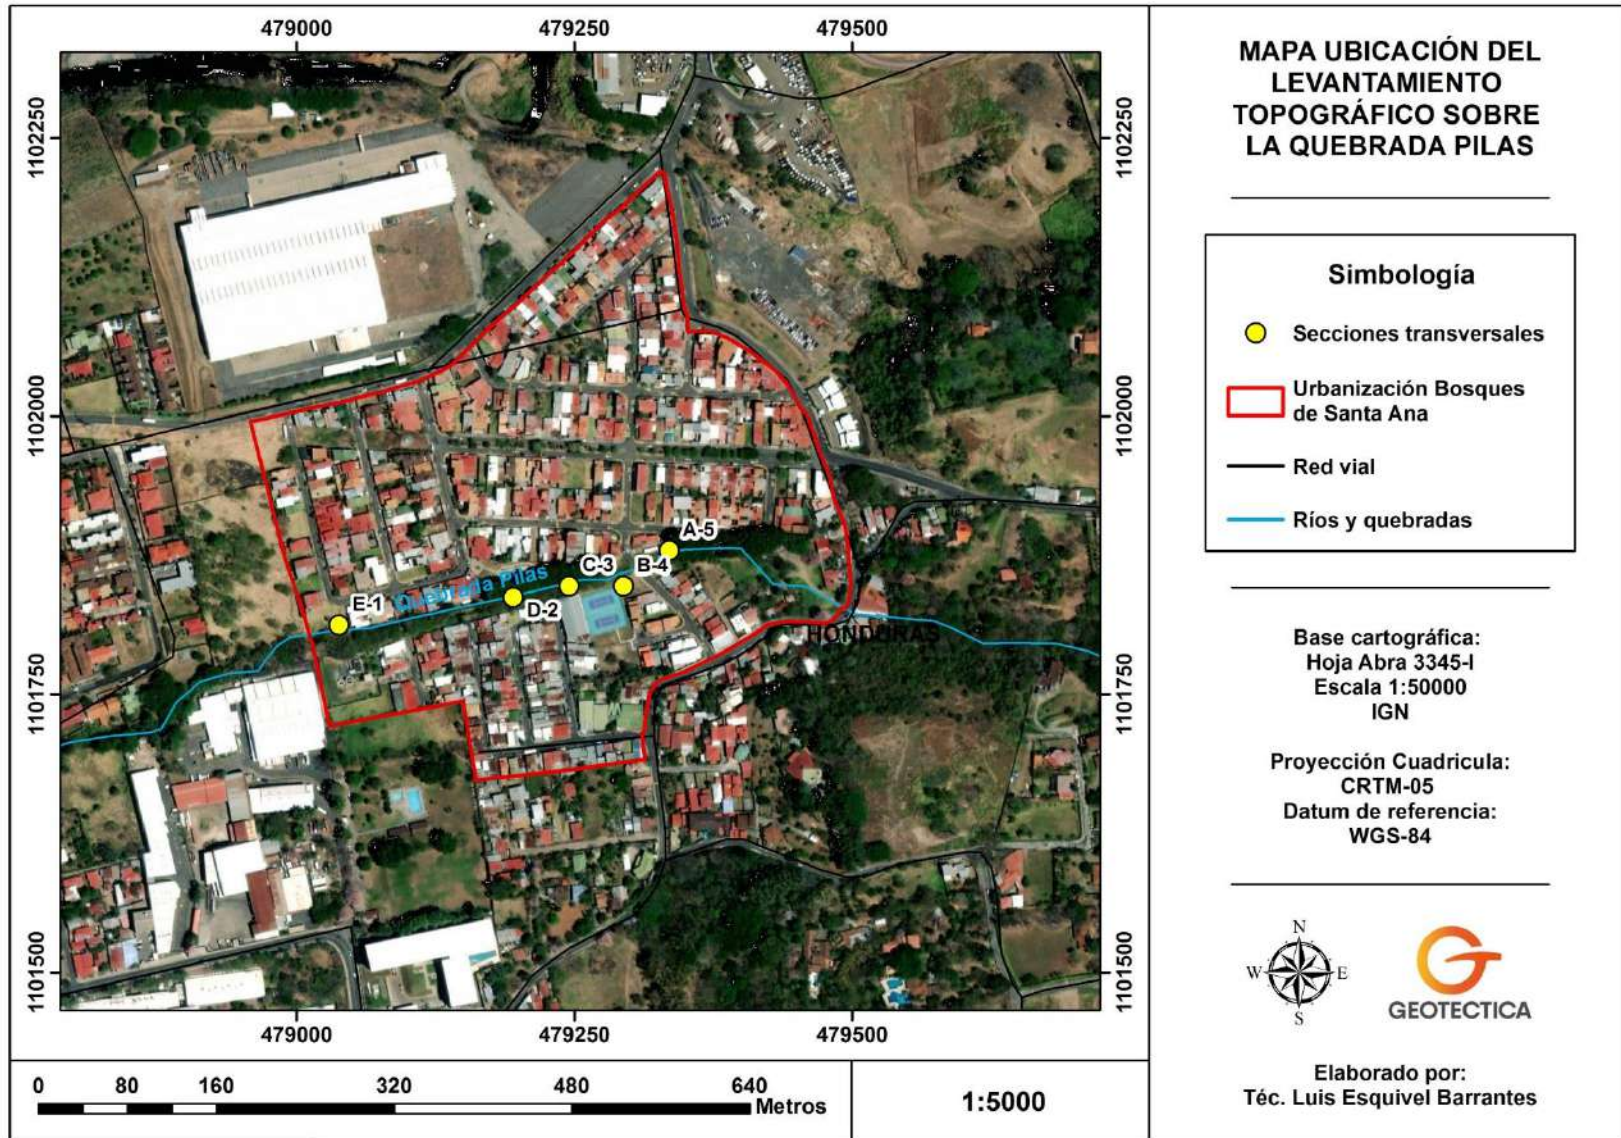
Figura N°11. Mapa del levantamiento topográfico sobre la quebrada Pilas.

En relación a las corridas realizadas en el software, se puede definir que la quebrada Pilas no presentara desbordamientos en los tramos analizados, por lo que se concluye que las inundaciones que se han presentado en la urbanización Bosques de Santa Ana no son producto del cauce analizado, ya que según la modelación este posee la capacidad hidráulica para evacuar aguas producto de precipitaciones extraordinarias asociadas a tormentas con periodos de retorno de 50, 100 y 250 años.

Tras el recorrido realizado se logró observar que el tramo del cauce que colinda con la cancha de tenis posee varios árboles de tamaño importante los cuales han extendido sus raíces sobre el lecho de la quebrada Pilas, lo que ocasiona un obstáculo para el paso del agua, donde se generan remansos y cierta socavación en los taludes del canal, por lo que se recomienda hacer una corta de los árboles, donde se ejecuten todos los permisos y trámites pertinentes ante el SINAC, mitigando el impacto del ecosistema local.

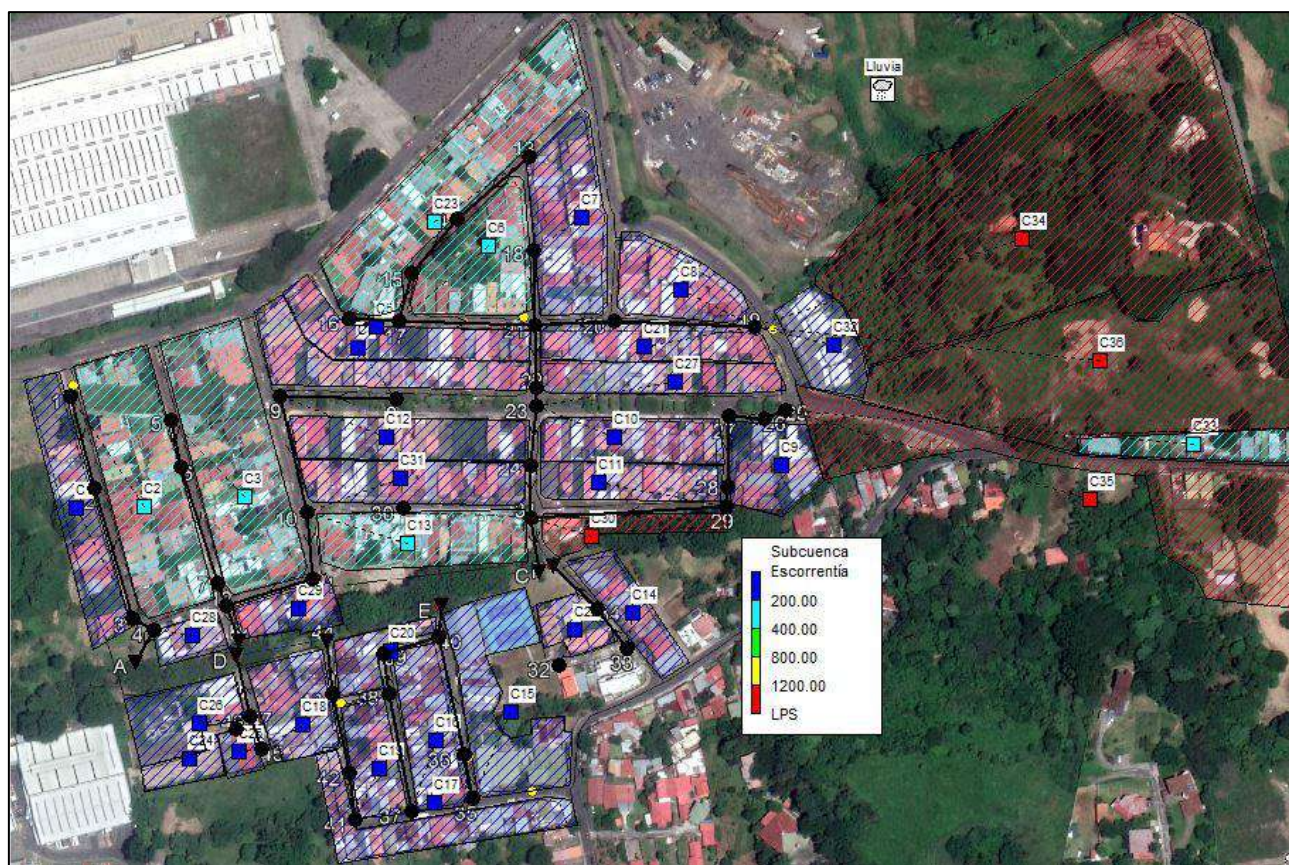
Figura N°15. Esquema de la red pluvial de la urbanización Bosques, y el análisis de las “cuencas” o parcelas (terrenos del sitio).

Se puede observar la cantidad de escurrimiento en l/s que se genera tras la simulación para un periodo de retorno de 100 años (Figura N°15) sobre la urbanización Bosques de Santa Ana, donde se obtienen rangos que van desde 200 l/s a > 1200 l/s esto según la corrida generada en EPA SWMM, respecto a las “cuencas” C30, C34, C35 y C36 estas áreas son las que provocan mayor escurrimiento en el sitio de estudio (hasta 1200 l/s en el momento más crítico del evento de 100 años, a 30 minutos), debido a las pendientes altas del sector y a la impermeabilización.

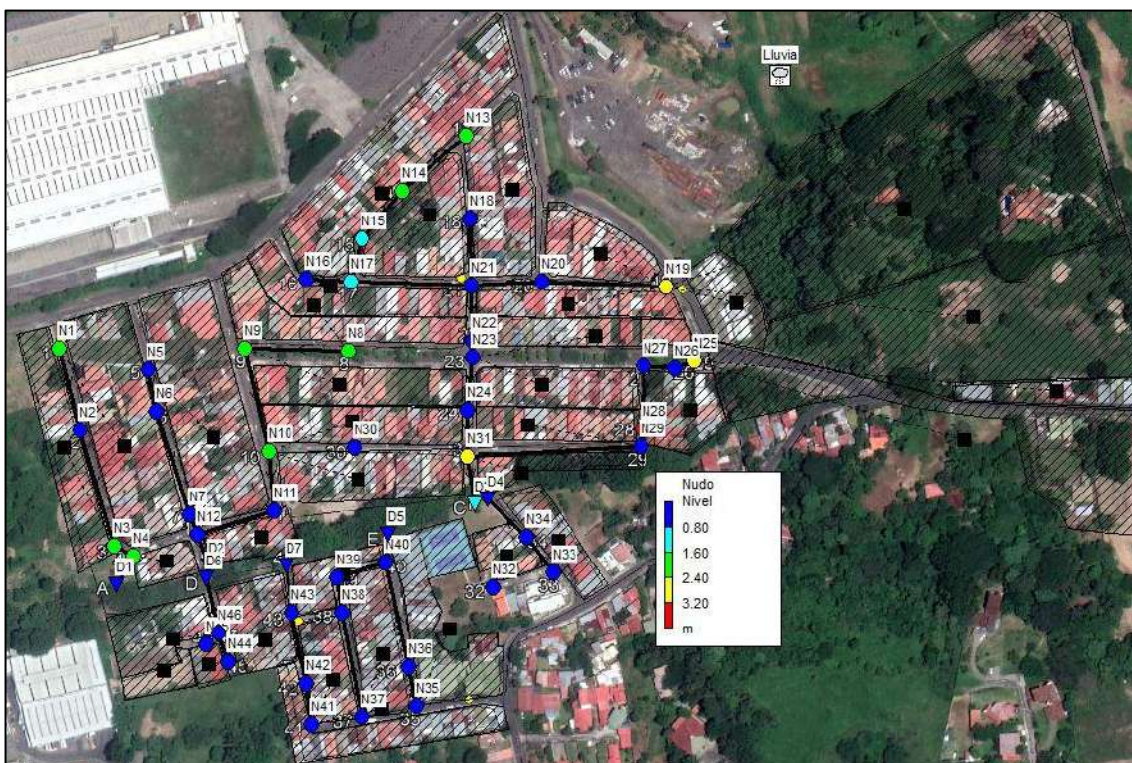
Figura N°16. Esquema de la red pluvial de la urbanización Bosques, y el análisis de los nodos (pozos de registro pluvial).

Además, se puede observar que el nivel en la mayoría de pozos no supera los 0.80 m, sin embargo, en los nodos: N15, N17 y el desfogue D3, se cuenta con un nivel entre 0.80 y 1.60 m (Figura N°16),

Por otro lado, los nodos N1, N3, N4, N8, N9, N10, estos poseen valores de nivel de agua entre 1.60 y 2.40 m, mientras que los nodos N19, N25 y N31 varían entre 2.40 y 3.20 m y con los datos de campo de los pozos de registro pluvial, se puede deducir que se darán desbordes, ya que, en los nodos de color verde, turquesa y amarillo, las profundidades son menores o iguales que los niveles de agua obtenidos tras la simulación. Así mismo, a esto contribuye la afectación por los sedimentos u objetos que obstruyen el paso del agua pluvial. En el Anexo 6 se observa el detalle de los datos obtenidos del EPA SWMM, tras la simulación correspondiente de la urbanización Bosques de Santa Ana.

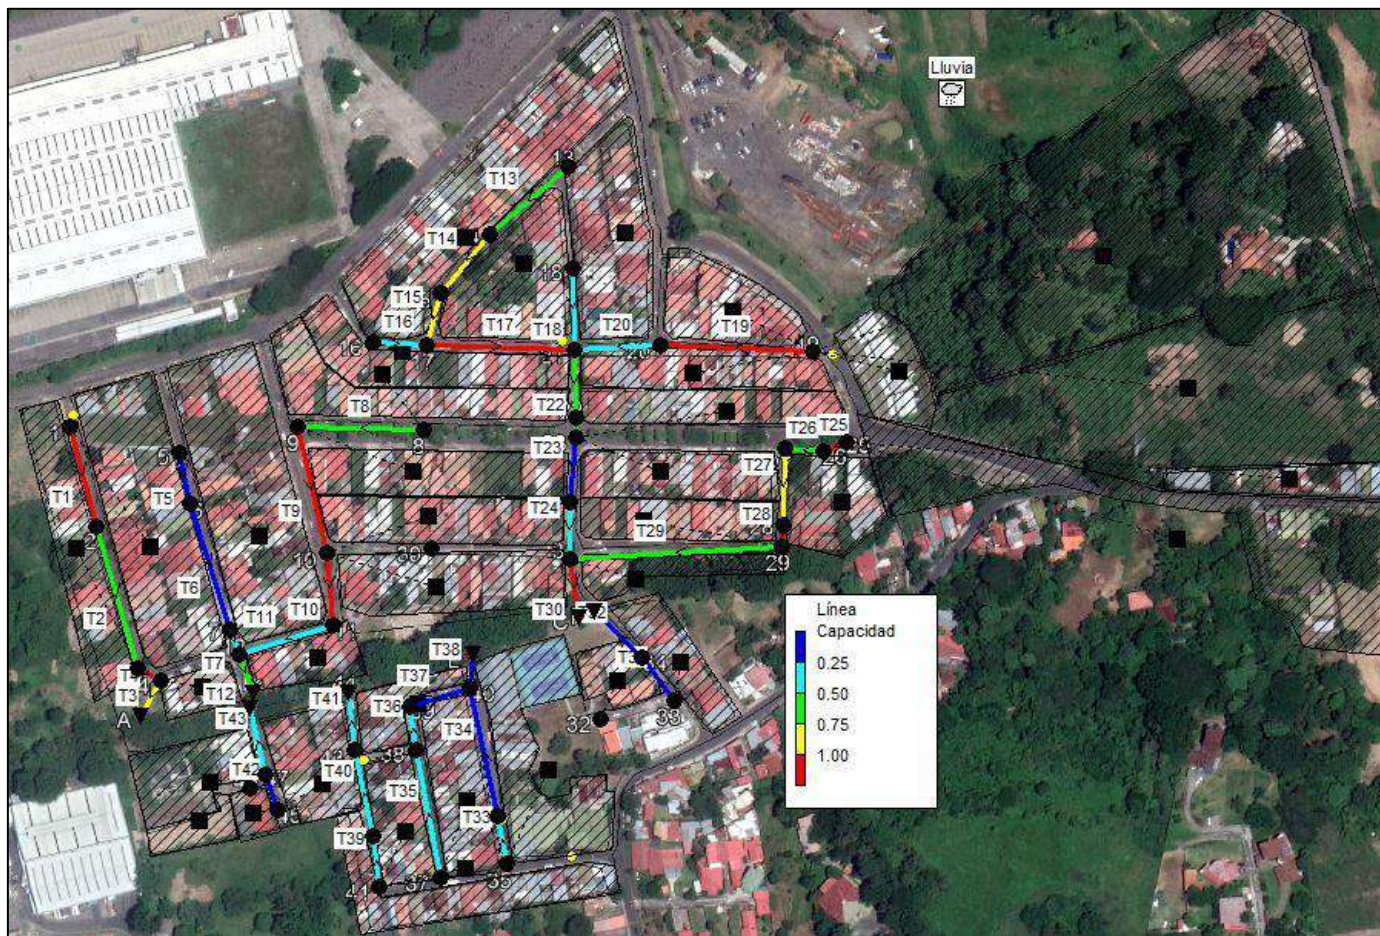
Figura N°17. Esquema de la red pluvial de la urbanización Bosques, y el análisis de los nodos (pozos de registro pluvial).

En la modelación relacionada con las tuberías pluviales o conductos, donde se cuantifica la capacidad de transporte del flujo pluvial que se genera sobre la urbanización Bosques de Santa Ana, para un evento de precipitación en un periodo de retorno de 100 años (Figura N°17), se puede observar que los conductos que poseen colores amarillos y rojos ocuparían entre 0.75 (75%) y 1 (100%) de su capacidad, por lo que se daría un colapso en las mismas al evento de precipitación de 30 minutos de forma creciente. Respecto a las demás tuberías, estas cuentan con una capacidad ocupada máxima por el evento pluvial de 0.50 (50%), por lo que se deduce que varios los conductos pluviales no cuentan con la capacidad para evacuar las aguas pluviales la urbanización Bosques de Santa Ana para un periodo de retorno de 100 años.

La mayoría de las tuberías pluviales poseen una capacidad de ocupación mayor a 0.30 (30%), esto para el evento en periodo de retorno de 100 años y una lluvia continua de 30 minutos con carácter creciente cada 5 minutos (Anexo 7). Relacionando lo anterior con lo que dicta el AyA, 2017; “El valor máximo permisible del tirante hidráulico debe ser de 0,85 del diámetro interno de la tubería”, por lo que se deduce que la mayoría de conductos sobrepasan el parámetro de capacidad del tirante que recomienda el AyA. Como complemento se presentan varios perfiles extraídos del EPA SWMM V.5.0 tras la modelación, donde se logra observar el colapso que tendrían las distintas líneas de la red pluvial.

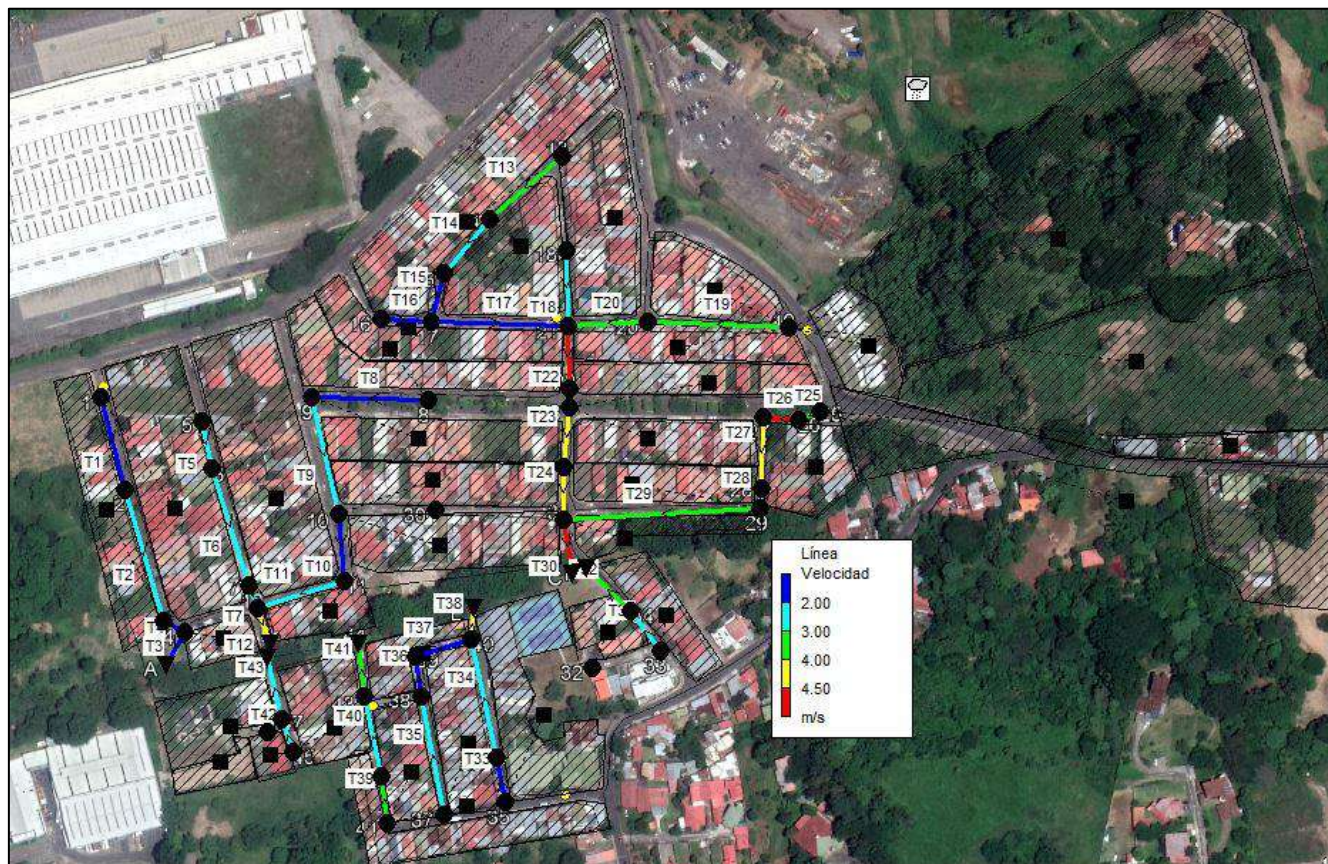
Figura N°18. Esquema de la red pluvial de la urbanización Bosques, y el análisis de los nodos (pozos de registro pluvial).

Según el AyA, 2017 La velocidad mínima de un tramo entre dos pozos pluviales debe ser de al menos de 0,6 m/s, donde se garantiza una fuerza tractiva mínima de 0,10 Kg/cm² (1 Pa) con una capacidad del 85% de la tubería y tras la modelación en los conductos pluviales, donde se analiza la velocidad que se genera en cada línea, esto para un periodo de retorno de 100 años y un evento continuo de 30 minutos (Figura N°18), se estima una velocidad máxima real de 5,0 m/s, en los tramos entre pozos de registro pluviales. Se permiten velocidades de hasta 7,0 m/s en el tramo final (último pozo de registro pluvial-cabezal de desfogue).

Se concluye que la velocidad en las distintas líneas cumple con lo establecido por el AyA, (2017), dado que, con respecto a los valores de velocidad, la tubería “T26” es la que posee la mayor velocidad siendo esta de 5.78 m/s, mientras que la de menor velocidad se relaciona con la “T10” con un valor de 1.54 m/s (Figura N° 18).

Para velocidades superiores a 5,0 m/s solo se permiten tuberías de concreto con refuerzo de acero y con una resistencia del concreto de 345 kg/cm²; como requisito indispensable se debe utilizar un dissipador de energía/velocidad en la descarga al cuerpo receptor, que disminuya la velocidad a 2,5 m/s como máximo.

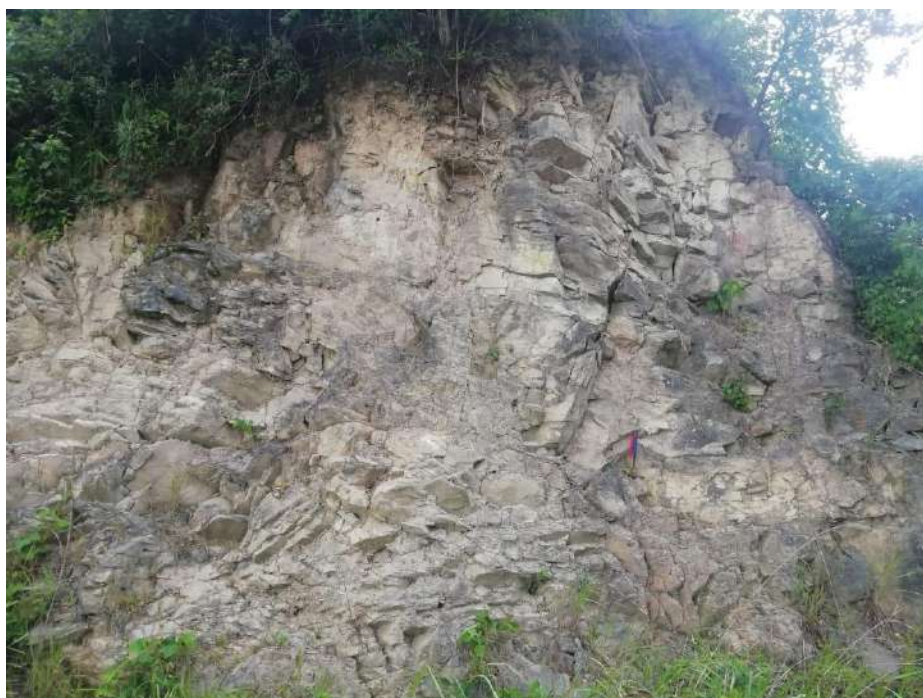
Contiguo a la carretera se encuentra una loma pequeña, la cual, en uno de sus lados de 8 m de ancho por 5 m de alto aproximadamente, se observa una roca estratificada de forma muy discontinua y con variación de espesor entre los estratos (Fotografía N°1), la cual consiste en una arenisca fina a media color gris claro, con gran aporte volcánico en la matriz, cristales de plagioclasa y anfíboles. Se trata de un afloramiento de la Fm. Pacacua, por debajo de afloramientos ubicados regionalmente abajo de la Fm. Grifo Alto o inclusive en contacto discordante lateral con los afloramientos más distantes de la Fm. Tiribi.

Fotografía N°1: Areniscas finas, de la Formación Pacacua Coordenadas 479569 E / 1101942 N.

En relación con la geología local, se logró observar cercano al brote agua, específicamente a 96 m al Este sobre una loma pequeña, en un corte de 8 m de ancho por 5 m de alto aproximadamente, en la que queda aflorando una arenisca de color gris de grano medio a fino fracturada, con cristales de plagioclasas y anfíboles producto de la generación de la roca sedimentaria, la cual es producto de materiales de origen volcánico.

El color de la roca va de negro a gris oscuro, y se encuentra medianamente meteorizada y fracturada, de permeabilidad aparente media baja. En la Fotografía N°1 se observa el afloramiento descrito anteriormente.

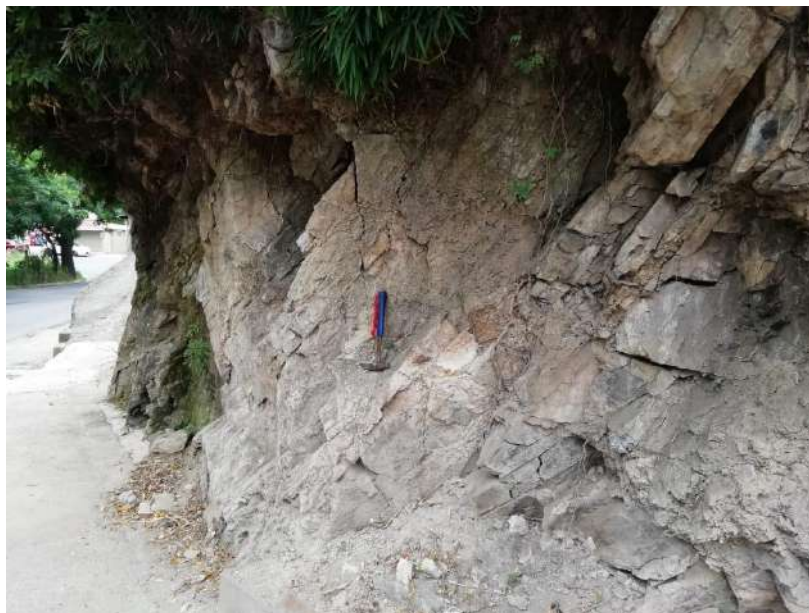
Además, se identifica otro afloramiento que consiste en una arenisca fina a media color gris claro (Fotografía N°2).

Fotografía N°2: Areniscas finas, de la Formación Pacacua Coordenadas 479409 E / 1101808 N.

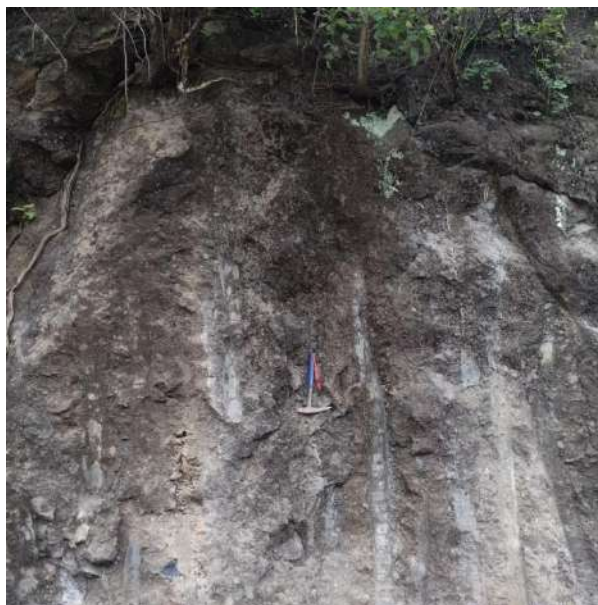
Se puede observar en un afloramiento cercano al puente del río Virilla sobre la radial. Roca de aspecto masivo y en estado sano. Afloramiento característico de la Fm. Tiribi (Avalancha Ardiente). En este caso las características más sobresalientes son el aspecto masivo (Fotografía N°3), los líticos centimétricos de forma angular correspondientes a diversas rocas de origen volcánico que se encuentran inmersos en una matriz color gris y la pátina color negro al estar expuesta a diversos agentes erosivos.

Fotografía N°3: Depositos piroclasticos, de la Formación Tiribi Coordenadas 478155 E / 1102026 N.

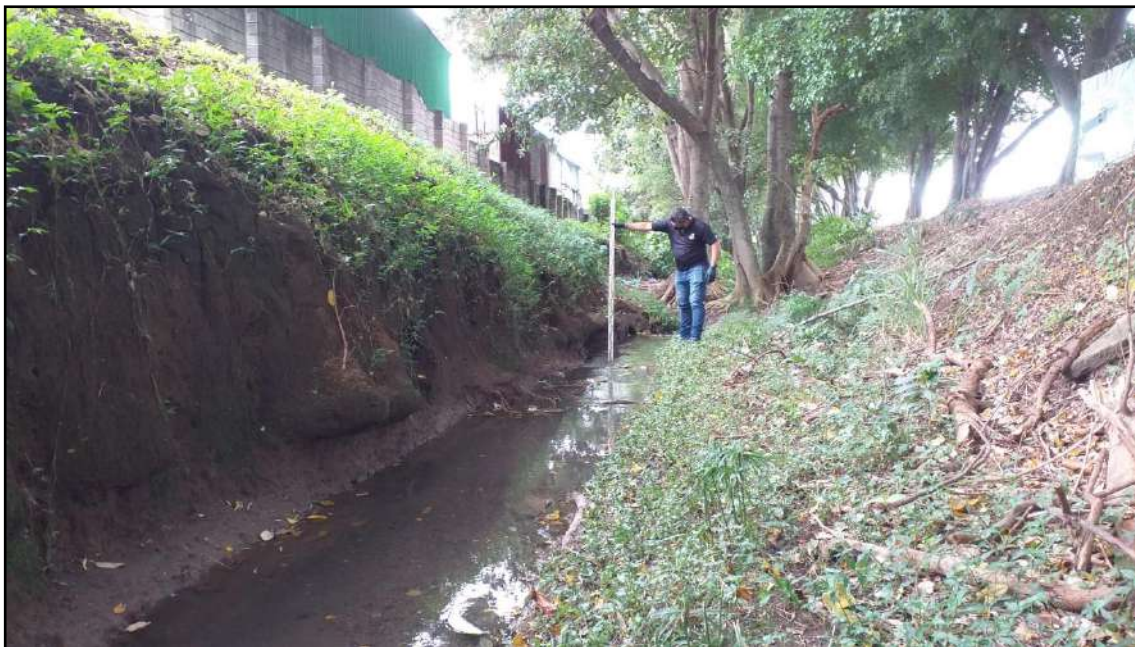
Fotografía N°4. Punto 1. Sector colindante al campo de tenis, sitio analizado por Hcanales. Coordenadas: 479251E /1101851N proyección CRTM-05.

Descripción Fotografía N°1: Vista panorámica del sitio analizado por el Hcanales.

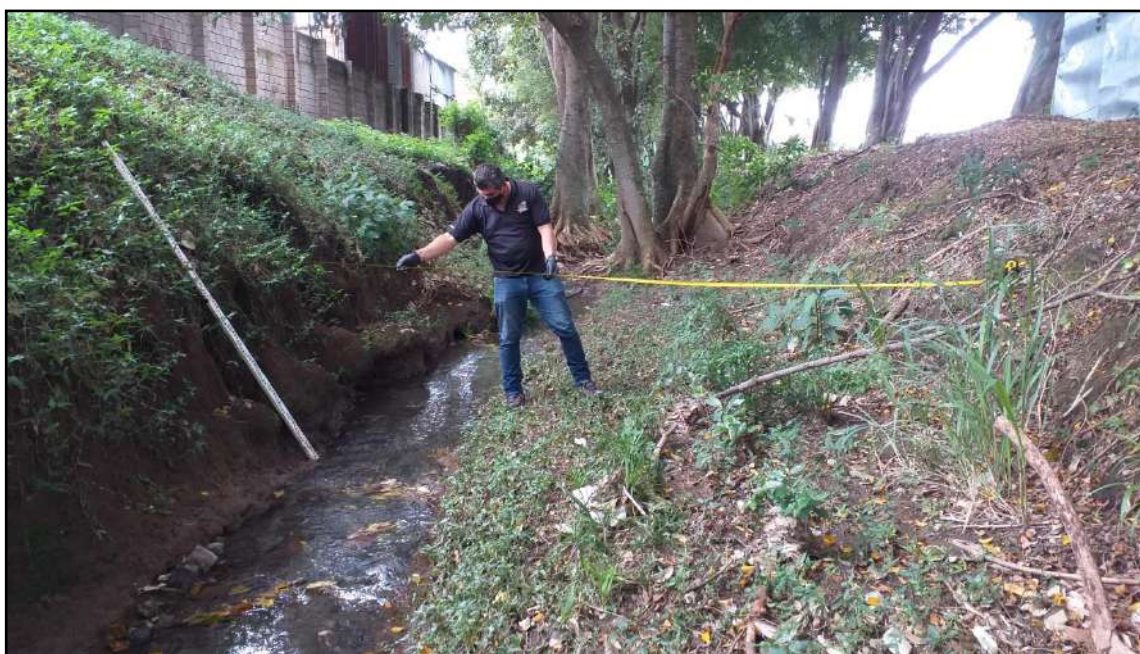
Fotografía N°5. Punto 1: Sector colindante al campo de tenis, sitio analizado por Hcanales. Coordenadas: 479251E /1101851N proyección CRTM-05.

Descripción Fotografía N°2: Se observa la medición del ancho máximo de la quebrada Pilas, misma que fluye sobre el canal natural del cauce.

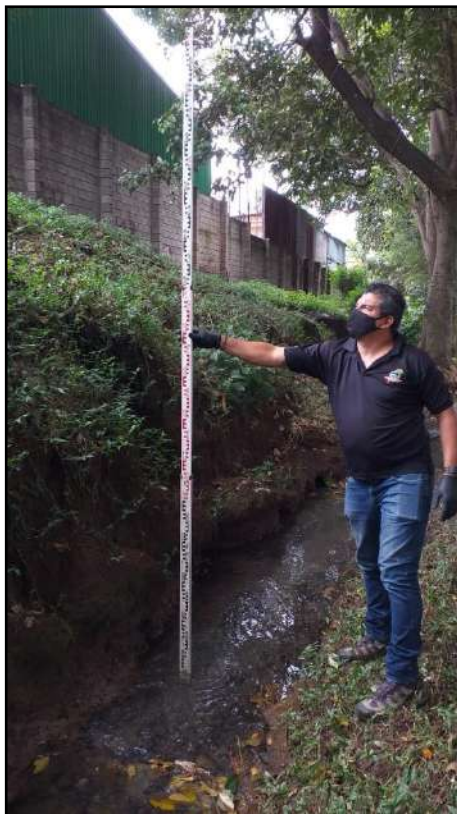
Fotografía N°6. Punto 1: Sector colindante al campo de tenis, sitio analizado por Hcanales. Coordenadas: 479251E /1101851N proyección CRTM-05.

Descripción Fotografía N°3: Se observa la medición del tirante máximo de la quebrada Pilas, misma que fluye sobre el canal natural del cauce.

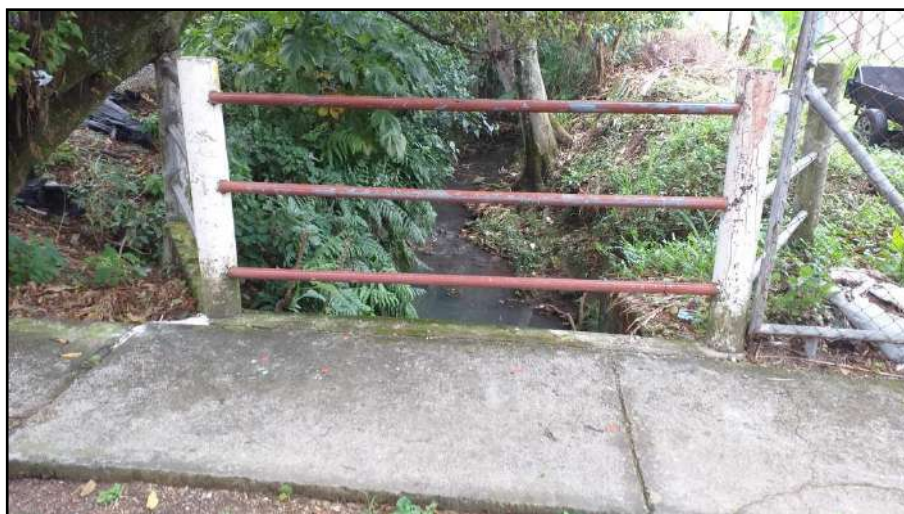
Fotografía N°7. Punto 2: sector bajo de la urbanización Bosques de Santa Ana sitio analizado por Hcanales. Coordenadas: 479102E /1101813N proyección CRTM-05.

Descripción Fotografía N°4: Pequeño puente analizado para la capacidad hidráulica, sector bajo de la urbanización Bosques de Santa Ana.

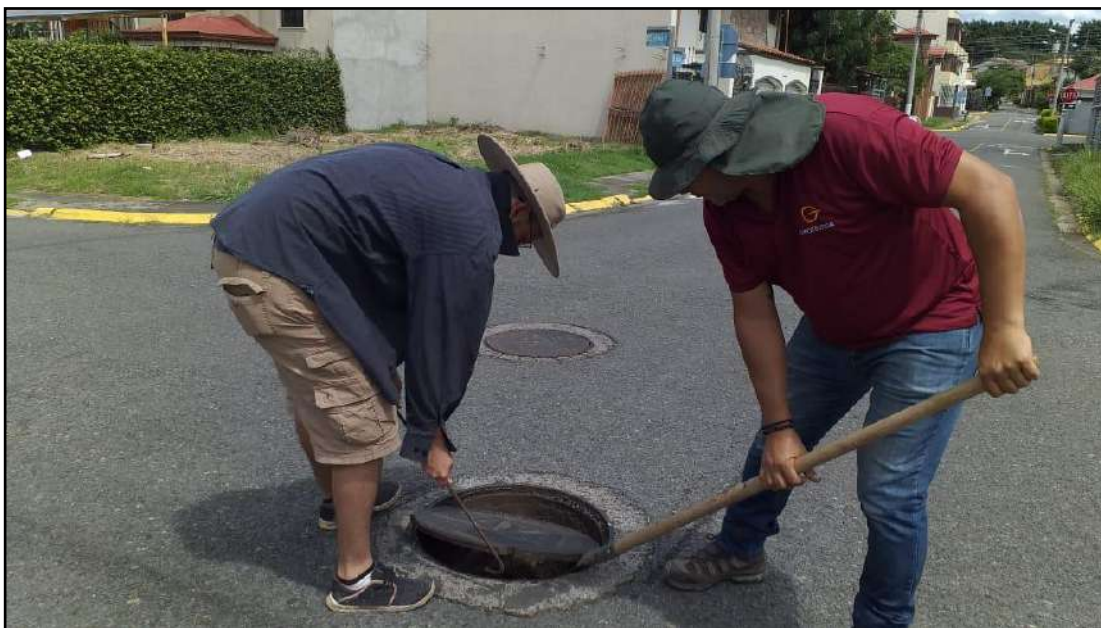
Fotografía N°16. Levantamiento de las condiciones actuales de la red pluvial sobre la urbanización Bosques de Santa Ana. Coordenadas: 479289E /1101894N proyección CRTM-05.

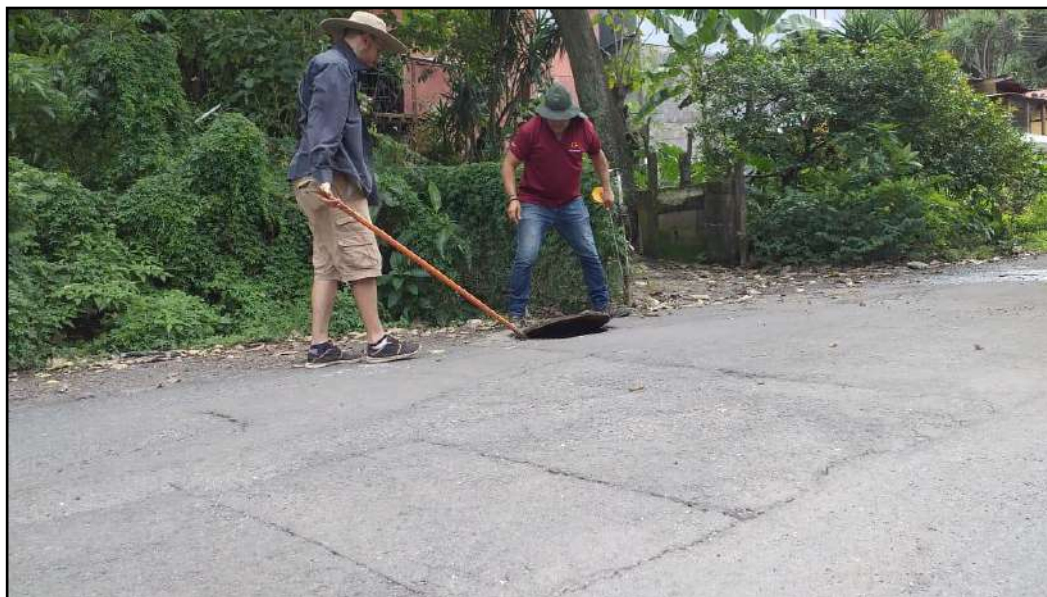
Fotografía N°17. Levantamiento de las condiciones actuales de la red pluvial sobre la urbanización Bosques de Santa Ana. Coordenadas: 479421E / 1101812N proyección CRTM-05.

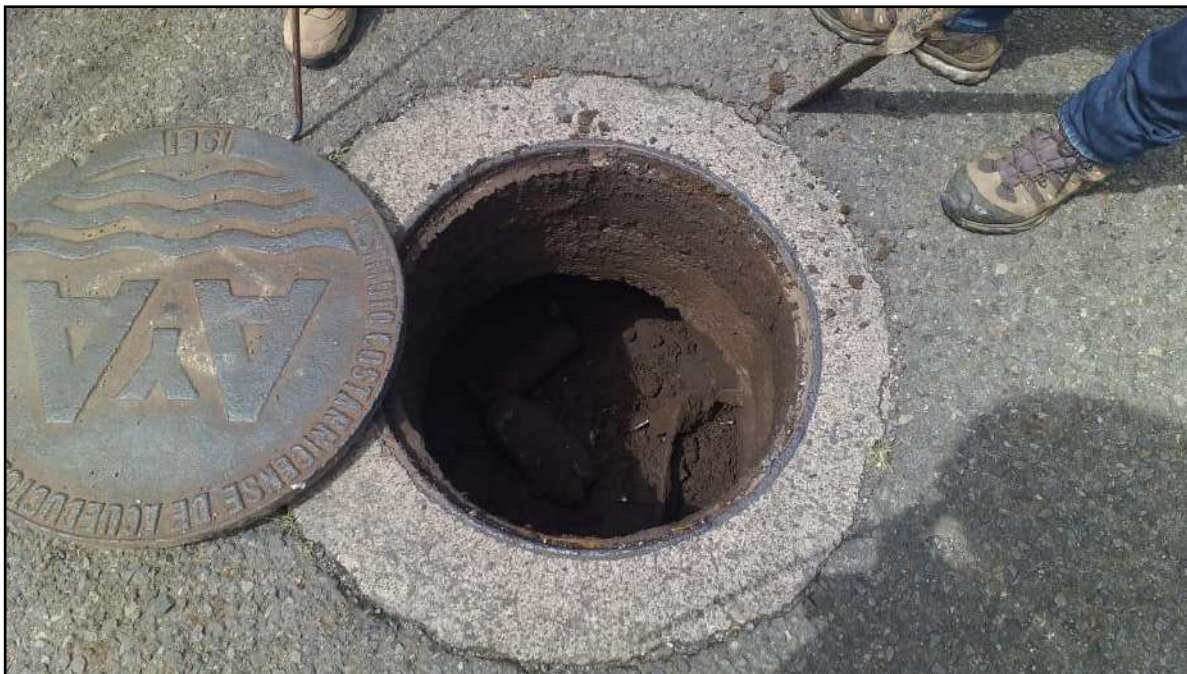
**Fotografía N°20. Alcantarilla sedimentada sin capacidad de evacuación pluvia.
Coordenadas: 479205 E / 1101903 N proyección CRTM-05.**

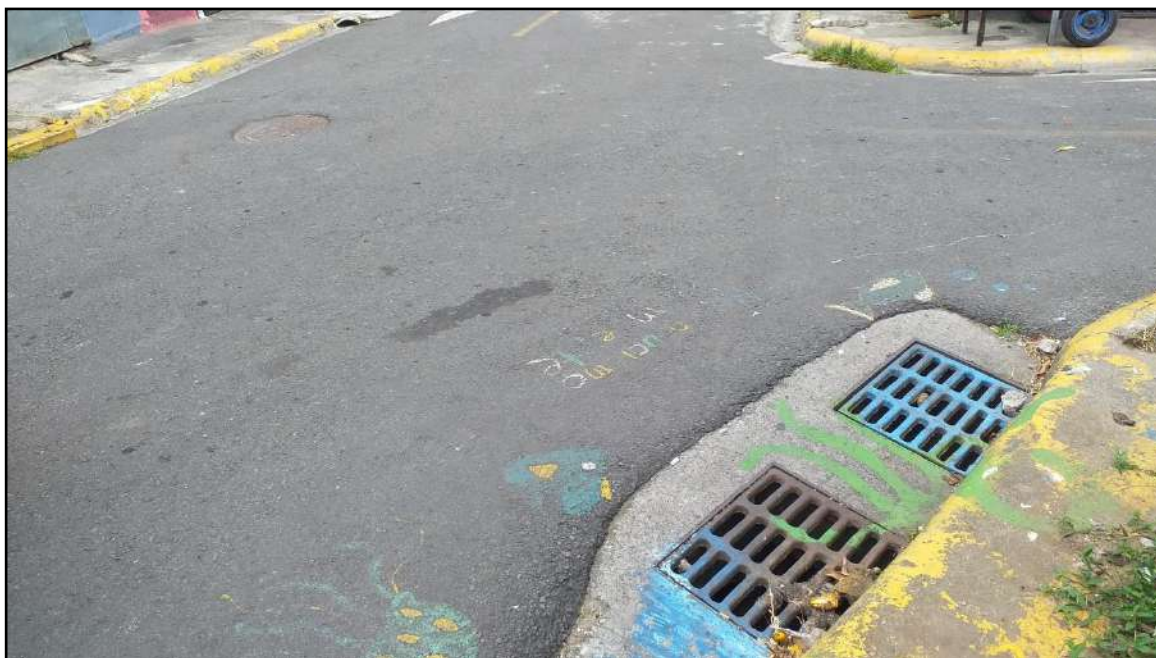
**Fotografía N°21. Tragantes colectores sobre cunetas de evacuación pluvial.
Coordenadas: 479160 E / 1101776 N proyección CRTM-05.**

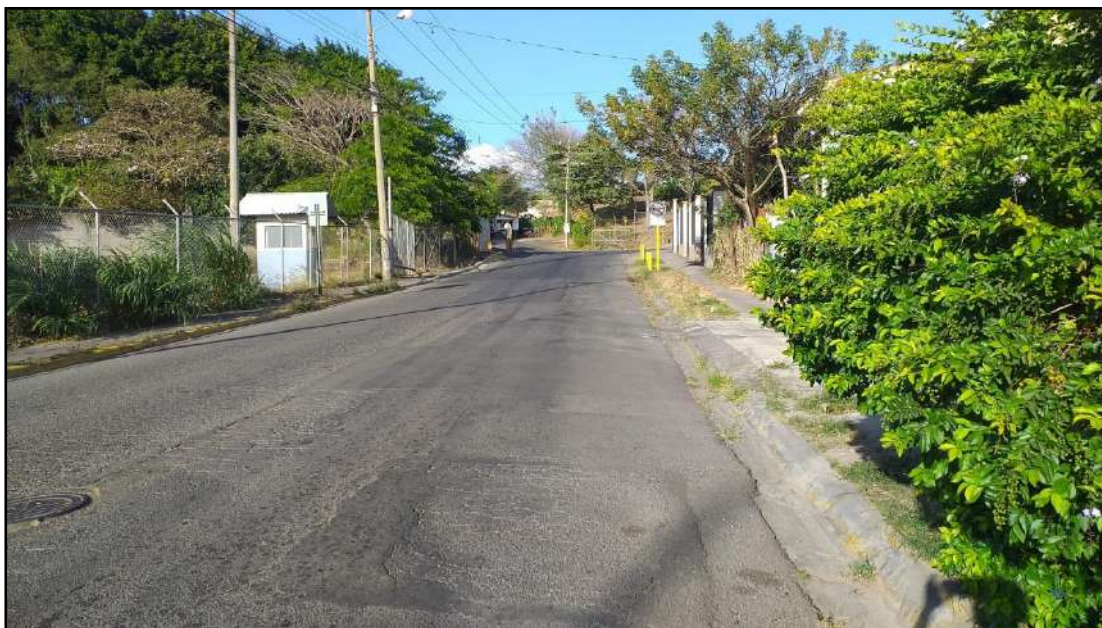
**Fotografía N°24. Sector con problemáticas de inundación, cercano a la entrada del tajo
MECOSANTANA: 479269E /1102169N proyección CRTM-05.**

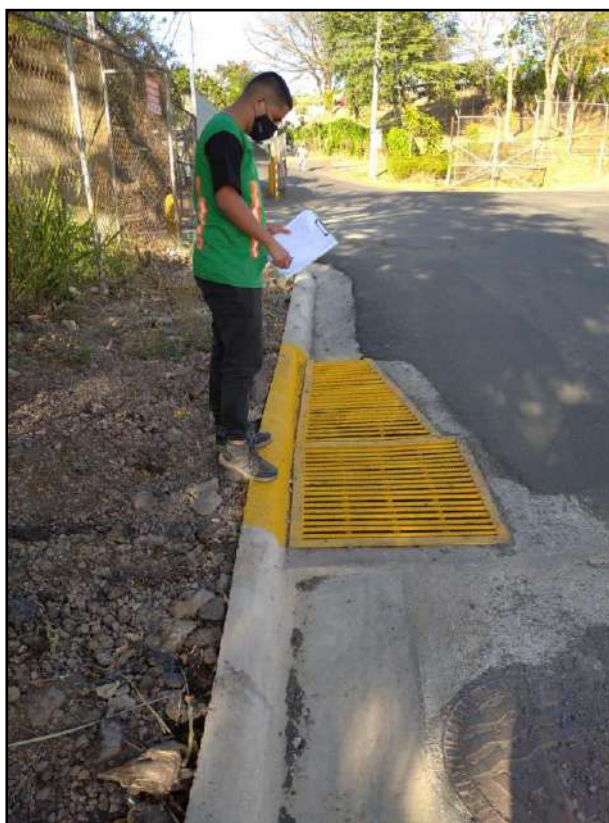
Tras la última visita de campo se logró observar la construcción de un nuevo tragante pluvial el cual se posiciona sobre las coordenadas 479324E / 1102236N, específicamente colindante a la entrada del tajo MECOSANTA, esto se puede observar en el Anexo 12, Fotografía N° 25, donde se espera que el impacto en relación a los excesos de sedimentos y el sobre flujo de escorrentía reduzca tras esta aplicación estructural desarrollado por el AyA.

**Fotografía N°25. Construcción de tragante pluvial por el AyA, en la entrada del tajo
MECOSANTANA: 479324E / 1102236N proyección CRTM-05.**

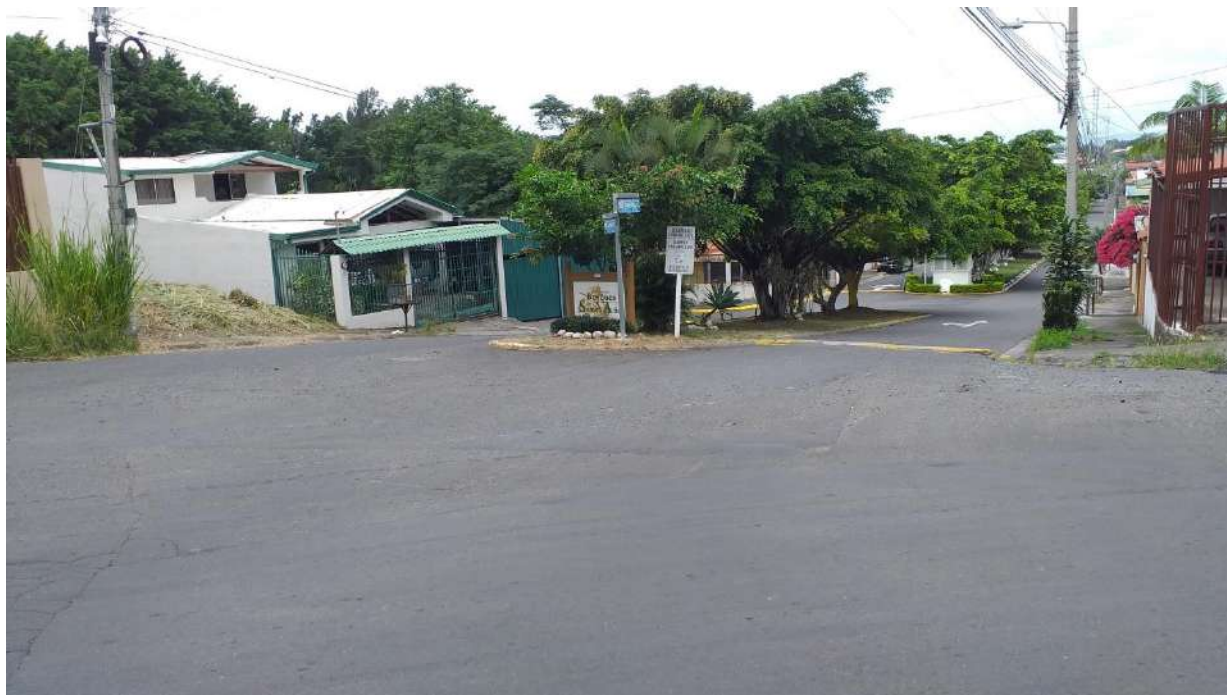
**Fotografía N°28. Sector con problemáticas de inundación, avenida del boulevard:
479464E /1101963N proyección CRTM-05.**

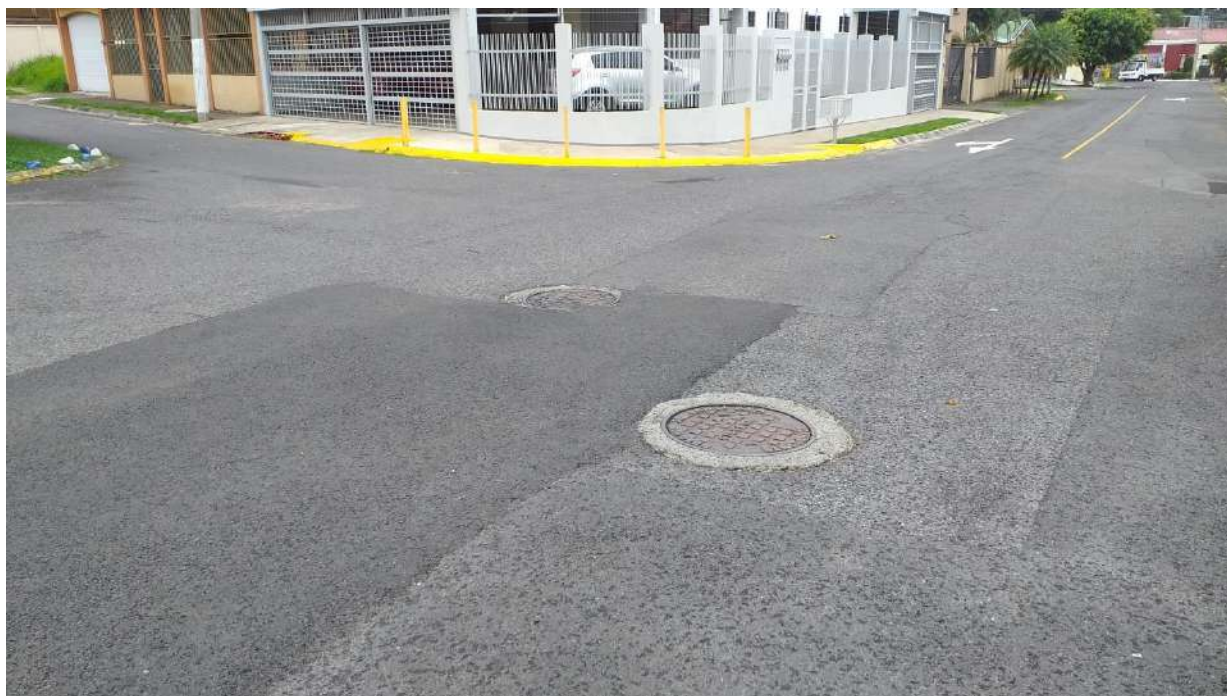
**Fotografía N°29. Sector con problemáticas de inundación, entre los bloques E, G y Q:
479212 E / 1102041 N proyección CRTM-05.**

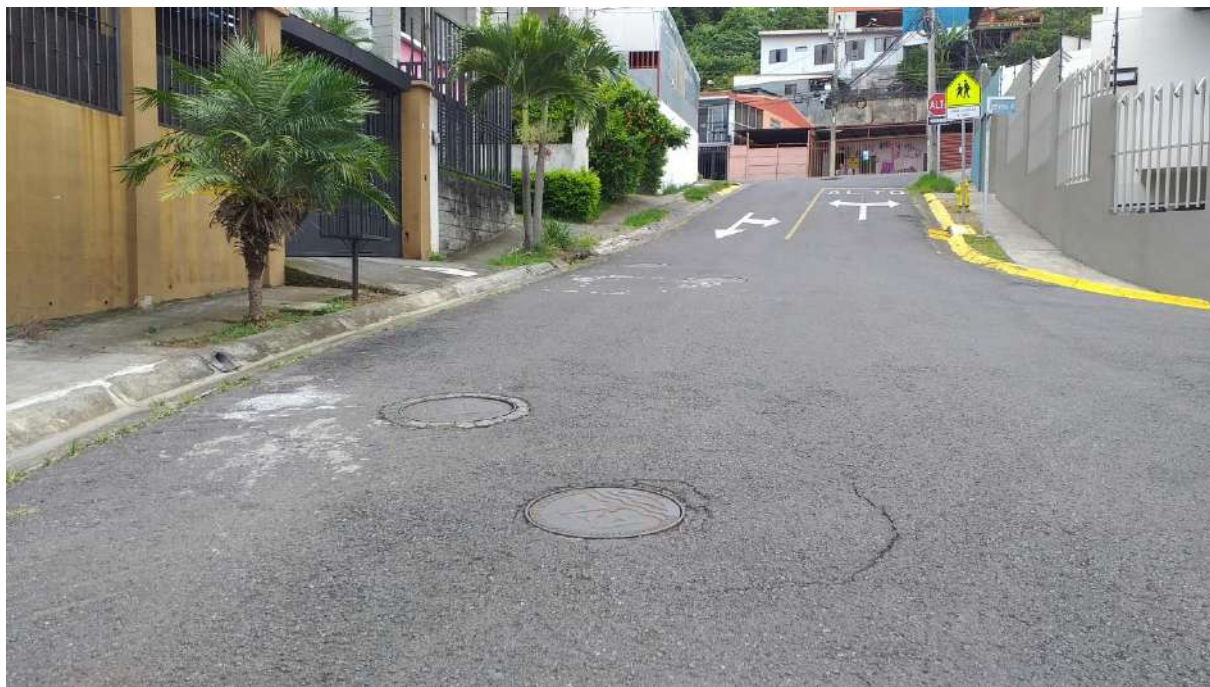
Fotografía N°30. Sector con problemáticas de inundación, en Calle 16: 479342 E /1101818 N proyección CRTM-05.

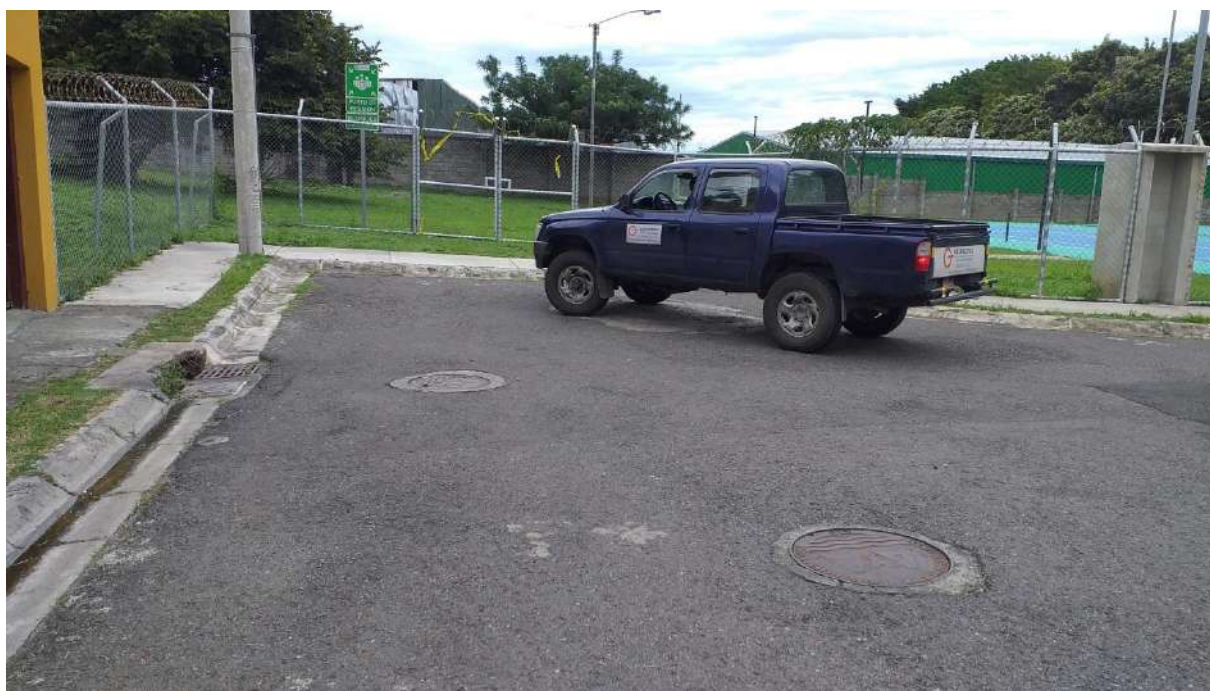
Fotografía N°31. Sector con problemáticas de inundación, colindante a la cancha de tenis, bloque M: 479302 E / 1101797 N proyección CRTM-05.

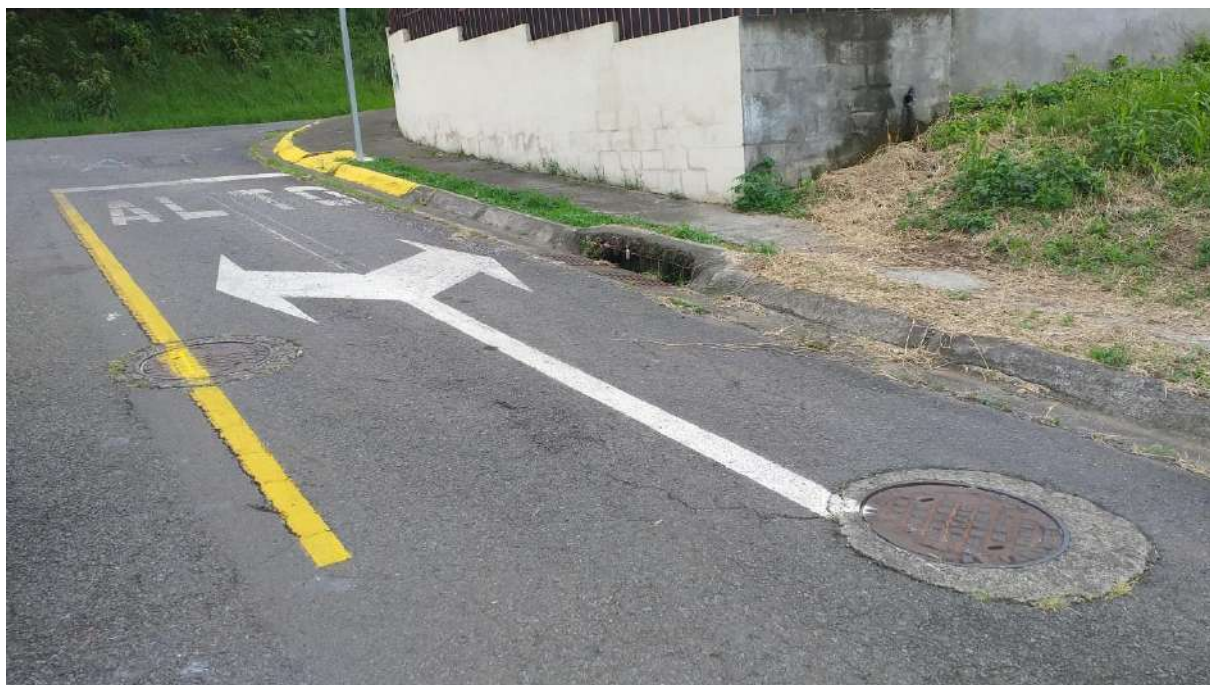
Fotografía N°32. Sector con problemáticas de inundación, en Calle 22A: 478988 E /1101983 N proyección CRTM-05.

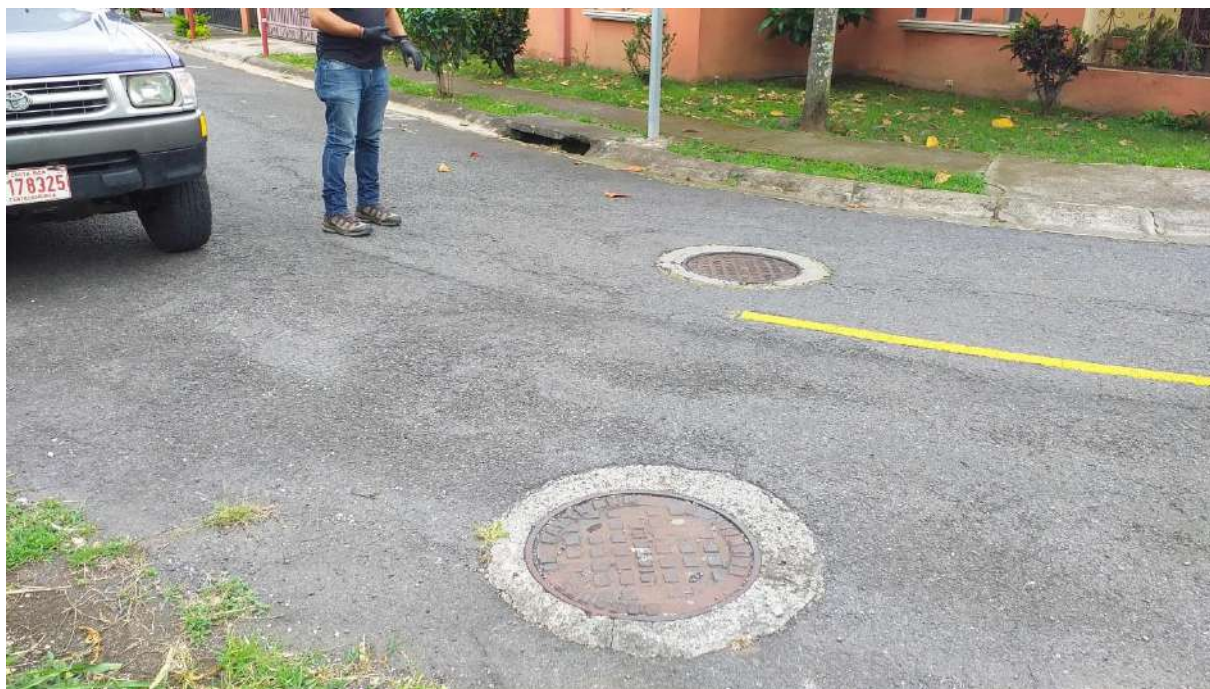
Fotografía N°33. Sector con problemáticas de inundación, entre los bloques O y P: 479029 E / 1101828 N proyección CRTM-05.
