**PROVINCIA SAN JOSÉ
CANTÓN SANTA ANA
DISTRITO SALITRAL**

**INFORME TÉCNICO
IAR-INF-1050-2018**

Evaluación de riesgo en deslizamiento Tapezco, desprendimiento en parte alta de la quebrada Pittier, Salitral, Santa Ana.

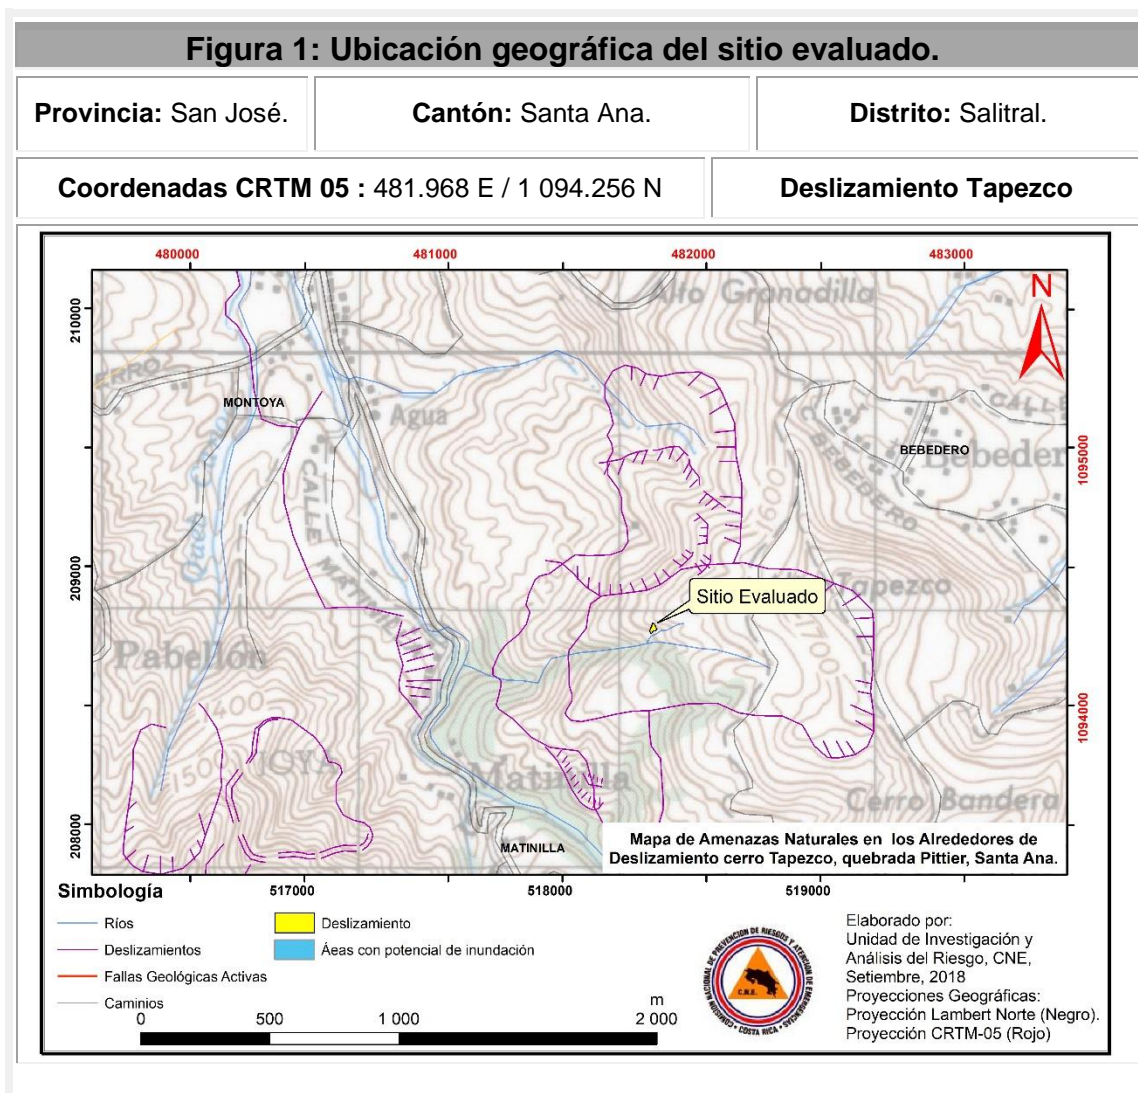
Debido a solicitud del encargado del Comité Municipal de Emergencias de Santa Ana, el pasado 12 de setiembre se realizó la evaluación visual cualitativa de riesgo y sobrevuelo con una unidad área no tripulada (DRONE), en el sitio donde se dio un deslizamiento el 11 de septiembre en horas de la tarde, en la parte alta de la quebrada Pittier, en la margen derecha, con la finalidad de valorar las condiciones de estabilidad de la zona y los desprendimientos de la masa que se presentaron debido a las lluvias de los días previos.
