**CARACTERIZACIÓN DEL  
DESLIZAMIENTO EL  
PICADERO, CALLE PILAS,  
SAN RAFAEL DE SANTA  
ANA, SAN JOSÉ**

REALIZADO PARA  
MUNICIPALIDAD DE SANTA ANA  
MAYO, 2021

GT-INF-2020-388-A

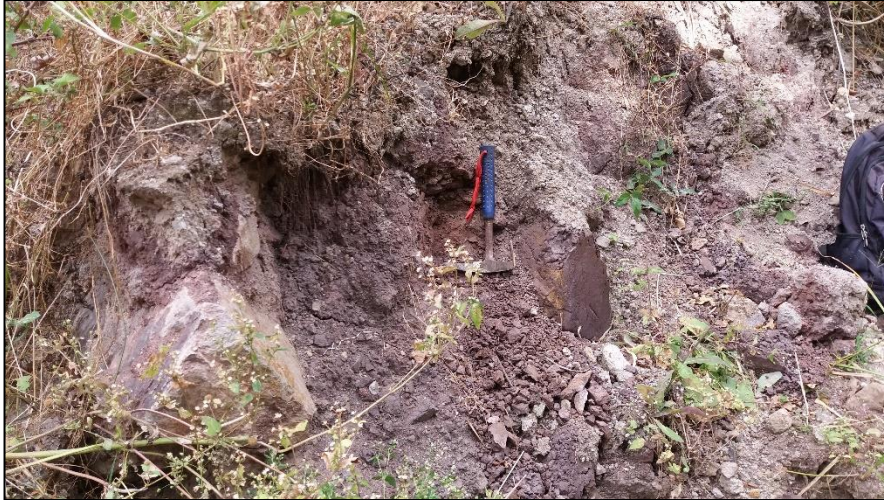
En el lindero del condominio Solaris, en las mallas de seguridad, justamente en el lugar donde se presentó el movimiento de tierra del año 2017, se observa el afloramiento 8 de 2 m de ancho por 3 m de alto aproximadamente, figura N° 32, una roca sedimentaria tipo lutita de color morado, sin evidencia de estratificación y mediano grado de meteorización. Además, se observan líticos milimétricos de material volcánico, así como de una lutita de grano más fino color negro o morado muy oscuro inmersos en la matriz en un 40 % con respecto a esta. Este afloramiento se encuentra topográficamente debajo del área del deslizamiento y según mencionan los autores citados anteriormente, se correlaciona con la Formación Pacacua, ya que coincide con la descripción de formación rocosa basal en la zona, la cual como se puede observar en el mapa de la figura N° 4, aflora en el sector oeste del mapa, subyaciendo la unidad Grifo Alto.

**Fotografía N° 1. Lutitas color morado (481320 E / 1097362 N), fuente propia.**

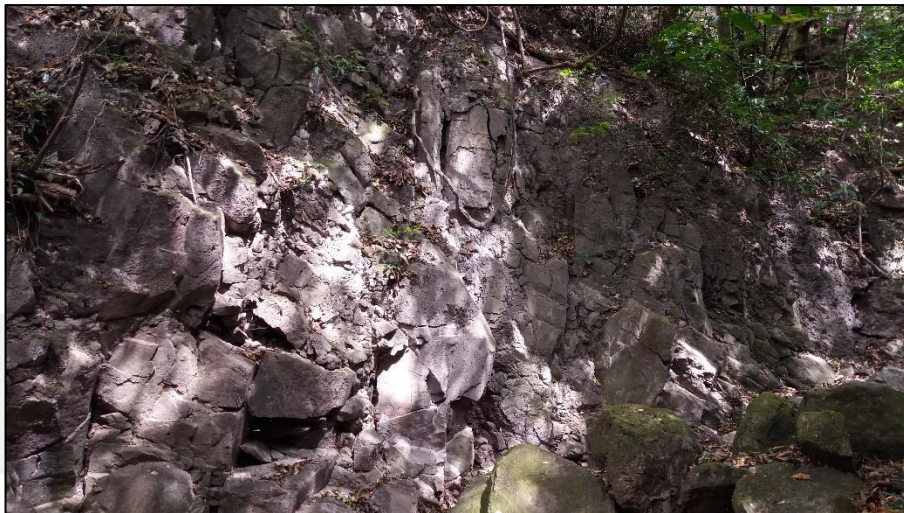
Aguas arriba del río Corrogres, a 164 m del afloramiento anterior, en el flanco izquierdo del cauce, se observa el afloramiento 6, figura N° 32, de 20 m de ancho por 5 m de alto de una lava andesítica de aspecto masivo muy fracturada, matriz (85 %) color gris claro con fenocristales de plagioclasa (10 %) y anfíboles (5 %). Este afloramiento se correlaciona con la Formación Grifo Alto, la cual según la secuencia estratigráfica de la zona sobreyace a la Formación Pacacua descrita en el afloramiento anterior.

**Fotografía N° 2. Lava andesítica (481376 E / 1097220 N), fuente propia.**

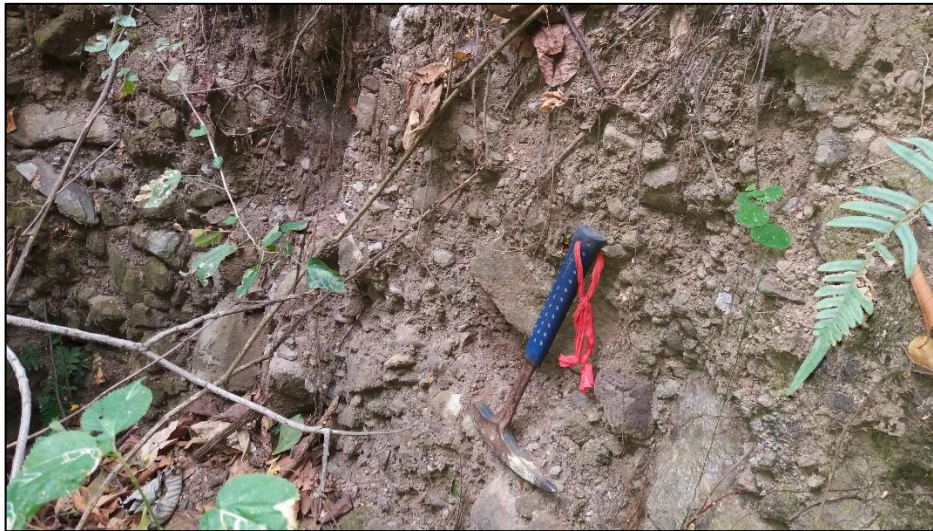
Cerca y subyaciendo o en contacto lateral a lo observado en el afloramiento anterior, aguas arriba y caminos aledaños al río Corrogres, se observan afloramientos de un coluvio medio a grueso de matriz limo arenosa color café con ligera tonalidad gris en algunos sectores, con líticos desde milimétricos a métricos, siendo los de tamaño decimétrico los más comunes, de lavas andesíticas de matriz (85 %) de color gris claro con fenocristales de plagioclasa principalmente y anfíboles, característicos de la formación Grifo Alto. Otra característica

**Fotografía N° 3. Coluvio aflorante en el río Corrogres  
(481522 E / 1097117 N), fuente propia.**

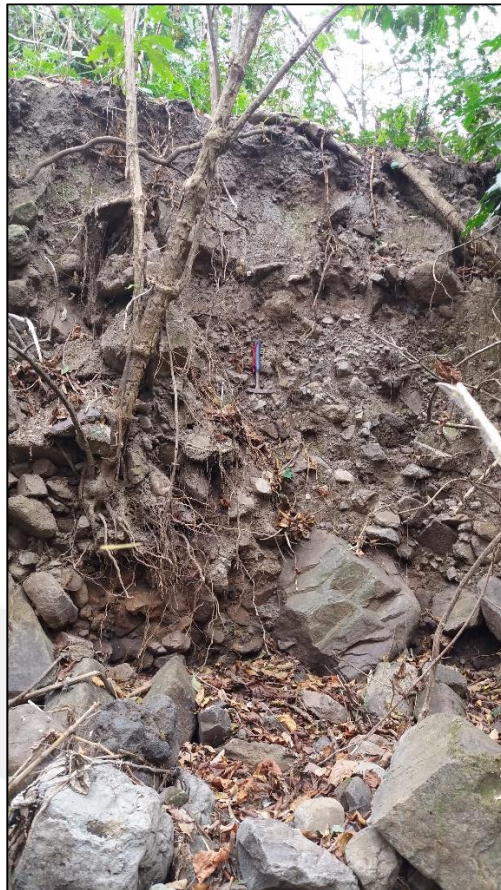
Si bien regionalmente, no se observa aflorante la unidad de Depósitos Aluviales y Coluviales en la zona de estudio, localmente se observa material aluvial de matriz limo arenosa con bloques decimétricos y algunos centimétricos. Los cuales son subredondeados hasta angulares, de lavas andesíticas. Esto es producto del material depositado por el río Corrogres, el cual nace en el sector de Salitral, específicamente en el cerro Alto Granadilla, en donde aflora la Formación Pacacua, pero conforme el cauce sigue su curso, aguas abajo cerca del sector de Corrogres, la formación rocosa aflorante corresponde con la Formación Grifo Alto. Razón por la cual, aguas abajo en el sector de análisis, exista un aluvión conformado por bloques de roca ígnea principalmente. En el afloramiento 4 de 3 m de alto aproximadamente, figura N° 32, se puede observar un afloramiento producto de la acción fluvial del río Corrogres; en este ocurre una disminución en la granulometría de abajo hacia arriba, en la parte inferior se observan líticos decimétricos y métricos inmersos en la matriz, mientras que en el medio se observan líticos centimétricos en contacto por punto y finalmente en la parte superior el

material limo arenoso con escasa presencia de líticos, tal y como se observa en la fotografía N° 4.

**Fotografía N° 4. Depósitos Aluviales seleccionados por acción fluvial del río Corrogres (481501 E / 1097127 N), fuente propia.**

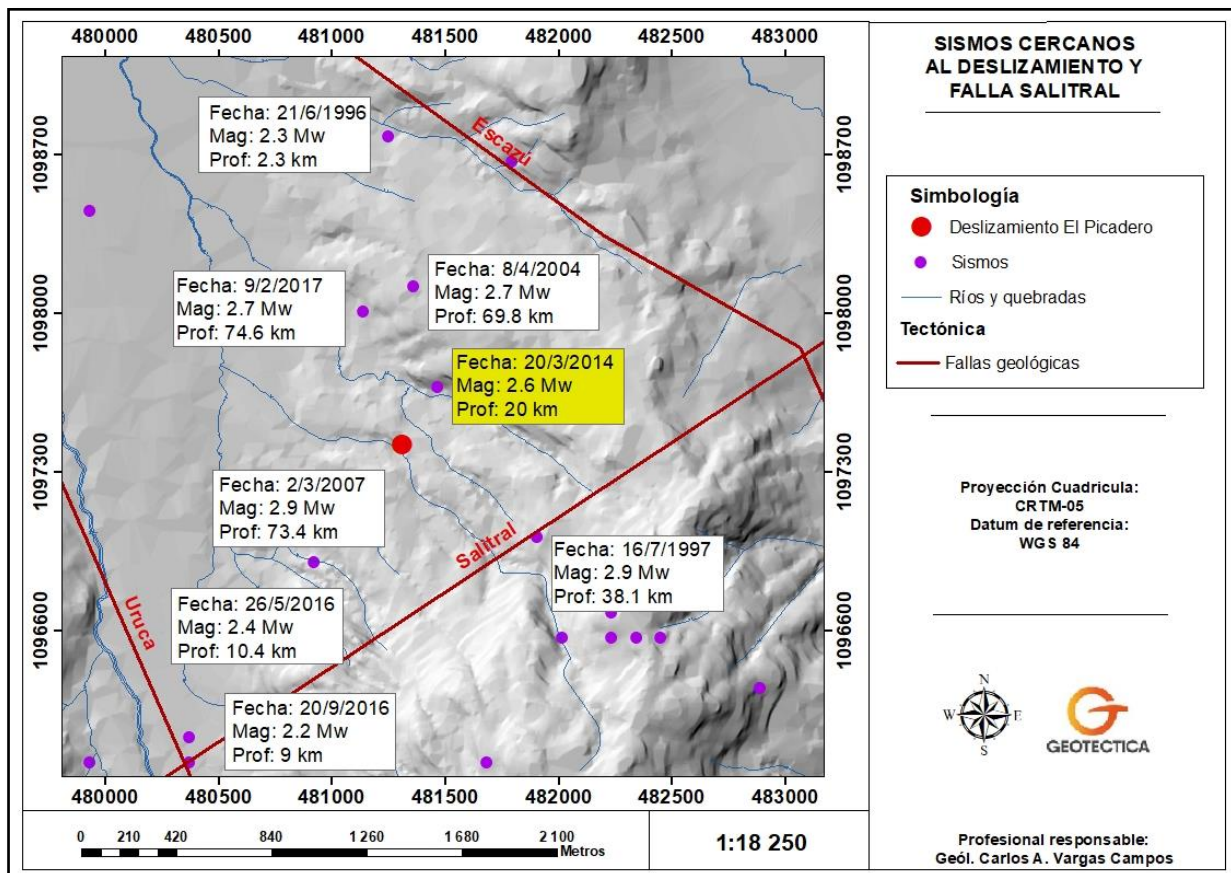
Destaca el sismo ocurrido el 20 de marzo del 2014, con una magnitud de 2.6 Mw y una profundidad de 20 m, debido a su profundidad somera y a la cercanía con el sitio del deslizamiento, el cual ocurrió a inicios del año 2014.

**Figura N° 8. Sismos cercanos al deslizamiento y la Falla Salitral.**

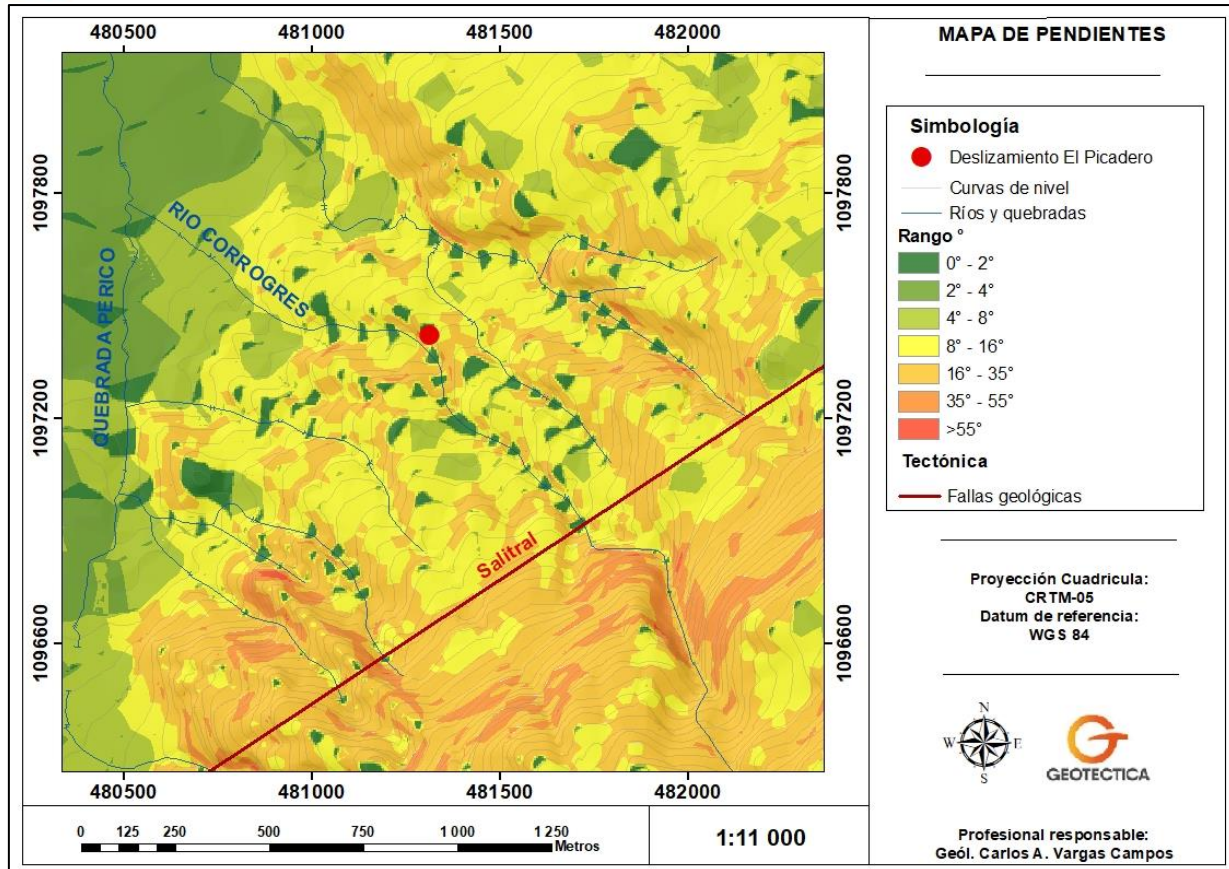
Con respecto al mapa de pendientes, figura N° 10, este se generó a través de la elaboración de un modelo de elevación digital (MED), construido utilizando curvas de nivel establecidas cada 10 metros, escala 1:25 000. El mapa de pendientes muestra específicamente que el área de estudio se encuentra en una zona con pendientes entre 0°-2°, correspondiente a un pequeño sector relativamente plano que se forma precisamente al estar rodeado de amplias zonas con mayor pendiente, hacia el sector norte y este se observan pendientes entre 8°- 16° que responden tal y como muestran la forma de las curvas de nivel a la disectación que forman pequeños cuerpos de agua afluentes al río Corrogres, mientras que hacia el suroeste y oeste, se observan pendientes mayores entre 16°- 35°, e inclusive se observa una pequeña área con pendientes entre 35°- 55°, que reflejan precisamente el cambio de pendiente al llegar al río, es decir, corresponden al flanco derecho aguas abajo del río Corrogres en el sector.

**Figura N° 10. Mapa de pendientes.**

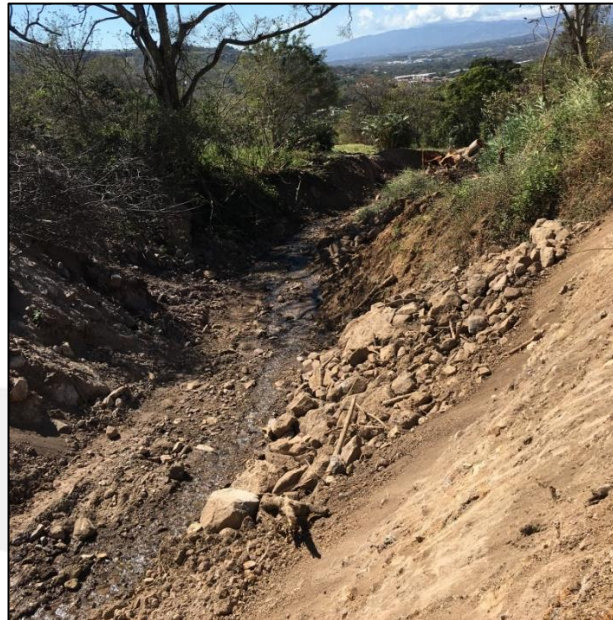
**Fotografía N° 5. Tramo del cauce del Río Corrogres: Fuente: propia.**

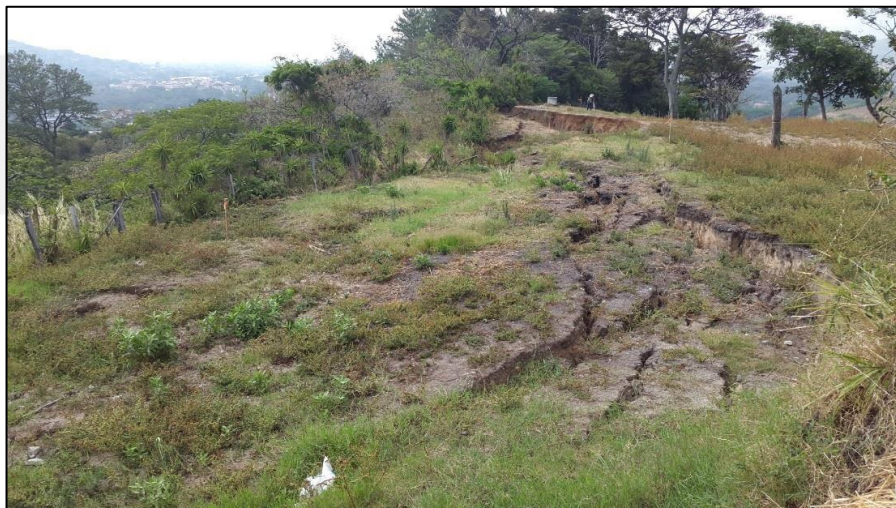
La fotografía N° 6 muestra la condición inicial de la zona del deslizamiento en noviembre del 2014, en las cuales se nota claramente una grieta en tensión que demarca la zona inestable. Mientras que las fotografías N° 7, 8 y 9, muestran la condición del deslizamiento para mayo del 2015, en donde se mantiene la falla perimetral y un mayor descenso en la zona deslizada, más de 1.5 m en menos de 4 con respecto a la condición inicial, además nuevas grietas y más profundas, y desecación con evidente pérdida de la vegetación en la zona.

**Fotografía N° 7. Zona del deslizamiento, mayo del 2015, tomado de Masís (2015a).**

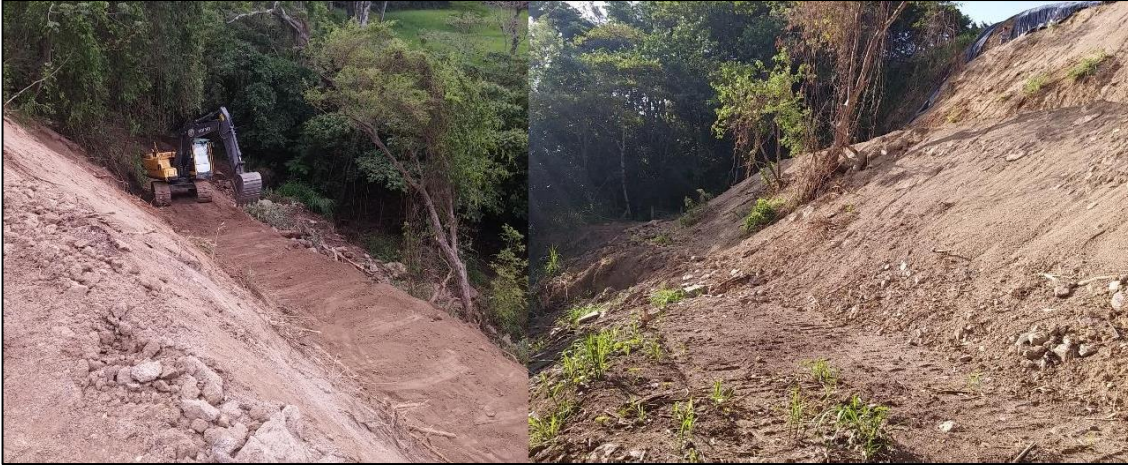
Se definieron tres terrazas, de aproximadamente 6 m de altura, con ángulos de talud con inclinación entre 45° y 50°, y en la parte superior entre 10° y 15° hacia el interior. Estas fueron trabajadas de manera tal que el agua escurra hacia el pie del talud y con un desnivel hacia el fondo de la propiedad de manera que desagüe de forma rápida y evitar excesos de agua en la zona. Adicionalmente se cubrió la superficie con plástico negro, como película impermeabilizante para proteger de exceso de infiltración que pueda provocar mayor inestabilidad.

**Fotografía N° 11. Proceso de terraceo realizado por la Municipalidad de Santa Ana en la zona del deslizamiento, tomado de Masis (2015a).**

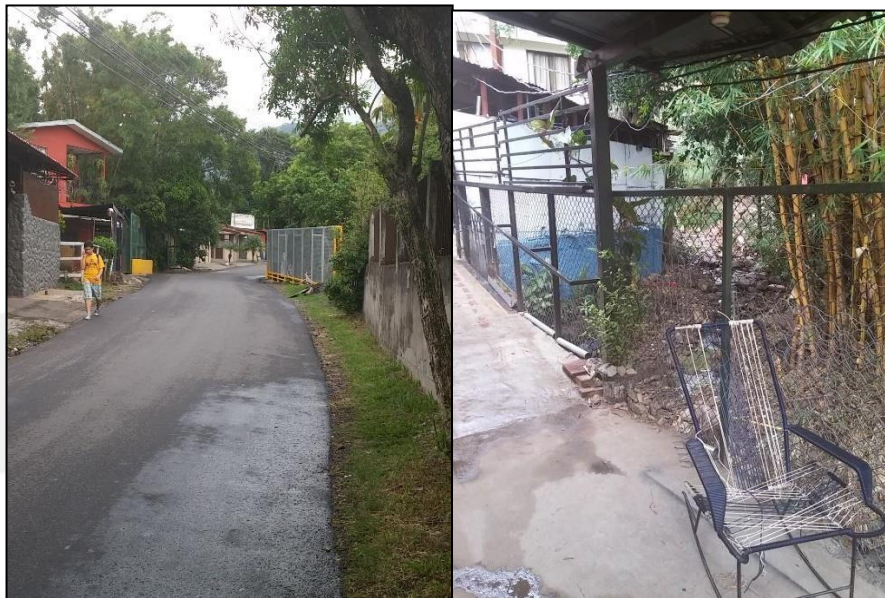
A continuación, se presenta una descripción por medio de fotografías del tramo de estudio: Iniciando desde el extremo aguas abajo hacia aguas arriba, en el sitio del puente 2, que se muestra en las fotografías N° 13, 14 y 15, se observa en primer lugar la poca profundidad del río del lado aguas arriba del puente, mientras que del lado aguas abajo hay una caída y gran cantidad de erosión. Así mismo se observa una reducida capacidad hidráulica del puente (en realidad consiste en una alcantarilla de cuadro) con cambios abruptos en la dirección y afectado adicionalmente por la obstrucción parcial del cauce por el bambú.

Las fotografías N° 13B, 14B y 15B evidencian la altísima vulnerabilidad en ambas márgenes de viviendas en caso de un evento de avalanchas, por la poca diferencia de nivel con respecto al fondo de la quebrada.

**Fotografía N° 13. A) límite inferior del tramo bajo estudio; B) vista margen derecha aguas arriba del puente 2, tomadas de Masis (2015b).**

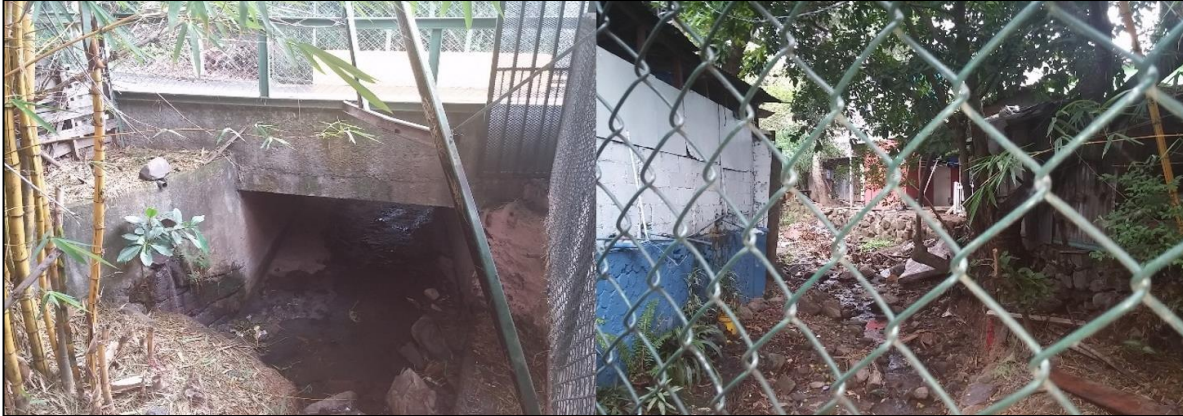
**Fotografía N° 14. A) entrada al puente 2 con la obstrucción de los bambúes y la limitada capacidad hidráulica; B) vista margen derecha aguas arriba del puente 2, tomadas de Masis (2015b).**

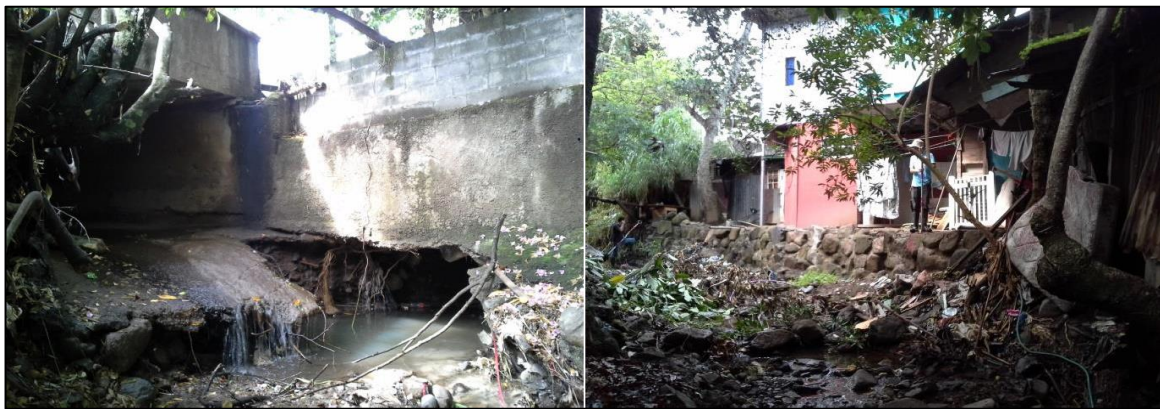
**Fotografía N° 15. A) erosión a la salida del puente 2; B) vista de margen izquierda 15 m aguas arriba del puente 2, tomadas de Masis (2015b).**

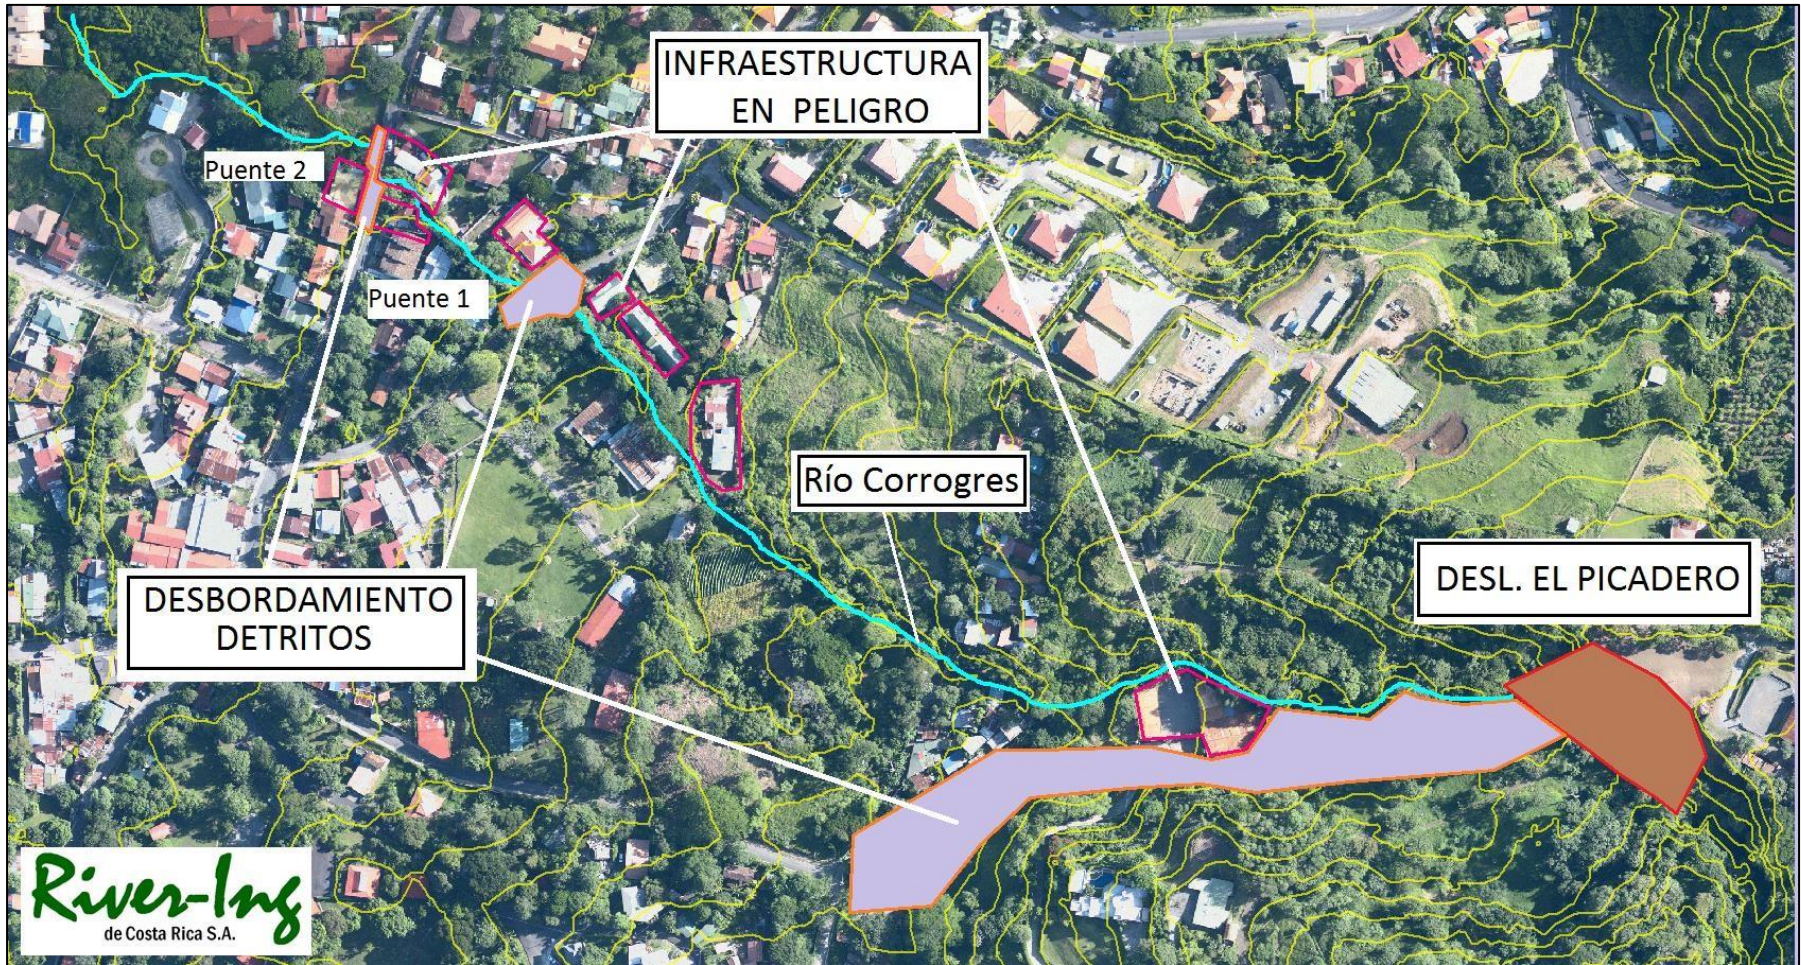
Por medio del análisis realizado se ha determinado que el tramo considerado efectivamente es un cuello de botella que no tiene la capacidad hidráulica para manejar el evento de 20 años de periodo de retorno, ni el transporte de grandes cantidades de detritos en caso de colapso de una presa natural sobre el río Corrogres como consecuencia del derrumbe de materiales del deslizamiento El Picadero.

La presencia de viviendas en especial en las cercanías del puente 2 (aguas abajo) supone una muy alta vulnerabilidad a inundaciones, y un daño mucho mayor en el caso del arribo de detritos.

La figura N° 20 delimita la infraestructura y áreas que podrían resultar afectadas por transporte de detritos si no se toman acciones inmediatas correctivas.

Figura N° 20. Condiciones del cauce aguas arriba del puente 2, tomadas de Masis (2015b).

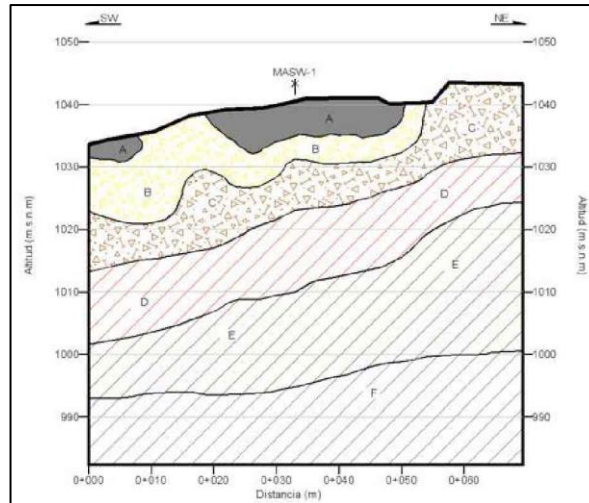
Con respecto al perfil MASW-2, el cual es transversal al eje del deslizamiento y paralelo al límite de la propiedad en su flanco noroeste, la característica más relevante es el espesor máximo de 7 m del material deslizando, figura N° 24.

**Figura N° 24. Perfil sísmico MASW-2, tomado de (Rodríguez et al., 2017).**

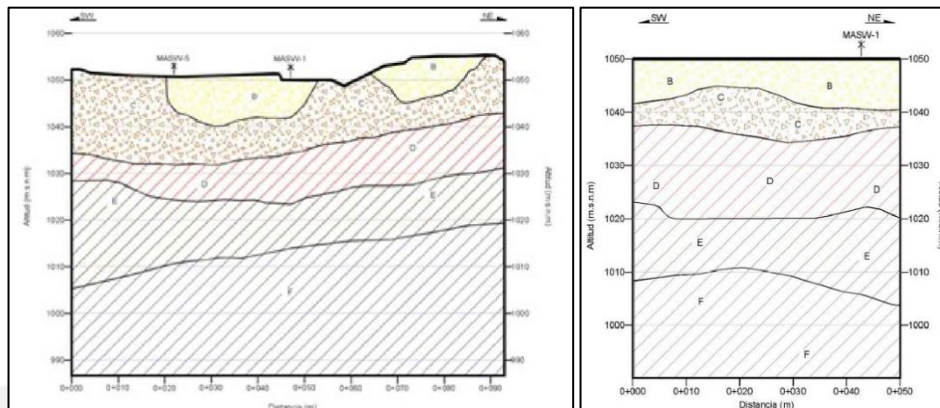
Por su parte el perfil MASW-3, cuyo trazo se encuentra entre la corona y el edificio, no muestra materiales blandos típicos de la capa A, sino lentes someros de la capa B y un piso general tipo C. Situación similar ocurre en el perfil MASW-4, el cual verifica que las placas del edificio están fundadas en la capa B y algunas posiblemente cercanas a la capa C, figura N° 25. Lo anterior se explica debido a que la excavación de la terraza donde se apoyó el edificio Solaris, eliminó los materiales superiores de mala calidad en el perfil de suelos.

**Figura N° 25. Perfiles sísmicos MASW-3 y MASW-4, tomado de (Rodríguez et al., 2017).**

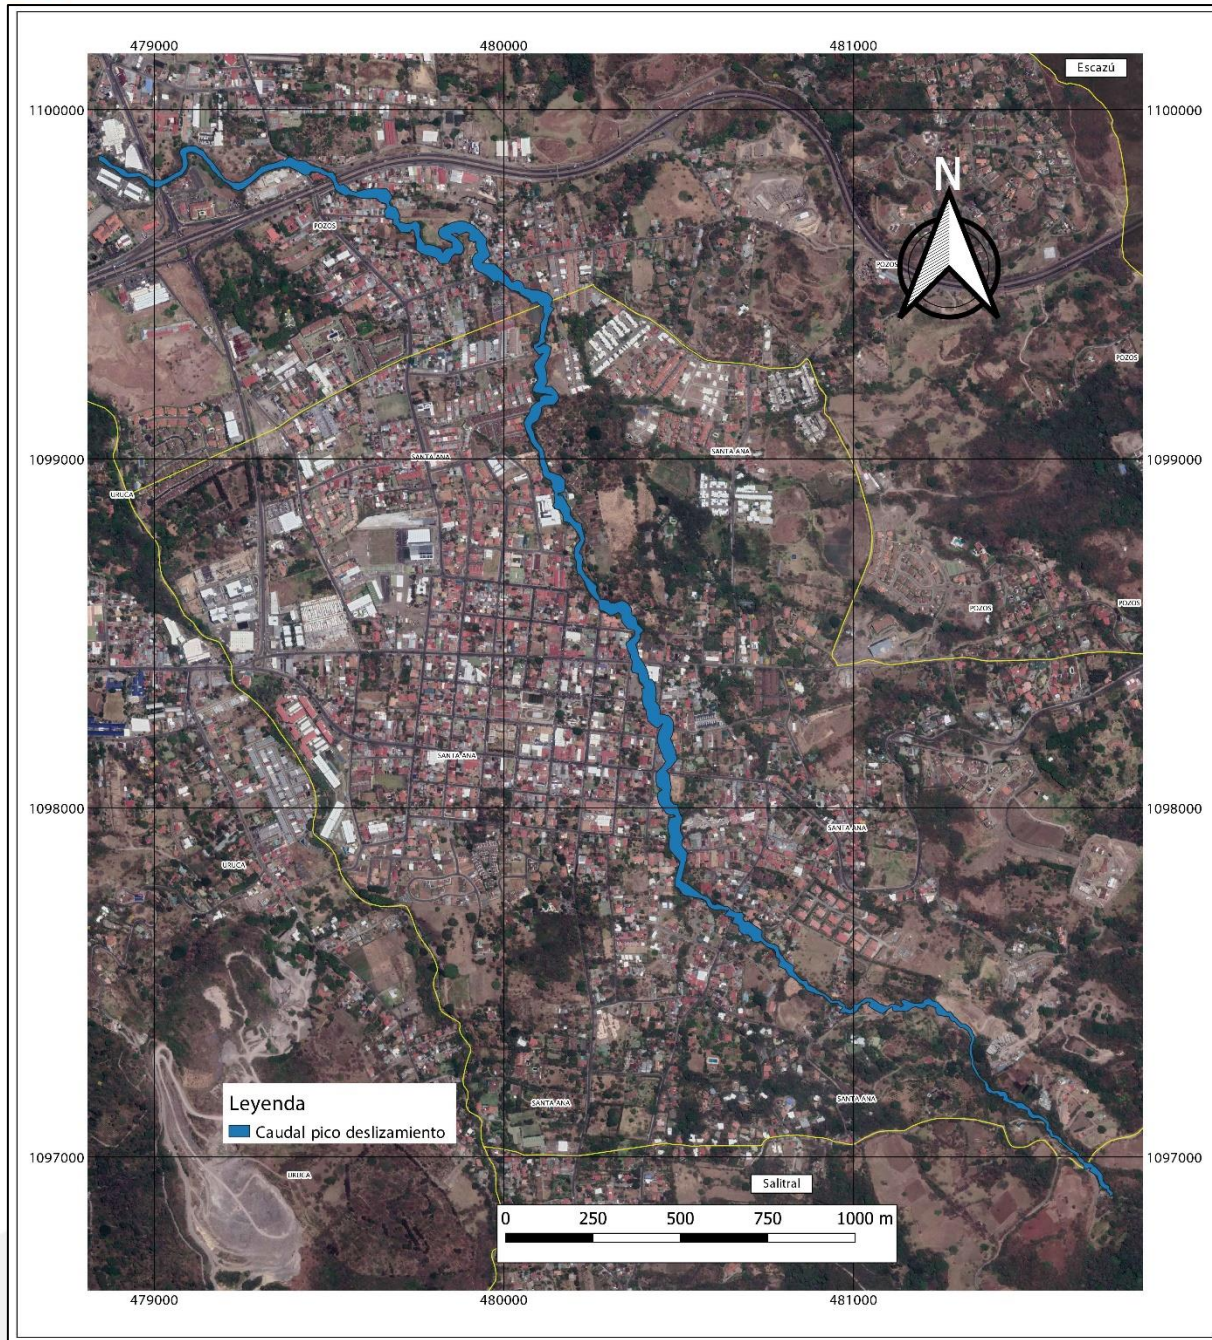
**Figura N° 30. Mapa de inundación del tramo en estudio del río Corrogres, simulaciones de caudal pico producto de deslizamiento en la zona alta de la cuenca, tomado de chacón & Porras (2019).**

Con respecto, al evento de caudal por deslizamiento se presentan mejorías aisladas respecto a la condición actual, pero debido a la magnitud de dicho caudal, no es posible resolver en su totalidad el riesgo de inundaciones. Recomendando implementar medidas de prevención y mitigación del riesgo, como la generación de mapas de las zonas urbanas afectadas, la implementación de sistemas de alerta con monitoreo geotécnico y meteorológico, la capacitación a los miembros de la comunidad en planes de evacuación y el diseño y colocación de barreras de retención para materiales deslizados a lo largo del tramo del río Corrogres más cercano a las zonas inestables y propensas a deslizamientos.

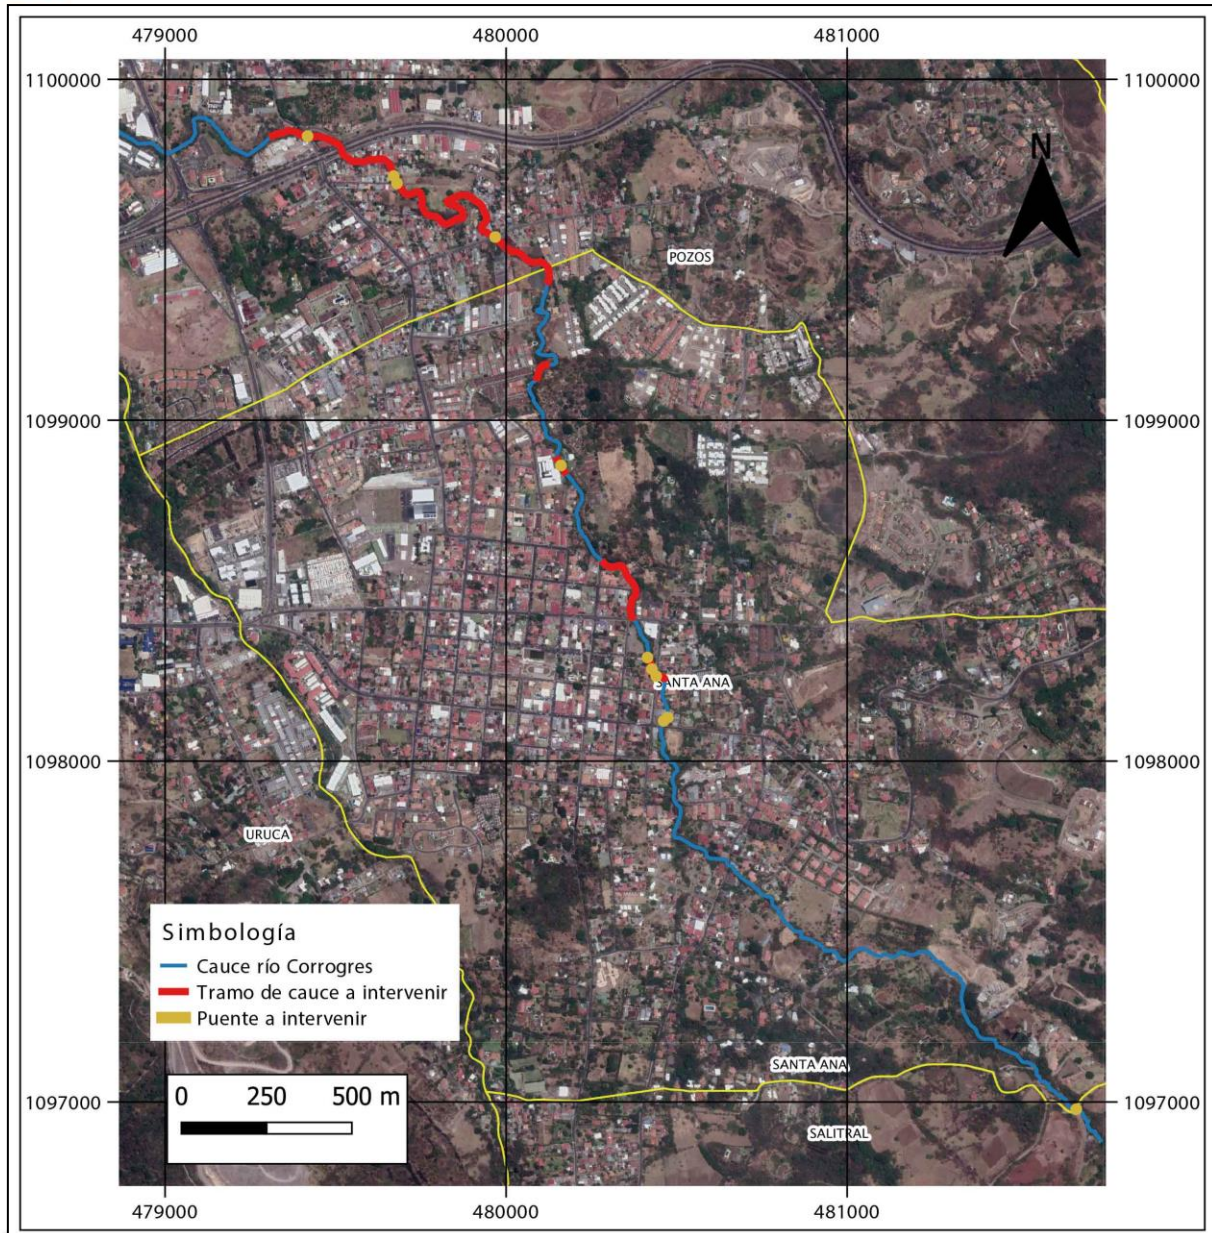
**Figura N° 31. Mapa resumen de intervenciones en el área de estudio, tomado de chacón & Porras (2019).**

Ahora bien, con la geometría modificada propuesta tanto en el cauce natural del río como en las estructuras presentes a lo largo del mismo, en el caso de la avenida por tormenta corta y período de retorno de 100 años se presentan mejorías respecto a la condición actual del río, sin embargo, debido a restricciones de niveles de las vías, presencia de estructuras y condiciones naturales del mismo no factibles de modificar, algunas zonas aún presentan problemas de desbordamiento. En particular se presentan problemas en el puente del sector La Soya y el puente de la Clínica Bíblica.

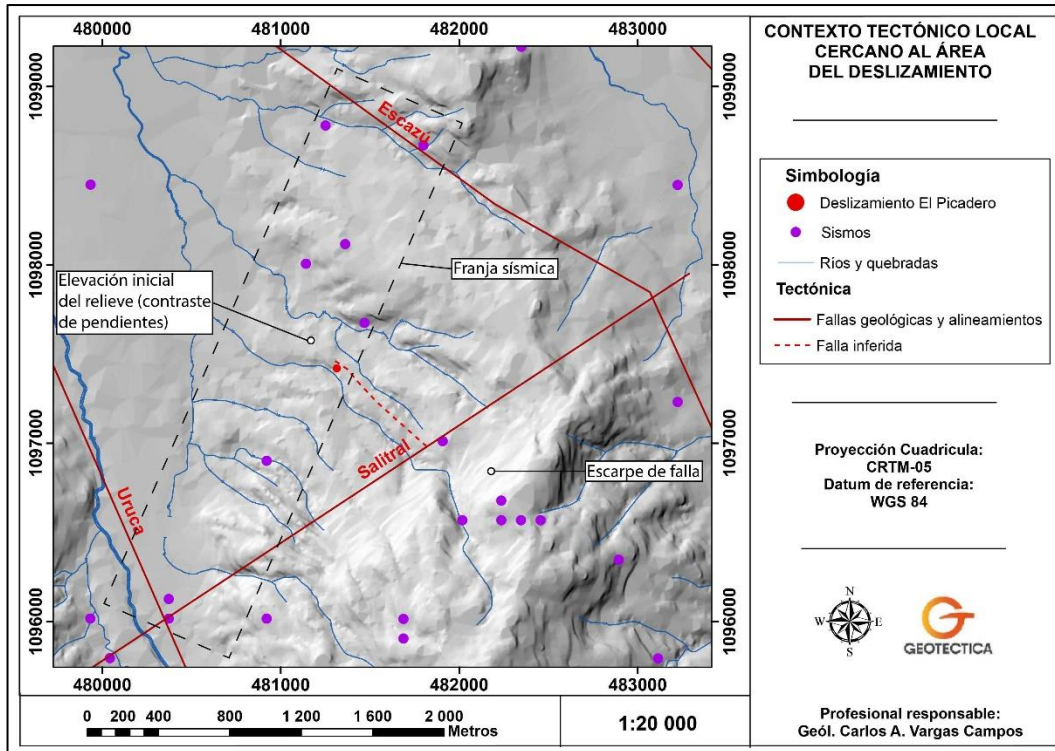
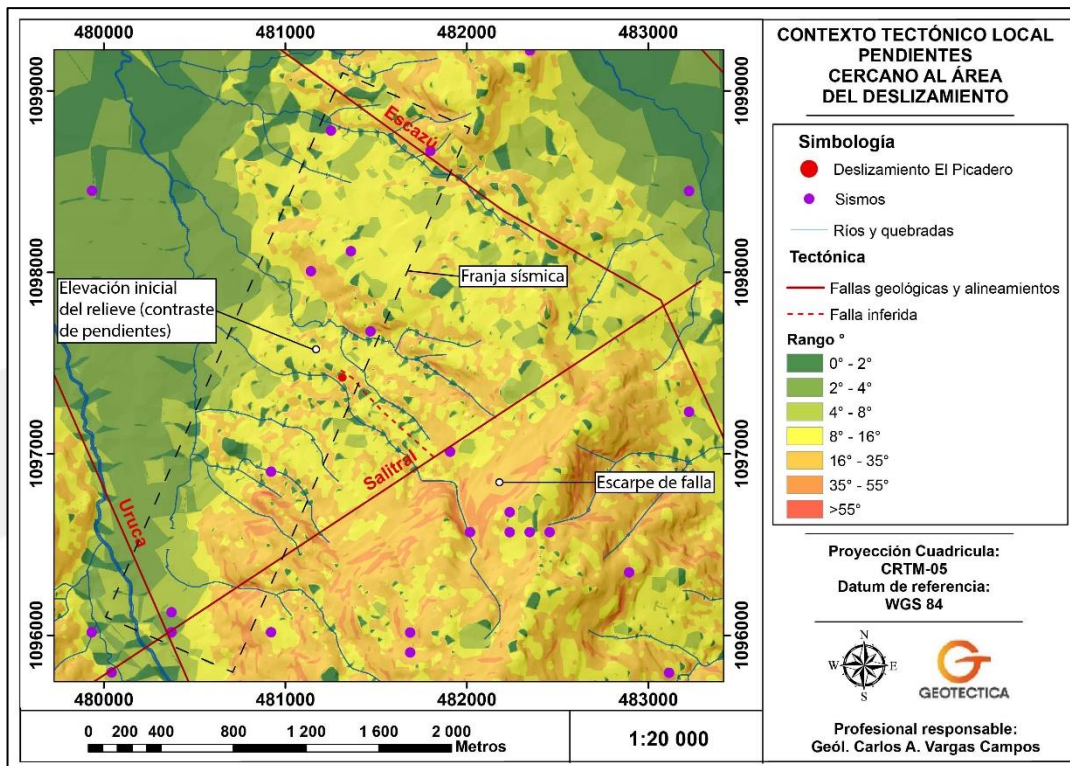
Por lo tanto, se interpreta que la zona donde se encuentra el deslizamiento es frágil ante estos fenómenos de movimiento de tierra no solamente por el hecho que se encuentre en una ladera denudacional de mediana pendiente, sino también porque se encuentra en una zona tectónicamente frágil, ya que se infiere según el modelo propuesto más adelante, una falla normal, que se extiende perpendicularmente desde la falla Salitral en dirección noroeste-sureste, al igual que las fallas y los alineamientos que se observan a lo largo del cerro chirracal, con un trazo muy cercano a la divisoria de aguas de la microcuenca y que pasaría por la corona del deslizamiento El Picadero, lo anterior según el contexto tectónico local y la interacción de esfuerzos que este genera, cerca del deslizamiento. Esta falla inferida se puede observar en las figuras N° 34 y 35.

Figura N° 34. Contexto tectónico local cercano al área del deslizamiento.

Figura N° 35. Contexto tectónico local, junto a las pendientes, cercano al área del deslizamiento.

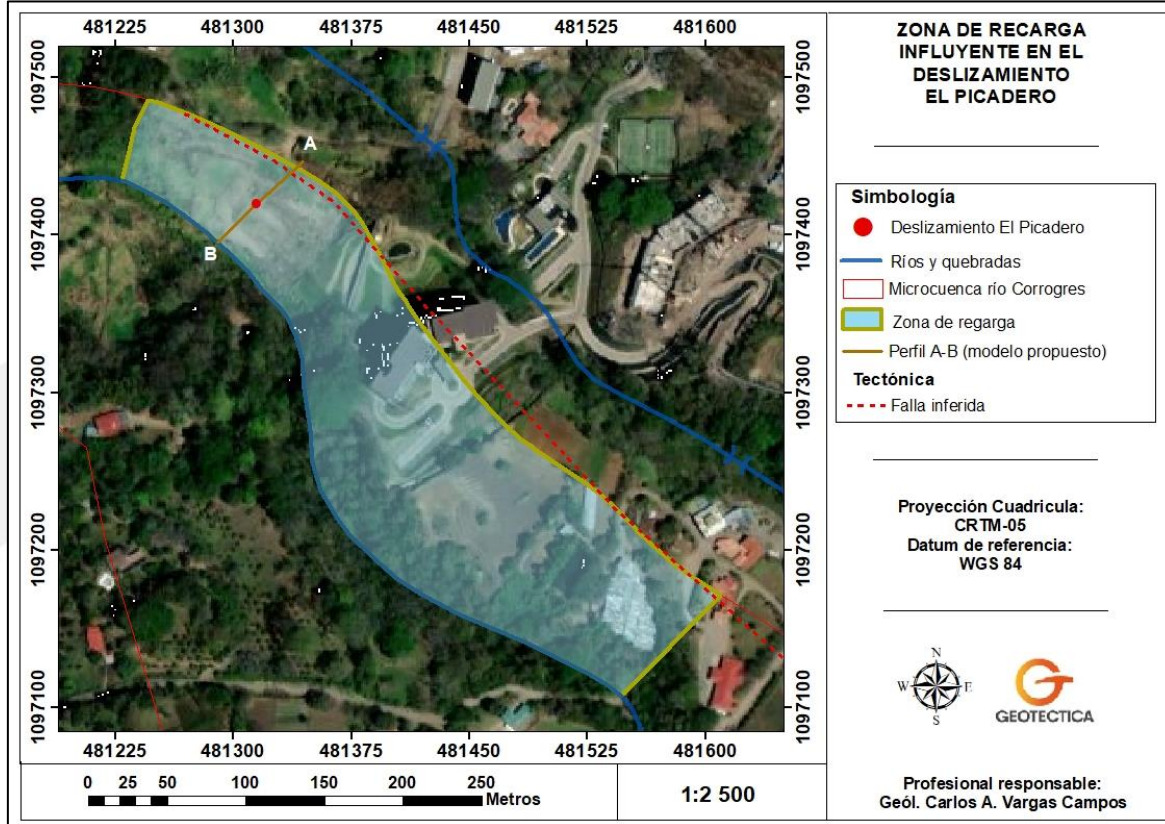
**Figura N° 36. Zona de recarga influyente en el deslizamiento El Picadero.**

Por otra parte, la zona de recarga que influye en el deslizamiento, la cual se muestra en la figura N° 36, se ha delimitado por la margen derecha del río Corrogres al oeste, la divisoria de aguas al este, la falla inferida al norte y las unidades sobreyacente de Grifo alto (coluvios y lavas fracturadas) al sur, aguas arriba del condominio Solaris. Esta zona se caracteriza por un uso de suelo mixto, ya que cuenta con zonas de viviendas, suelo descubierto y moderada vegetación.

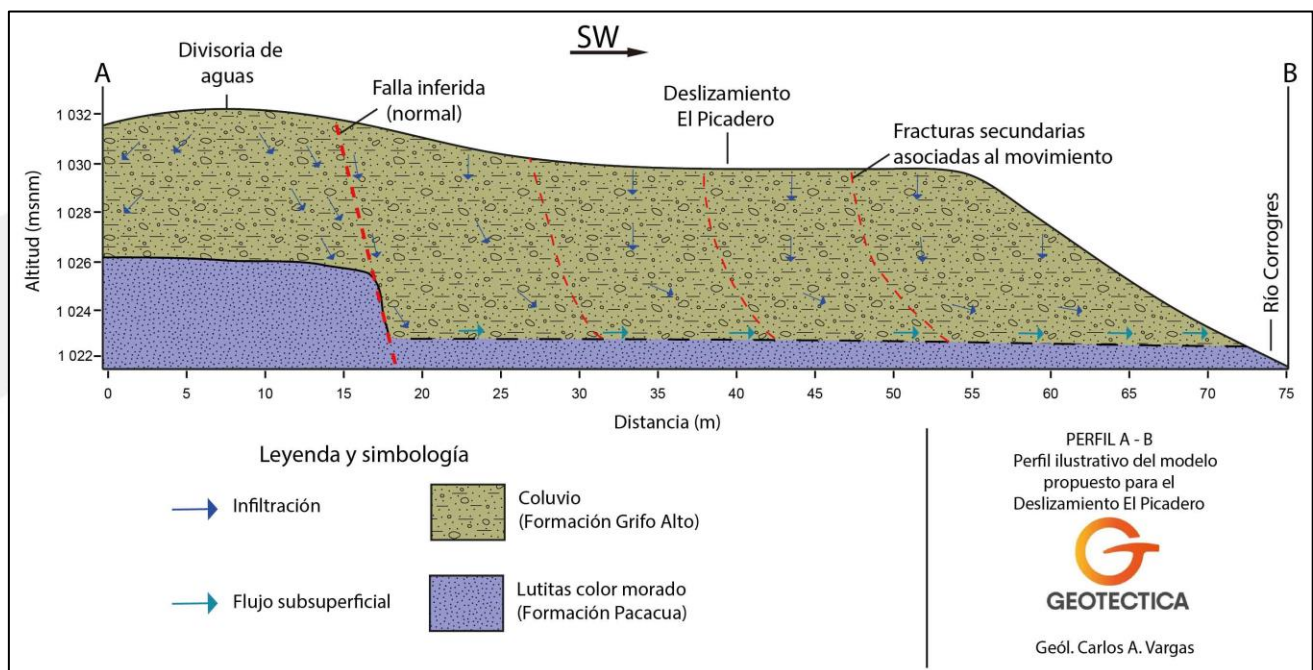
**Figura N° 37. Perfil ilustrativo del modelo propuesto.**

Esta infiltración además se ve favorecida por el gradiente de la microcuenca, ya que las unidades que afloran aguas arriba del deslizamiento, figura N° 36, son coluvios y lavas fracturadas de la formación Grifo Alto, las cuales se catalogan como muy permeables debido a su porosidad intrínseca y secundaria respectivamente, lo que ocasiona un aporte de agua infiltrada al área del deslizamiento desde estas unidades que sobreyacen y están en contacto lateral con los coluvios presentes superficialmente en el área del deslizamiento. Sumado al hecho de que el movimiento del agua infiltrada desde la divisoria de aguas se ve mayormente favorecido por la porosidad secundaria que propicia el plano inclinado hacia el suroeste de la falla inferida de movimiento normal, la cual permite un contacto hidráulico más rápido y directo de esta agua infiltrada con el techo de la formación Pacacua, la cual, por su comportamiento impermeable, se crea un flujo superficial, tal y como lo muestra la figura N° 37.

Es importante recalcar que, al existir este modelo hidrogeológico en el área, eventos de precipitación máxima con intensidades de lluvia superiores al promedio normal en la zona, debido a tormentas tropicales u otros fenómenos meteorológicos, serían un mecanismo disparador. Por otra parte, la falla inferida propicia la inestabilidad como mecanismo disparador igualmente, ya que como ha ocurrido en reactivaciones pasadas, sismos corticales previos de baja magnitud en fallas aledañas influenciaron el movimiento principal. Por lo tanto, cada uno o en conjunto serían mecanismos disparadores, tal y como ocurrió en la reactivación del deslizamiento en el 2017, en donde actuaron en conjunto.

Por consiguiente, según la anterior caracterización de las posibles causantes del deslizamiento El Picadero, se reafirma lo expuesto en el apartado de hidrogeología del presente informe, en el sentido que las características del área contribuyen a la creación de un flujo de agua subsuperficial en el techo de la capa correspondiente a la formación Pacacua, provocando que este se convierta en un “tobogán” por donde se desliza el material superior, ya que al infiltrar el agua de lluvia al suelo inicialmente se forma un frente húmedo que avanza en sentido vertical, saturando los suelos a su paso y eliminando la succión o cohesión aparente al no estar saturados. El frente húmedo avanza dependiendo de la porosidad, permeabilidad y tiempo de lluvia, de modo que al chocar verticalmente con un medio poco permeable (roca), que en este caso sería la Capa III, descrita por Rodríguez et al. (2017) como coluvios compactos y arcillosos (zona de saturación), transición a roca meteorizada de la formación Pacacua; obliga al agua a concentrarse sobre esta capa y comenzar a fluir (flujo subsuperficial) de acuerdo a la pendiente. Provocando una fuerza hidráulica de conexión del flujo en los poros que transforma la capa en un medio móvil sobre el que fluye toda la masa, según lo muestra la figura N° 37.

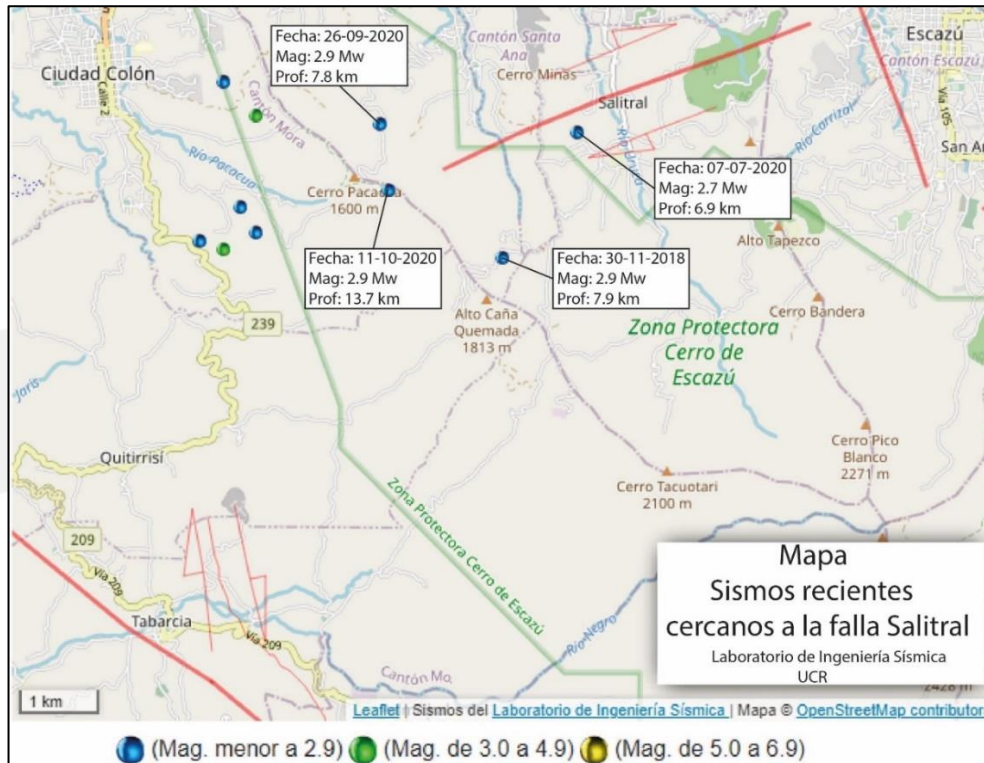
**Figura N° 38. Mapa de sismos recientes cercanos a la falla Salitral, tomado del Laboratorio de Ingeniería Sísmica (2021).**

En relación a lo anteriormente descrito, en el transcurso del año 2020, ocurrieron 3 sismos cercanos a la falla Salitral, en julio, septiembre y octubre respectivamente. Estos se pueden observar en la figura N° 38 y en el cuadro N° 2. Estos sismos se interpretan intraplaca, ya que poseen magnitudes de 2.7 Mw y 2.9 Mw respectivamente y las profundidades fueron de 6.9 km, 7.8 km y 13.7 km el más profundo. Lo que demuestra que localmente el contexto tectónico se encuentra activo, específicamente en los alrededores de la falla Salitral, y este es de importancia debido a la cercanía de esta falla con el área deslizada.

Por otra parte, a finales de septiembre del año 2020 se observaron algunos rasgos de actividad dentro del material deslizado, después del sismo de baja magnitud (2.9 Mw) registrado ese mes, el 26 de septiembre (Figura N° 38), y de algunas lluvias. Sin embargo, el mayor movimiento se registró después de las lluvias del día 7 de octubre, siendo el día sábado 10 cuando se registró el inicio de fuertes agrietamientos y algunos desplazamientos. Cabe rescatar que el día siguiente 11 de octubre ocurrió nuevamente un sismo de baja magnitud (2.9 Mw igualmente).

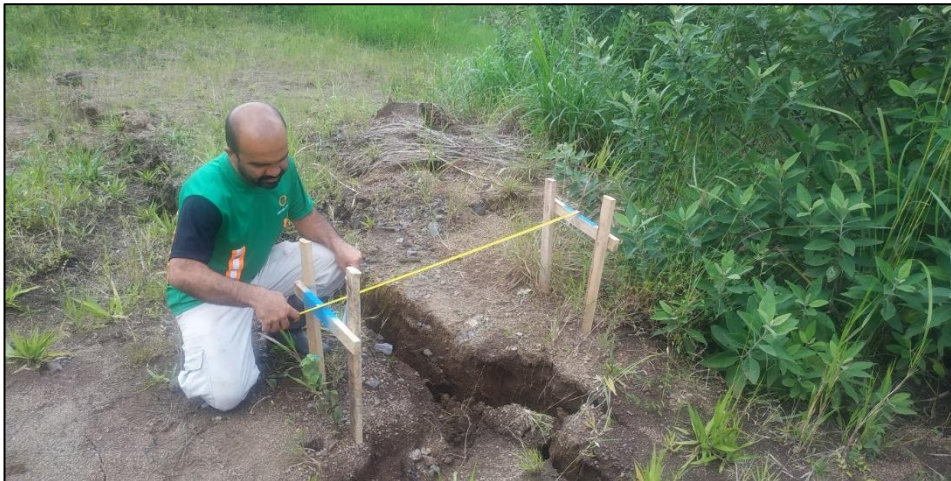
**Fotografía N° 24. Puesto de control N°3, dentro del deslizamiento El Picadero. Fuente: Propia.**

A partir del 1 de noviembre se instaló un sistema de monitoreo con control milimétrico de desplazamientos, con seis estaciones de control, una en la corona lateral del deslizamiento y otras cinco en grietas secundarias dentro de la masa deslizante (fotografía N° 24). Además, debido a que para esa fecha ya se tenía conocimiento del impacto en el país de la tormenta ETA, que se transformaría en Huracán antes de llegar a costas centroamericanas, y que por lo tanto produciría precipitaciones que podrían acelerar el movimiento del deslizamiento, se comenzó a llevar control de la precipitación, en una estación pluviométrica colocada en las instalaciones de EMAI en Santa Ana centro, y de los niveles freáticos en dos piezómetros construidos por el residencial Solaris en los linderos de la propiedad dentro de la masa deslizante (fotografía N° 25).
