**CARACTERIZACIÓN DEL  
DESLIZAMIENTO EL  
PICADERO, CALLE PILAS,  
SAN RAFAEL DE SANTA  
ANA, SAN JOSÉ**

REALIZADO PARA  
MUNICIPALIDAD DE SANTA ANA  
MAYO, 2021

GT-INF-2020-388-A

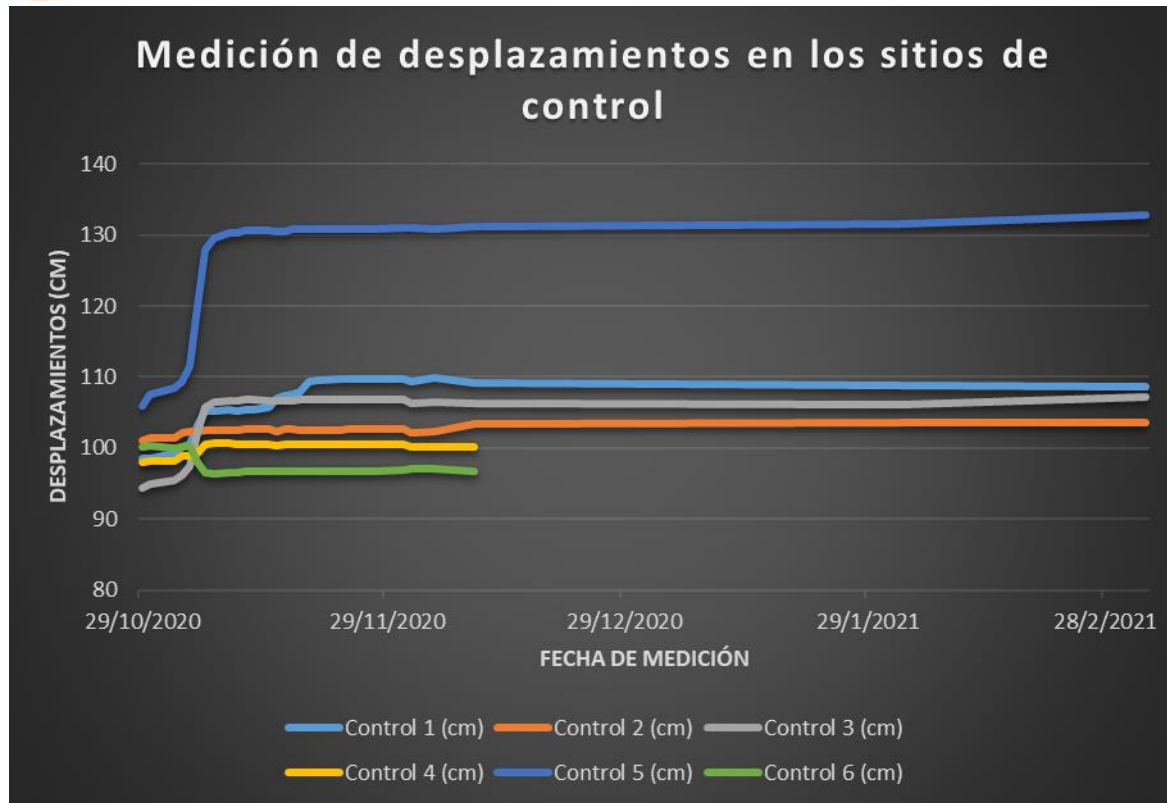
**Gráfico N° 4. Medición de desplazamientos en los sitios de control, fuente propia.**

Específicamente, el día 5 de noviembre se empezaron a ver los desplazamientos más fuertes en los sitios de control 1, 3 y 5. El control 1 marco desplazamiento al cambiar de 100,6 cm a 103,2 cm, lo cual siguió incrementando hasta el 20 de noviembre con un valor de 109,6 cm, el control 3 cambio de 97,5 cm a 102,1 cm, e igualmente continuo incrementando hasta el valor de 106,8 cm y el control 5 marco una gran diferencia al pasar de 111,5 cm a 120 cm y fue el que tuvo mayor incremento hasta llegar a una valor de 130,8 cm. Por el contrario, para ese mismo momento el control 6 empezó a cerrarse, el valor de distancia inicial fue de 100,2 cm y terminó con un valor de 96,7 cm, presentándose el cambio más importante y manteniendo una tendencia en el valor igualmente a partir del 5 de noviembre, asociando el sitio de control con una grieta antigua y a un proceso de contracción dentro del deslizamiento.

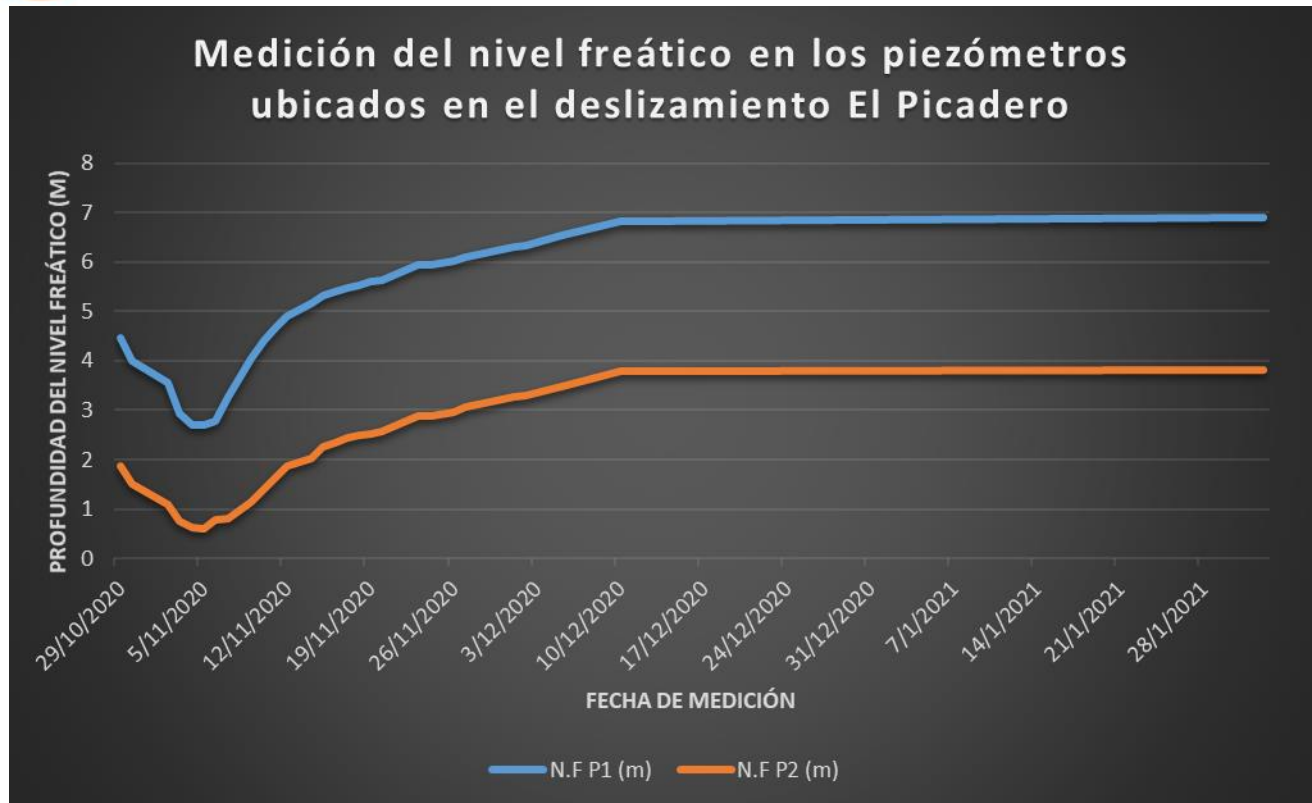
**Gráfico N° 5. Medición del nivel freático en los piezómetros ubicados en el deslizamiento El Picadero, fuente propia.**

Con respecto al control de los niveles freáticos en los piezómetros, en ambos se pudo observar un incremento en los mismos, en relación directa con el incremento en la precipitación, dos días previos a verse los desplazamientos más fuertes descritos anteriormente. El piezómetro 1 cambio el 3 de noviembre de una profundidad de 3,55 m a 2,94 m, en los primeros dos días de lluvia, de forma que para el 7 de noviembre aún se encontraba más somero que la medición antes de las lluvias, con una profundidad de 3,26 m. Con respecto al piezómetro 2, este en la misma fecha que el anterior, cambio de una profundidad de 1,1 m a 0,76 m y continuo somero hasta una profundidad de 0,8 m, igualmente para el 7 de noviembre. Esto se puede observar en la disminución de la profundidad del nivel freático en el gráfico N° 5, precisamente entre el 3 y 7 de noviembre.

Con los datos anteriores, podemos concluir que el aumento en la precipitación es directamente proporcional al aumento en el nivel freático dentro de la masa deslizante, y como esta relación ocurre en pocos días, aproximadamente 4 días según los datos observados. Lo anterior se puede deducir según lo descrito en el apartado, contexto del deslizamiento El Picadero, en donde se describió que partiendo del aporte de agua infiltrada durante periodos de lluvia desde las unidades de la formación Grifo Alto aguas arriba de la microcuenca, coluvios y lavas fracturadas, y de las características del coluvio aflorante en el deslizamiento, capacidad de infiltración de 3,551 m/d y una porosidad de 52,81 %, con las que serían necesarios solamente 1,49 días, un tiempo muy corto, para alcanzar el nivel de referencia, 8 a 10 m de profundidad, que, de acuerdo a estudios geofísicos, es la profundidad de ruptura del deslizamiento y es donde se genera el flujo subsuperficial. Por lo tanto, la precipitación, las características físicas de la microcuenca y de la litología aflorante, así como la variación del nivel freático, en el área del deslizamiento, de forma concatenada; propician el movimiento del deslizamiento en un periodo de tiempo muy corto (días), evidenciado en los desplazamientos observados en los sitios de control, específicamente en los sitios 1, 3 y 5 entre el 5 y 10 de noviembre del 2020, tal y como lo muestra el cuadro N° 20.

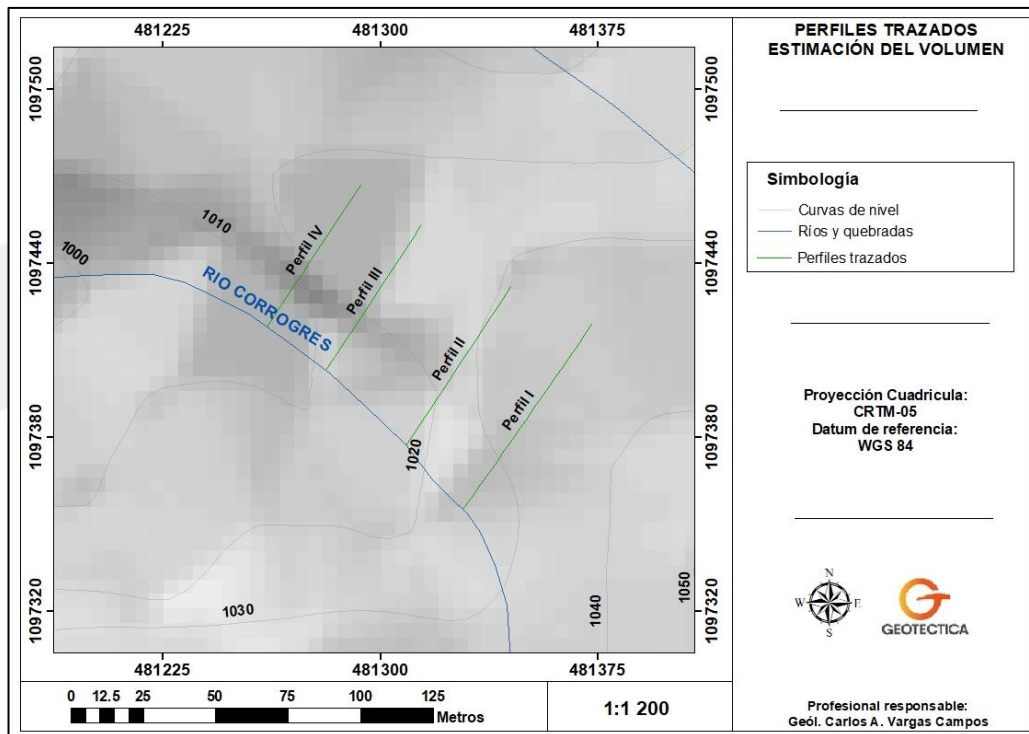
**Figura N° 45. Vista en planta de los perfiles trazados en el deslizamiento.**

Para el cálculo del volumen se utilizó el método de los perfiles o secciones. Este método consiste en trazar líneas sobre el plano topográfico del área en estudio, las cuales representan perfiles, utilizados para determinar el área del material en cada uno. Para esto, se trazaron 4 perfiles, diferenciados con el nombre (Perfil I) hasta (Perfil IV), los cuales están distribuidos entre sí a lo largo de toda el área afectada por el deslizamiento (Figuras N° 44, 45, 46 y 47). Antes, es necesario indicar que se ha tomado como referencia base el río Corrogres, para definir la cota máxima del área susceptible a deslizarse.

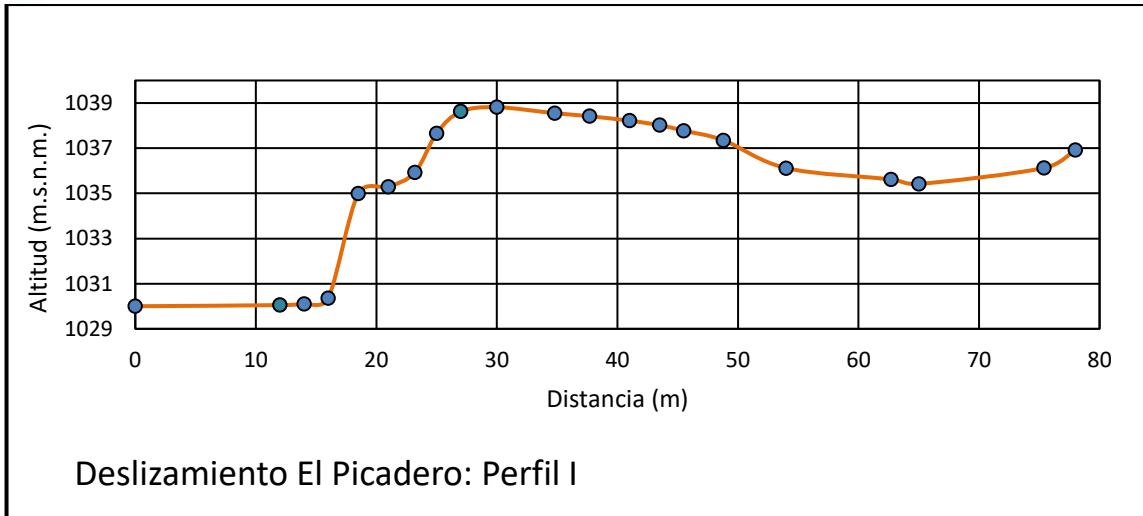
**Figura N° 46. Perfil I, fuente propia.**

El cuadro N° 35 muestra la sumatoria de los volúmenes calculados entre los perfiles trazados en el terreno, mostrando que el deslizamiento El Picadero tendría un volumen aproximado de 48 172.7 m<sup>3</sup>. En comparación, la campaña de estudios durante el 2015 a raíz del inicio del movimiento en el 2014, indican volúmenes menores entre 7 400 m<sup>3</sup> y 7 500 m<sup>3</sup> (Valerio, 2015; Rivier-Ing, 2015). Mientras que, en el informe de la Comisión Nacional de Emergencias (CNE) realizado en el 2017, a raíz de la reactivación en este periodo, se indica un volumen aproximado de 100 000 m<sup>3</sup>, el cual es mayor. Ahora bien, aunque se considera que el volumen podría ser mayor al estimado en el presente informe por el método de perfiles debido a su metodología, se considera que la aproximación de la CNE es a gran escala considerando el máximo volumen posible, por lo que el valor aproximado propuesto de 48 172.7 m<sup>3</sup> se considera representativo del material que compone al deslizamiento El Picadero.

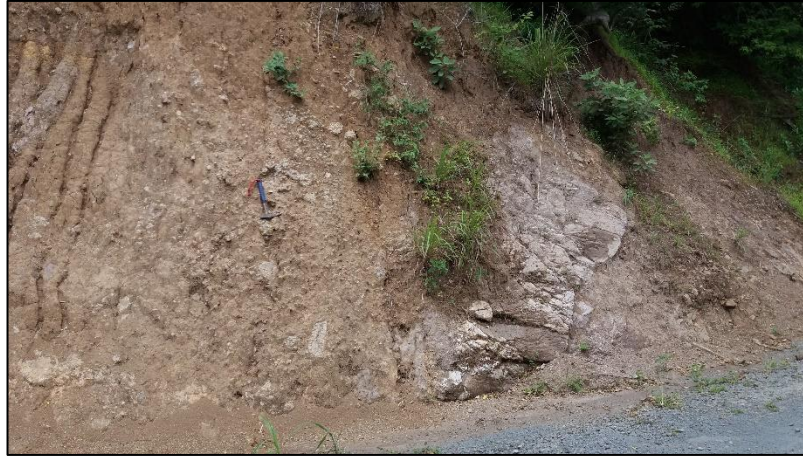
Afloramiento en corte de camino, 5 m de ancho por 4 m de alto aproximadamente. Se observa una matriz arenosa color café claro, con un bloque metrico ocasional, el cual consiste con una lava de composición andesítica, con matriz (80 %) gris oscuro con fenocristales de plagioclasa, anfíboles y piroxenos. Se correlaciona con el coluvio de la Fm. Grifo Alto.

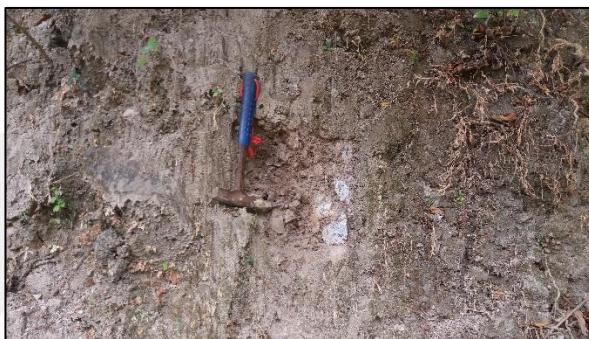
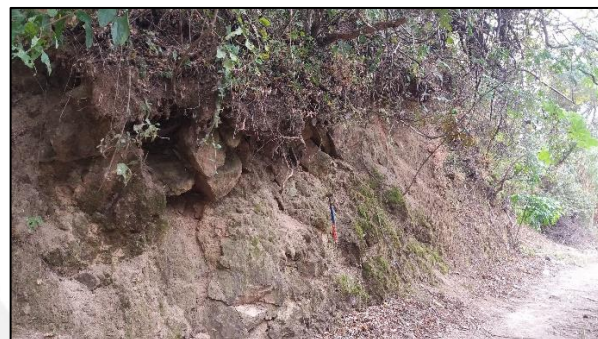
### Afloramiento 2

Afloramiento en corte de camino, 10 m de ancho por 3 m de alto aproximadamente. Se observa una matriz limo arenosa café grisácea (80 %) con líticos centimétricos en su mayoría, con algunos decimétricos, de forma sub angular, con contacto por matriz. Los líticos son de lava andesítica, matriz gris con fenocristales alterados de plagioclasa. A pocos metros se encuentra otro afloramiento con una matriz igual pero con líticos metricos ocasionales. Se correlaciona con el coluvio de la Fm. Grifo Alto.

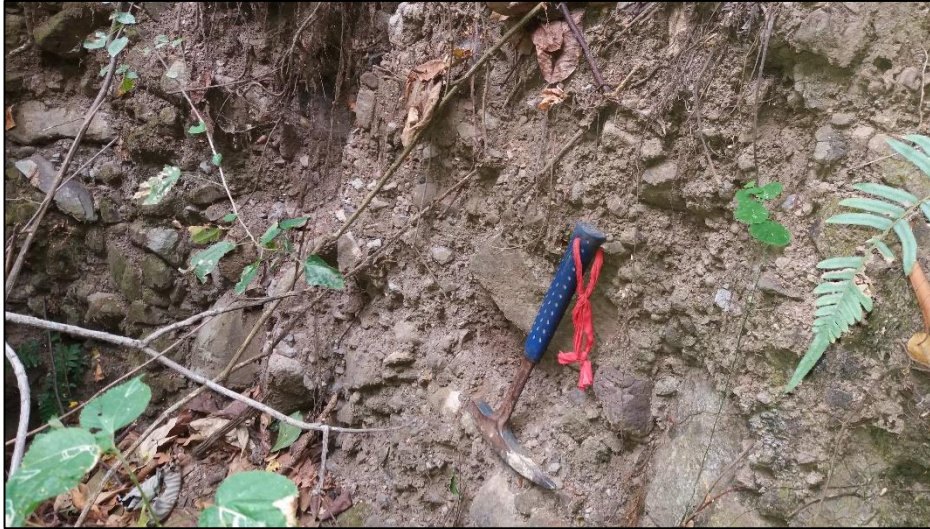
### Afloramiento 3

Afloramiento en el cauce del río Corrogres. Se observa una matriz igualmente limo arenosa café grisácea (70 %) con líticos milimétricos, centimétricos, decimétricos y métricos, los primeros en mayor cantidad y disminuyen según aumenta su tamaño. Los líticos igualmente son lavas andesíticas. Se correlaciona con el coluvio de la Fm. Grifo Alto.

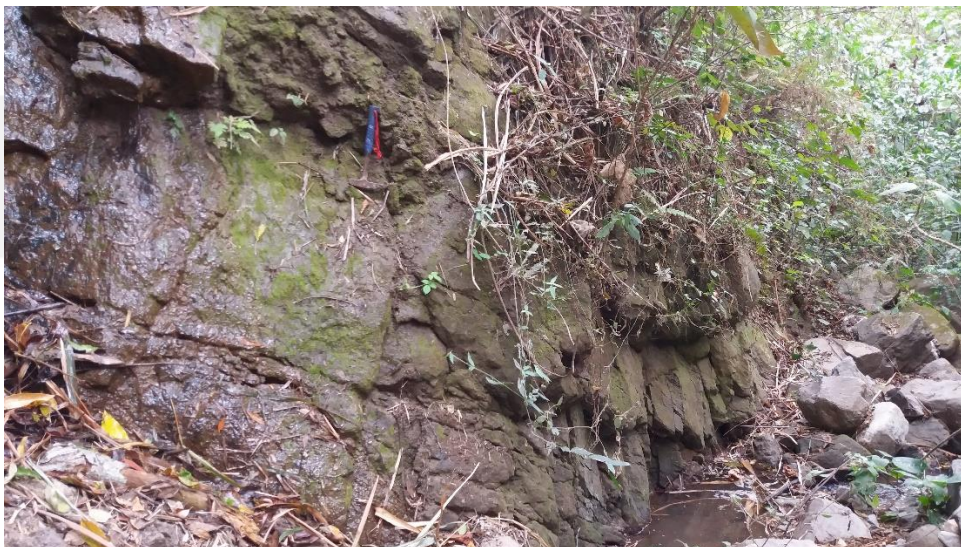
### Afloramiento 4

Afloramiento en el cauce del río Corrogres de 15 m de ancho por 4 m de alto aproximadamente. Se observa una lava andesítica de aspecto masiva, color gris oscuro con fenocristales de plagioclasa. Se correlaciona con la Fm. Grifo Alto.

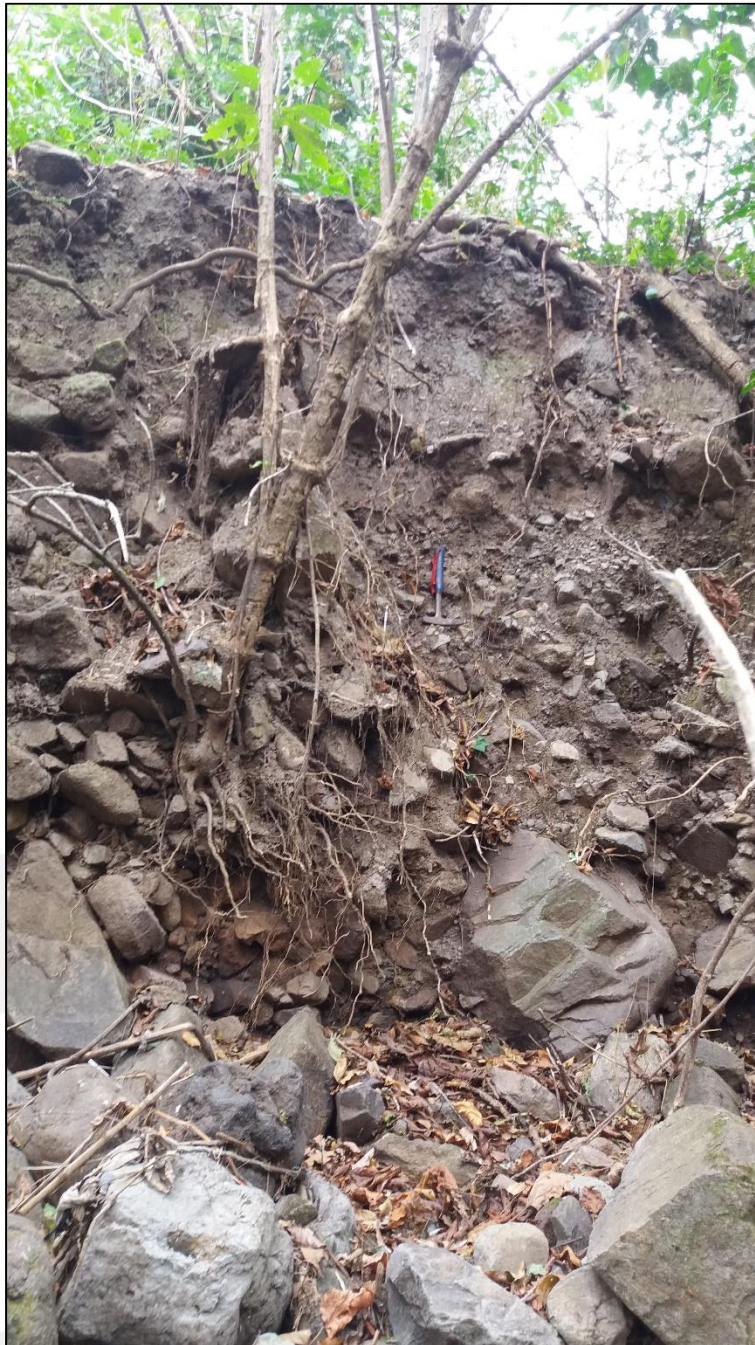
En el mismo punto pero en la margen derecha aguas abajo, se observa la secuencia típica de material seleccionado por acción fluvial, lo cual se diferencia del coluvio observado en los afloramientos anteriores, los cuales consisten en un retrabajo principalmente de la meteorización de la Fm. Grifo Alto. En la secuencia se puede observar en la parte inferior presencia de líticos métricos, seguido por una capa de líticos centimétricos con contacto por punto en dirección del flujo y en la parte superior líticos milimétricos inmersos en la matriz. La gradación normal en la granulometría y la matriz arenosa fina son indicadores de la acción fluvial como agente de depositación de este afloramiento, el cual se correlaciona con aluvión reciente del río Corrogres.

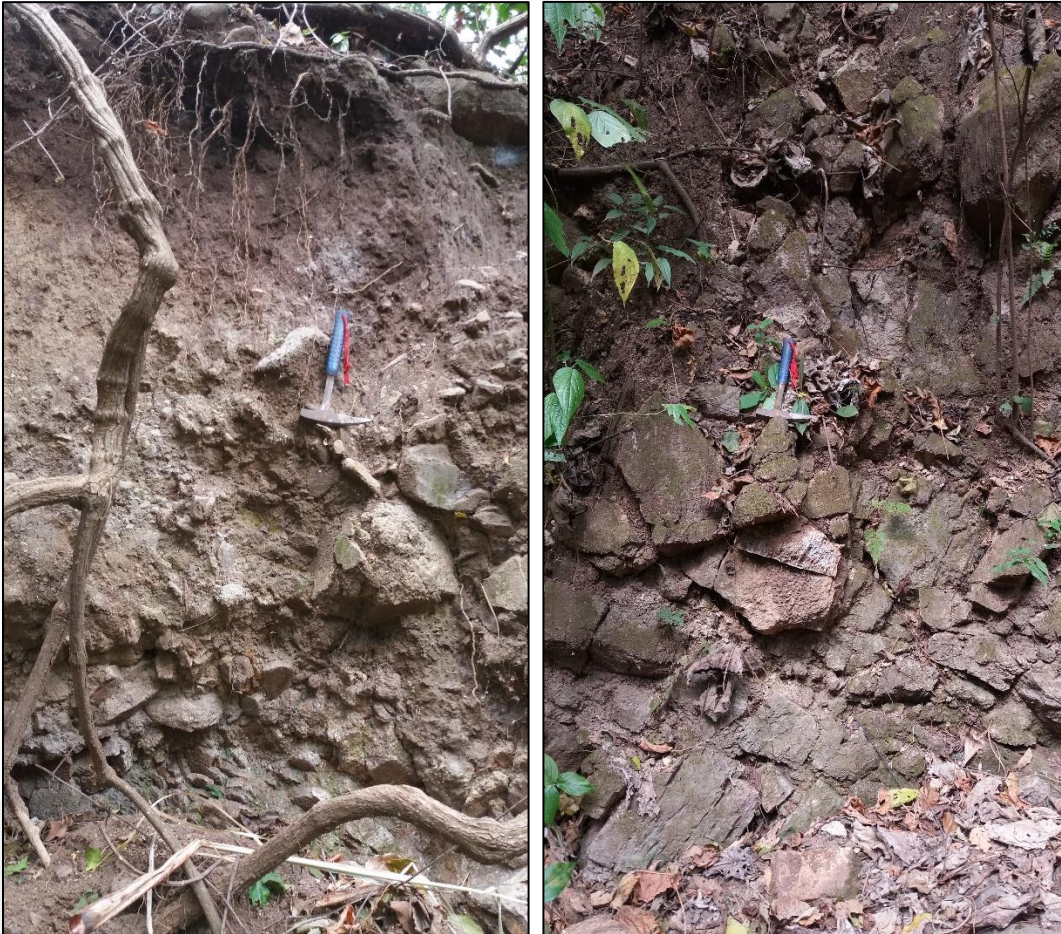
### Afloramiento 5

Afloramiento en el cauce del río Corrogres. Se observa en la parte superior, aproximadamente 10 cm de espesor, un coluvio de matriz limo arenosa café grisácea (80%) con líticas centimétricas y decimétricas de lavas andesíticas. Subyaciendo en el lecho del río, aproximadamente 50 cm de espesor, se observa una lava andesítica fracturada color gris. A pocos metros aguas abajo del punto anterior se observa un afloramiento, de 6 m de ancho por 4 m de alto aproximadamente, sano aunque fracturado de una lava andesítica. Por lo tanto se observa tanto un contacto horizontal como lateral entre ambas litologías descritas en la zona pertenecientes al a Fm. Grifo Alto.

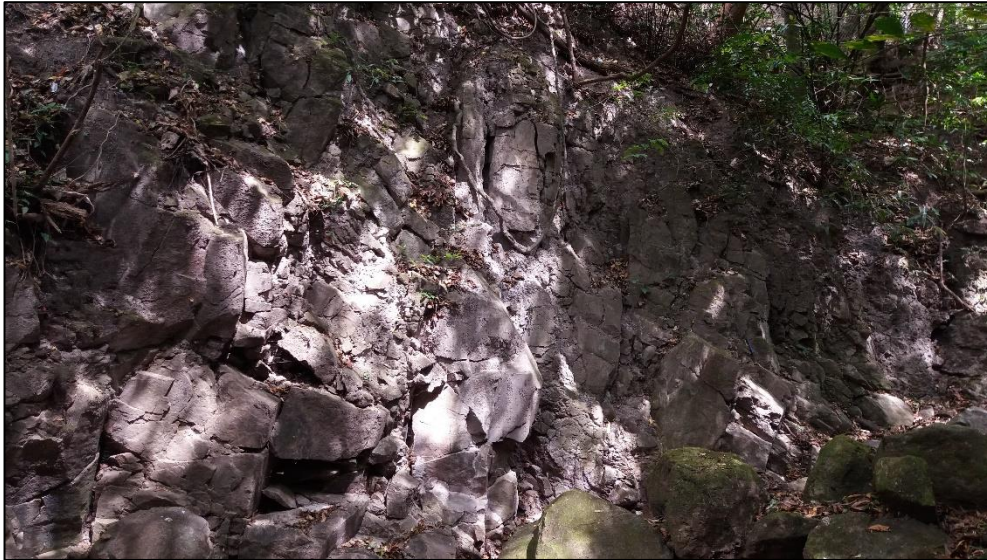
### Afloramiento 6

Afloramiento en el flanco derecho aguas abajo del río Corrogres de 15 m de ancho por 5 m de alto aproximadamente. Se observa una lava de aspecto masiva, fractura en multiples direcciones, de color gris claro, correlacionable con la Fm. Grifo Alto.

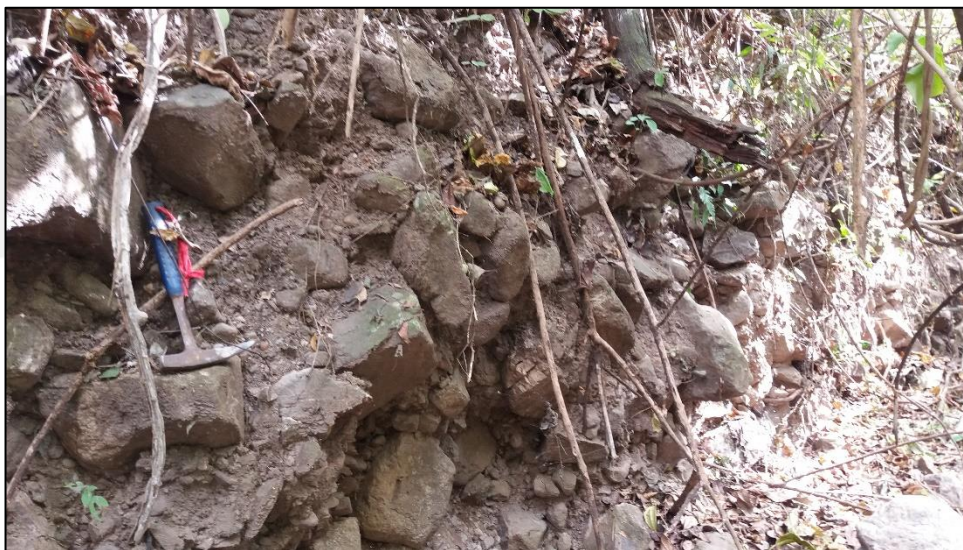
### Afloramiento 7

Afloramiento de 15 m de ancho por 4 m de alto aproximadamente. Se observa un coluvio de matriz limo arenosa café grisácea (85 %) con líticos decimétricos mayoritariamente de una lava andesítica de matriz color gris con fenocristales alterados de plagioclasa. Se correlaciona con el coluvio de la Fm. Grifo Alto.

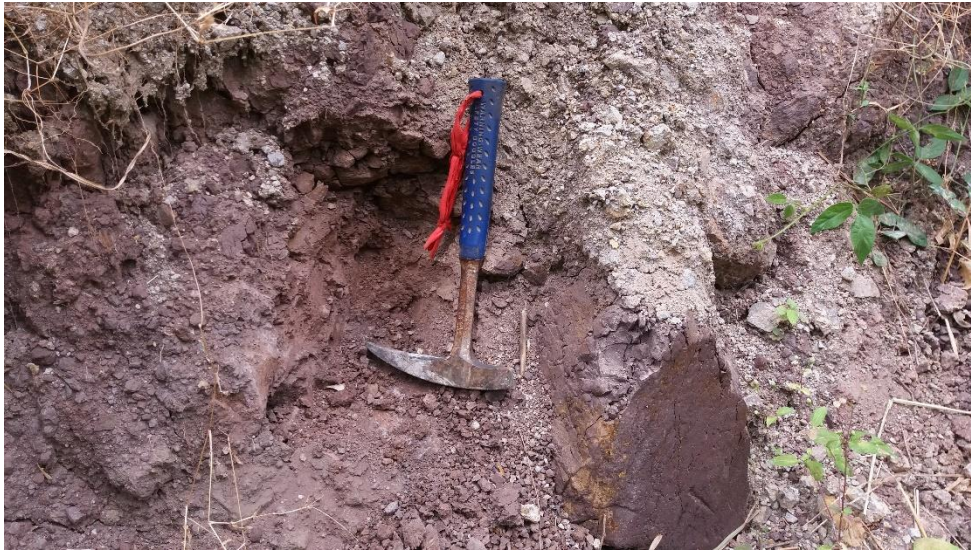
### **Afloramiento 8**

Afloramiento en el cauce del río Corrogres, en el lindero del Condominio solaris, delimitado por las mallas de seguridad, muy cerca del lugar en donde se presentó el movimiento del año 2017, se observa una lutita a arenisca fina color morado, correlacionable con la Fm. Pacacua. Por lo que se puede ver el contacto horizontal difuso entre las litologías que se venían observando de la Fm. Grifo Alto, a lo largo del cauce del río Corrogres aguas arriba del lugar del deslizamiento y justamente al llegar al lugar el cambio litológico en el área.

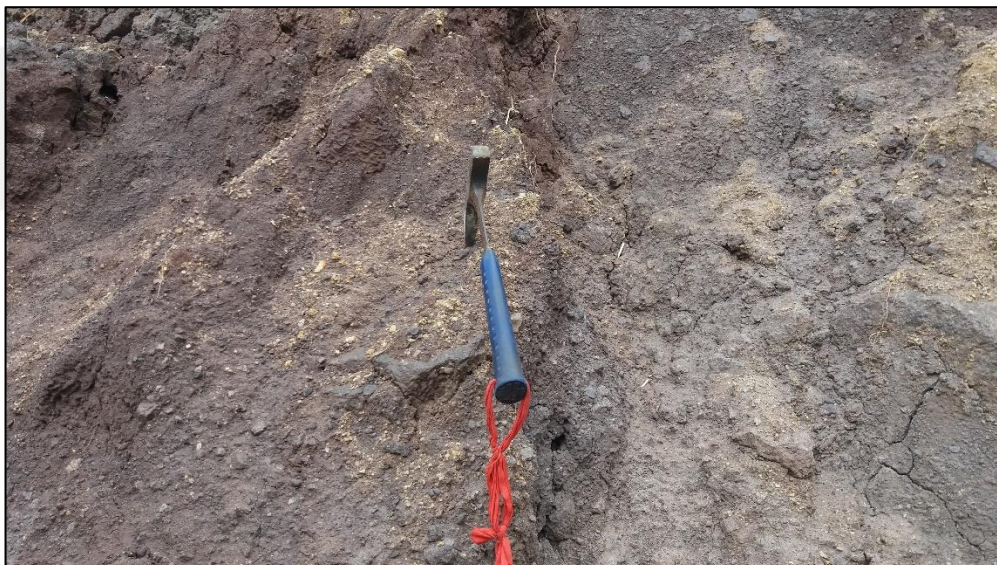
### **Afloramiento 9**

Lutita a arenisca fina color morado con líticos (30 %) milimétricos y centimétricos, esporádicos, de material volcánico (andesítico) y lutita color negro o morado oscuro. Se correlaciona con la Fm. Pacacua.
